# 除雪の効率化に向けた取り組み ～雪底処理作業の省力化～

佐藤陽向 加藤保＊1

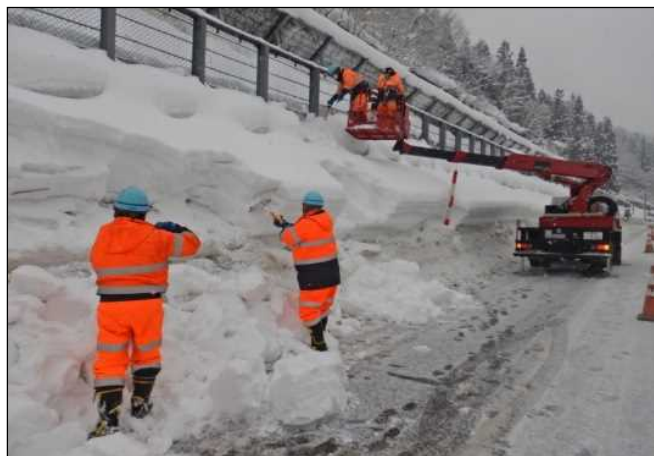
写真1 雪底処理状況

建設業全体で建設業就業者数の減少・高齢化が課題となっているなかで、道路維持作業は除草作業やアスファルト舗装補修、雪底処理作業などの人力作業の頼る場面が多くある。特に降雪量の多い湯沢市においては、落石防護柵の擁壁天端部分に発生した雪底処理作業に作業員の負担が大きい。(写真1) また、積雪時に道路線形が良くない区間において交通規制を行うことによるリスクも想定される。

落石防護柵の擁壁部分に雪底が発生する要因として、グレーダーやロータリーが落石防護柵の擁壁際によって除雪ができていないことが考えられる。現状の側溝構造では、堆雪幅が広いいため堆雪高が高くなり、その上に新雪が降り積もることで擁壁天端に発生した雪と一体化し、より大きな雪底が発生していた。

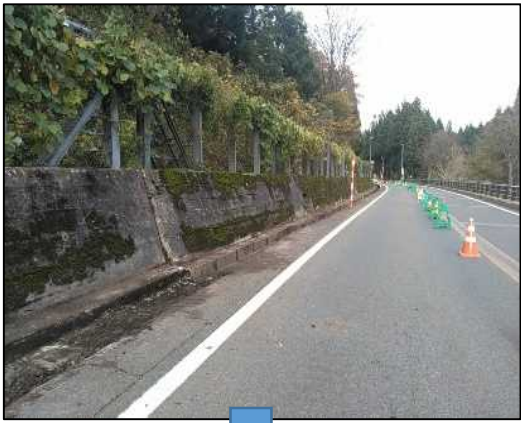
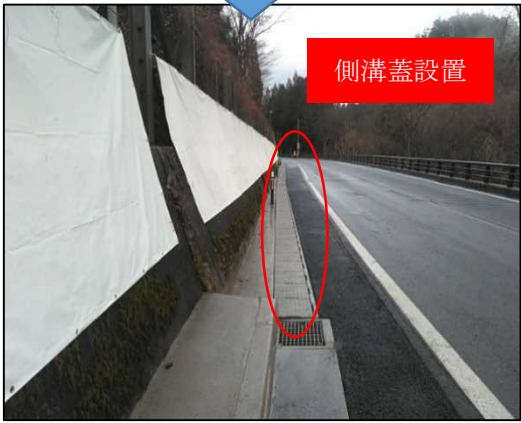
写真3 側溝の構造変更

側溝移設と側溝蓋の設置によりグレーダーが今までよりも落石防護柵の擁壁際に寄って除雪が可能となり、冬期の車道幅員を確保した。(写真3) また、シート設置の効果から同日の未対策箇所と比較したところ、対策箇所は落石防護柵の擁壁天端部分に雪底が発生していないのに対し、未対策箇所では雪底が発生した。(写真4) 毎年1月上旬から中旬にかけて1回は、雪底処理作業を実施していたが昨年度は0回となっていることから、シートによる雪底抑制となった。雪底処理作業が0回になったことで、作業の省力化や冬期間の片側交互通行の回避を図れている。

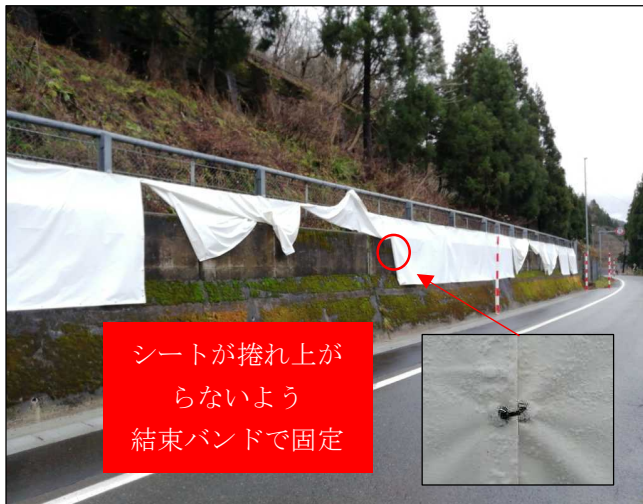
シート設置後に強風が吹き、捲れ上がってしまった状況が確認された。この原因はシートが軽すぎたことにある。このことに対し、シート下部を結束バンドで繋ぎ合わせることで捲れ上がる事象は改善された。(写真5)
