# 融雪パネルを活用した融雪装置の開発について ～ 除雪作業労力の削減に向けて～

山田 恵太\*1 関口 和史\*2

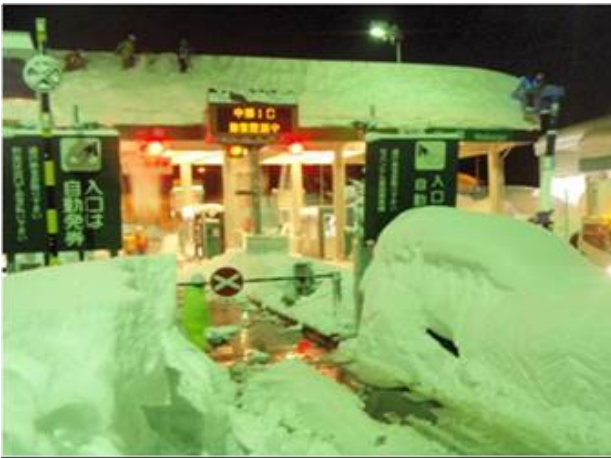
高速道路のインターチェンジ（以下「IC」と表記する）は、出入口にそれぞれ通行券の発券機、料金収受ブース、ETC（ノンストップ自動料金収受システム）などの設備を配置しており、それらの頭上には“トールゲート”と呼ばれる上屋を設置している。トールゲート上屋の除雪は、料金所員により雪底処理を実施しているが、積雪量が著しい場合、IC 閉鎖を伴う除雪作業を行うことがある（写真 1）。

写真1 IC 閉鎖を伴うトールゲート上屋の除雪作業

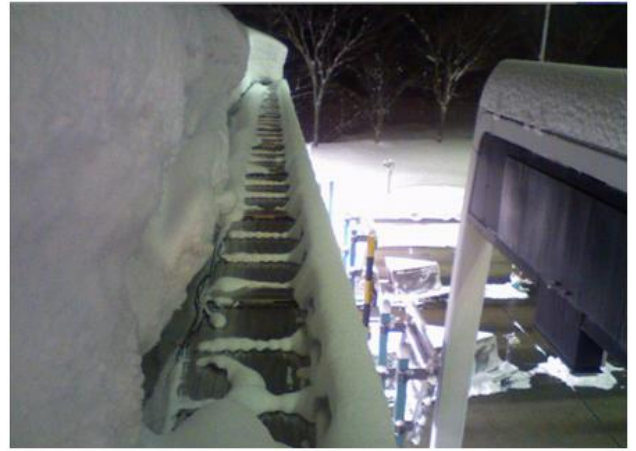
トールゲート上屋における雪底防止を目的に、平成 25 年度より融雪パネルを活用した融雪装置の開発を開始した。開発は、融雪パネルの配置、受配電設備の改造を最小限とする運用・制御手法とセンサーの選定などを検証し、期待性能を満足する雪底防止装置を実現することができた（写真 2）。このトールゲート上屋の雪底防止に関する検証は、ゆきみらい 2016 in 盛岡においても報告をさせていただいた。この検証にて得ることができた知見をもとに、高速道路本線において同様に除雪作業に苦慮している箇所への活用が可能であることを確信し、新たな融雪装置の開発に着手した。

写真2 トールゲート上屋融雪

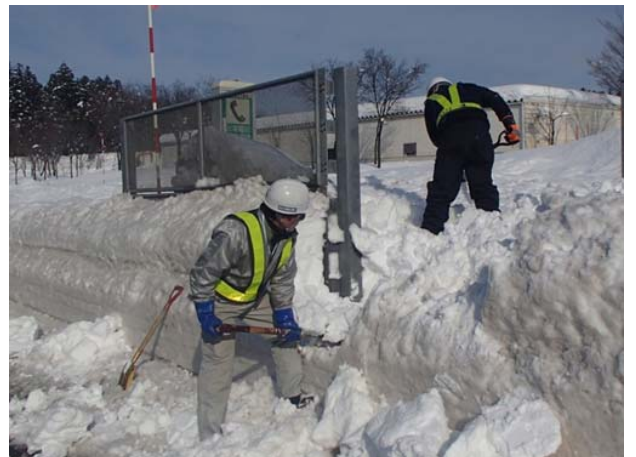
高速道路は、24 時間 365 日交通事故等の状況把握やさまざまな設備の監視・制御を道路管制センターにおいて行っている。高速道路本線には、お客さまが交通事故や車両の故障時に道路管制センターへ通報することができる非常電話をおよそ 1 km 間隔で設置している。冬期間の非常電話は、降雪と除雪車による投雪により雪に埋もれてしまうことがあり、積雪量の大きい箇所は非常電話の使用が困難な状況となる。雪に埋没した非常電話の周辺を除雪する作業は、除雪機械の使用できない狭小場所であるため、スコップによる人力作業にて行っている（写真 3）。

写真3 非常電話の除雪作業

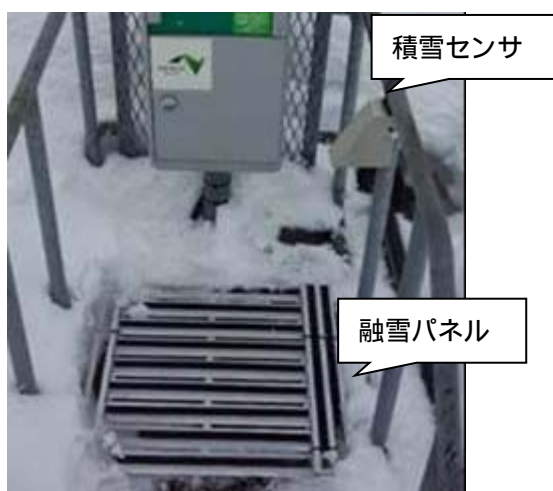
積雪センサは、3 cm以上の積雪を検知すると動作する仕様とした。融雪パネルの能力は、トールゲート上屋で使用した時間あたり 4.5 cmの融雪が可能なものを選定、融雪パネル能力と動作条件の検証を行った（写真4）。

写真4 非常電話足場融雪装置

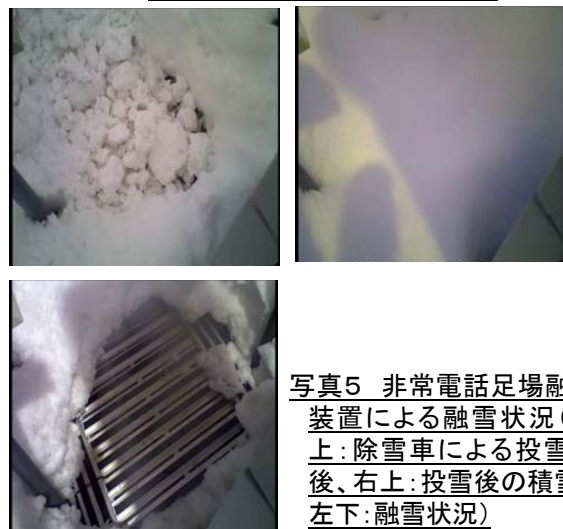
写真5 非常電話足場融雪装置による融雪状況（左上：除雪車による投雪直後、右上：投雪後の積雪、左下：融雪状況）

検証結果は、十分な融雪能力を確認することができた（写真5）が、融雪能力、動作条件を緩めても融雪能力を確保できるのではないかと考えたため、ランニングコストの低減を目的に検証を継続した。

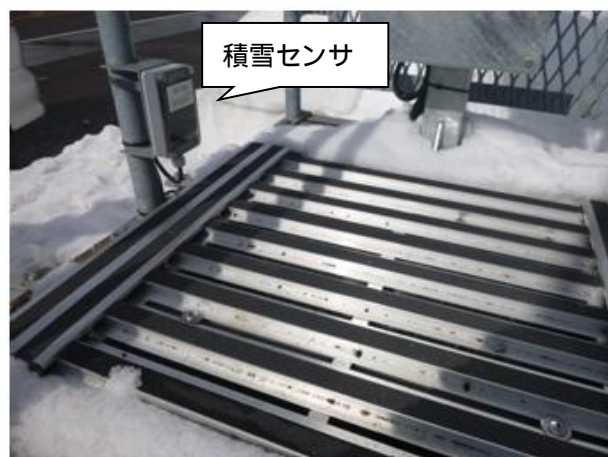
平成 28 から 29 年の冬期シーズンは、積雪センサの検知方法を高所から行うタイプから水平に検知する仕様に変更した。検証パターンは前項と同様の 6 パターンにて行った（写真6）。

写真6 積雪センサの改良

検証結果は、前シーズンに見られた誤動作は観察されず、試行した 6 パターンすべてにおいて満足な結果を得ることができた。しかし、トールゲート上屋融雪においてある程度の積雪後に電源を投入することにより、融雪パネルと積雪の間で空洞となり、融雪が進まない状況が確認された。これを非常電話足場に当てはめると、積雪を残した状況で融雪装置を停止することにより融雪パネル上の残雪と融雪範囲外の積雪が一体化し、次の降雪機会に稼働したとき融雪パネル上で空洞化してしまうことになる。これにより積雪センサの稼働は、5cm 程度が妥当と考えた。また、融雪パネルの融雪能力は、積雪センサにより融雪パネル上に積雪が検知されているときのみしか稼働しないことを考えると、能力の大きい 4.5cm/h 仕様の製品を採用すべきと考えた。

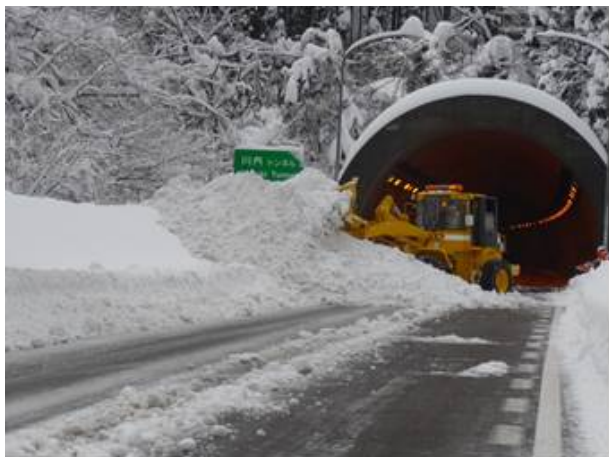
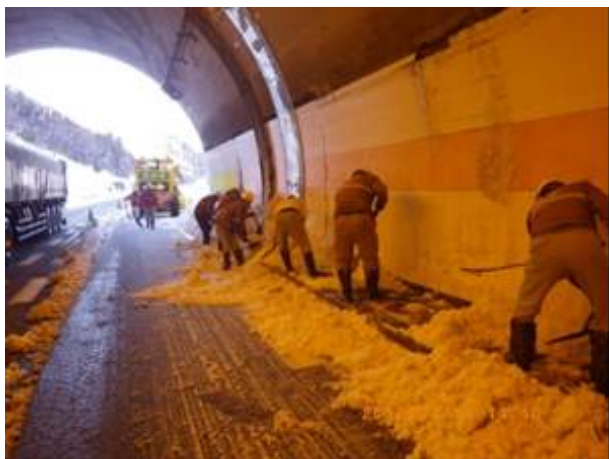
除雪車による梯団除雪において追越車線の積雪を路肩に排雪するのに必要な距離は、融雪装置の敷設範囲に比して大きいためトンネル内に除雪の雪が持ち込まれてしまう。融雪装置の融雪能力を超える降雪時や、進行方法への風が強いときは、トンネル坑口の監査路には、持込雪が多く堆積し、車線にかかることもある。トンネル内への持込雪の除雪は、車線規制を必要とする冬期間においては困難な作業の一つである（写真7）。

写真7 トンネル坑口部持込み雪の除雪作業

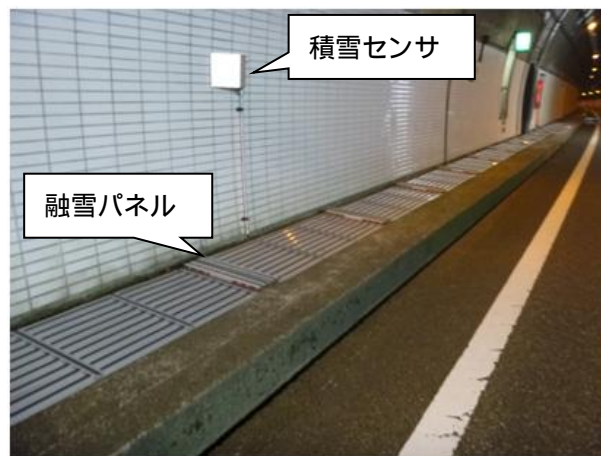
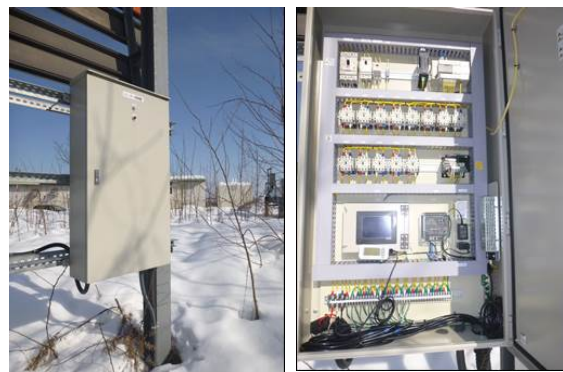
梯団除雪による除雪延長はおよそ 100m、今回試行した観音平トンネル坑口の散水融雪範囲は、坑口手前 60m、トンネル内 19mである。これを考慮し、融雪パネルの設置範囲は、坑口より 30mとした。持込雪の量がトンネル内へ向かうほど少なくなるため、奥と手前で融雪能力の異なるパネルを設置し、もっとも持込み雪の多くなる坑口付近の融雪パネル上に積雪センサを設置した。積雪センサは、非常電話足場の検証で観察されたように太陽光による誤作動のおそれがないこと、除雪車の投雪による損傷を回避するため、高所からパネル上の積雪を検知するタイプのものを選定、平成 27 から 28 年の冬期シーズンに検証を開始した（写真8）。

写真8 トンネル坑口監査路融雪装置

（上：融雪パネルと積雪センサ、下：制御盤）

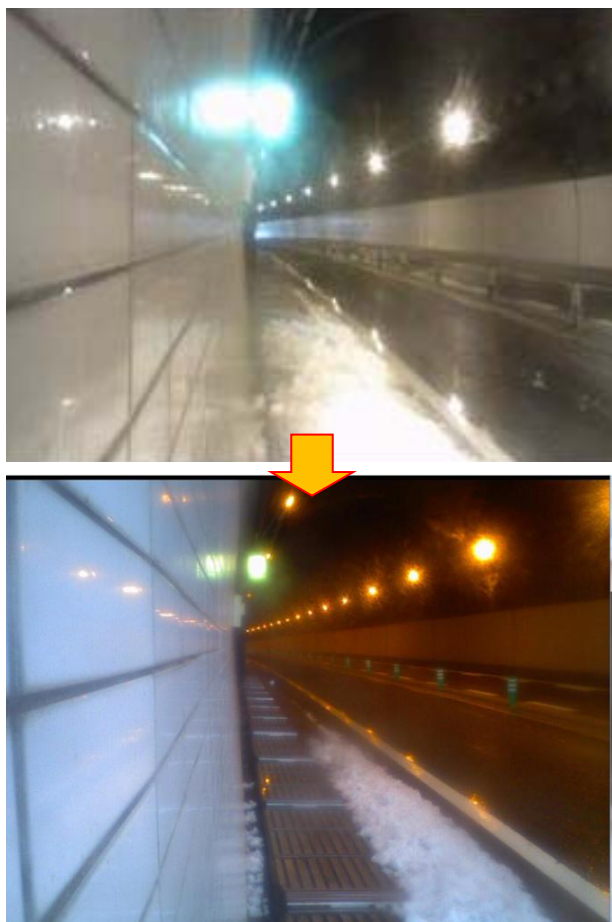
平成 27 から 28 年、28 から 29 年の冬期シーズンとも少雪であったが、わずかな機会ながらも写真 9 のとおり期待性能の発揮を確認できた。

写真9 トンネル坑口融雪装置検証状況
