# 視程障害移動観測車による防雪柵開口部の視程急変の実態調査

小中隆範\*1 伊東靖彦\*1 松澤勝\*1

\*1 国立研究開発法人 土木研究所 寒地土木研究所

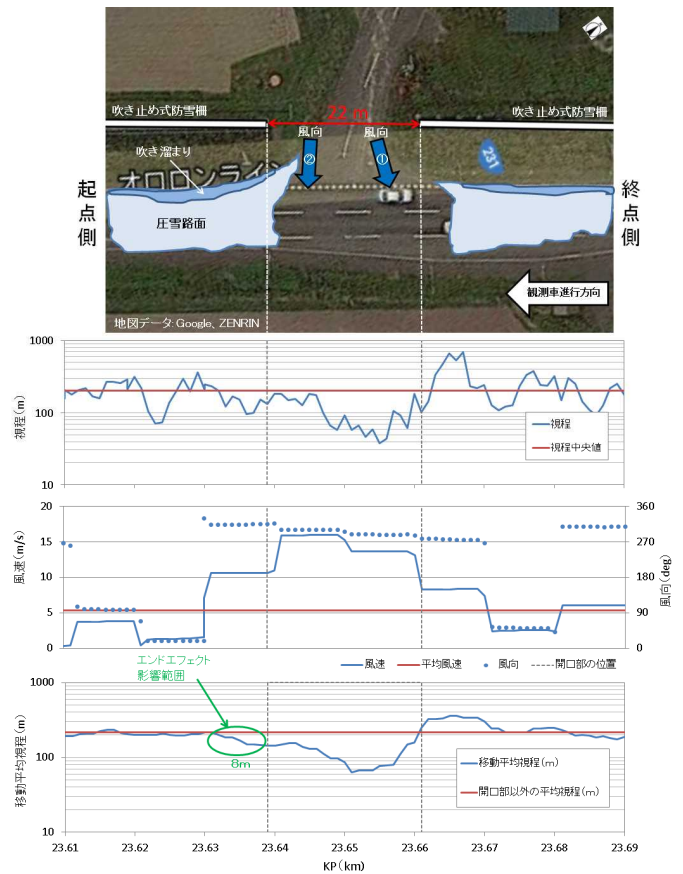
図-3 観測事例1(観測日2017年1月28日10時45分)  
(上:平面図、下:気象観測結果)

観測事例1(観測日2017年1月28日10時45分)(図-3)の観測区間は、丘陵地にある上下2車線道路で風上側に300m以上の平坦地があり、吹走距離が長い箇所である。観測時は降雪があった。図-3は観測した防雪柵開口部の詳細図および視程、風向風速、移動平均視程の観測結果である。移動平均視程とは「観測点の前後5mの範囲における視程の平均値(10m移動平均)」である。詳細図には道路上の吹きだまりおよび積雪範囲も示している。

防雪柵開口部の道路起点側では風速15m/s前後の北西風が吹き込み、防雪柵に対してほぼ直角であるため（青矢印②）、道路上の雪は開口部とほぼ同じ位置で吹き払われている。移動平均視程が開口部を含まない平均視程を下回っている区間は開口部の前後で最大で8m程度（図-3下の緑丸部分）となっており、そこまでエンドエフェクトの影響が見られる。視程は開口部から離れた区間に比べ悪くなっており、風速も大きくなっている。

防雪柵開口部（22m）の道路終点側では風速13m/s前後の西風が吹き込み、防雪柵に対して斜風となっているため（青矢印①）、開口部より風下側まで路面上の雪が道路全幅で吹き払われており、舗装面が露出している（図-4）。

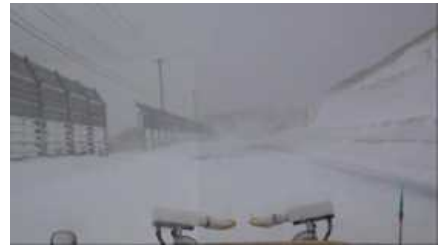
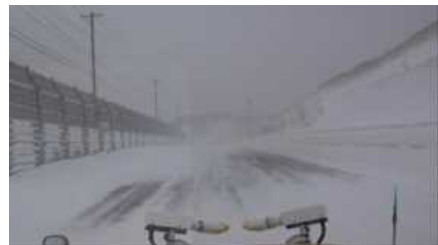
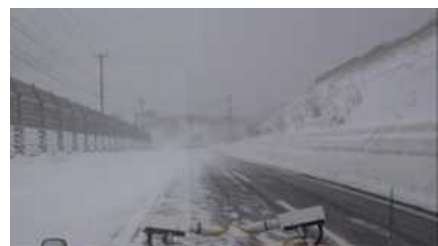
図-6 観測時の道路状況（観測事例2）

（上：開口部手前、中：開口部、下：開口部通過後）

また、起点側より終点側の風が強いこともあり、開口部より風下側に位置する道路上の雪が吹き払われて、舗装面が露出している（図-6）。移動平均視程が開口部を含まない平均視程を下回っている区間は開口部の終点側で最大で7.5m程度（図-5下の緑丸部分）となっており、そこまでエンドエフェクトの影響が見られる。この区間では開口部から離れた防雪柵の整備区間と比べ視程の悪化が見られる。

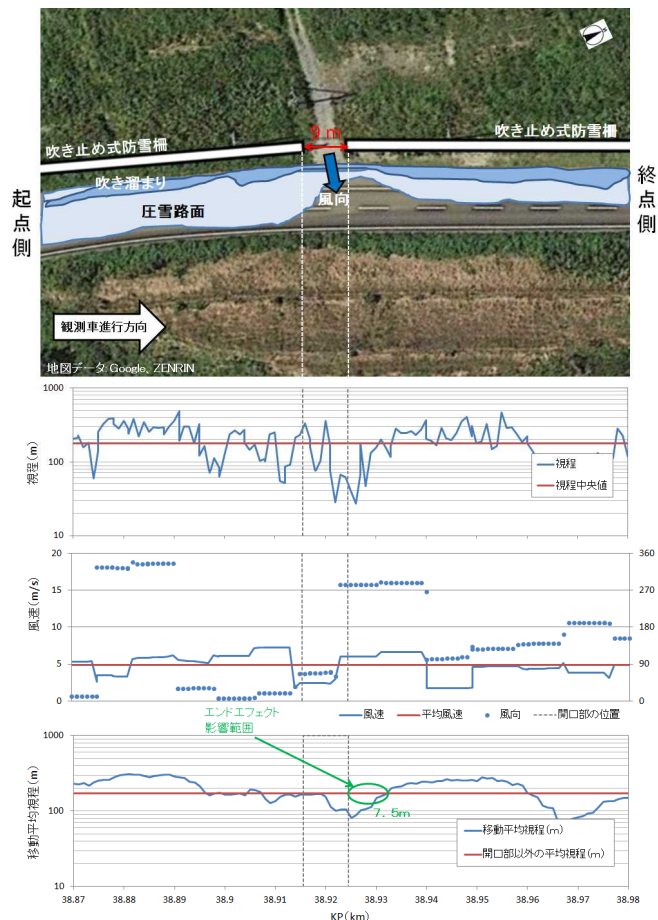
図-5 観測事例2（観測日2017年1月28日10時45分）  
（上：平面図、下：気象観測結果）

観測事例2（観測日2017年1月28日9時55分）（図-5）の観測区間は、海岸沿いの上下2車線道路で、風上側に100m程度の平坦地があり、比較的吹走距離が短い箇所である。観測時は降雪があった。図-5は観測結果、図-6は観測時の道路状況である。図-5に示すデータ項目と移動平均視程の算出方法は、図-3と同様である。防雪柵開口部（9m）では風速6m/s前後の西北西風が吹き込み、防雪柵に対して斜風となっている（図-5の青矢印）。

開口部が大きく風が強い観測事例1と、開口部が小さく風が弱い観測事例2の比較をした結果、エンドエフェクトの影響範囲に大きな違いが見られなかった。
