# 応急組立橋の冬期架設事例における一考察

本間 政幸<sup>1</sup>・野島 栄治<sup>2</sup>・竹島 義宏<sup>2</sup>

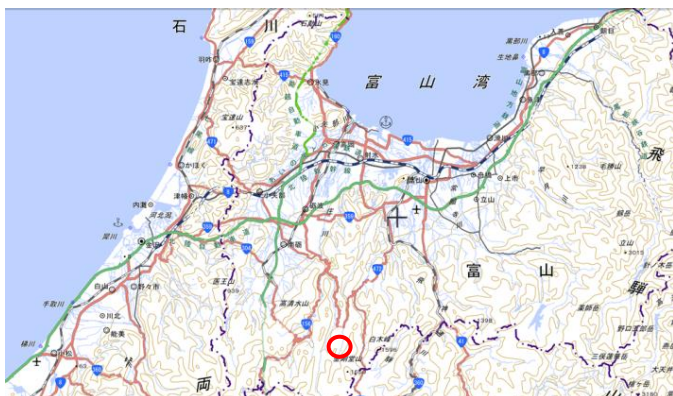
図－1 発災箇所

2017年1月16日に富山県南砺市利賀村上百瀬地内において地すべりが発生した。（表－1、図－1）追加崩落の恐れにより一般県道上百瀬島地線が通行止めとなり集落が孤立化することから、富山県からの要請により国土交通省が保有する応急組立橋を富山県に貸与し、富山県において架設を行い迂回路の確保を行った。

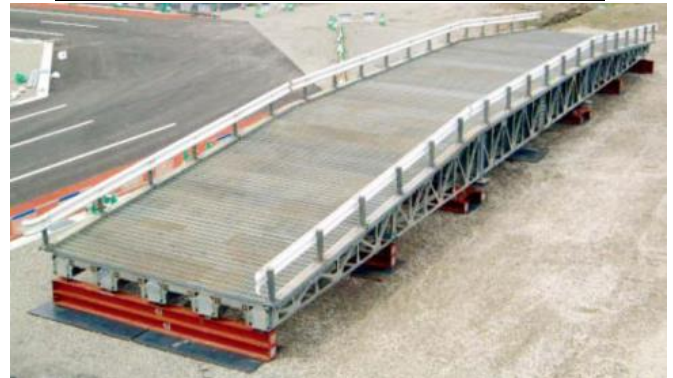
図－2 応急組立橋外形図

応急組立橋は、河川の増水、地震、土砂崩れ等の災害で橋梁が使用できなくなった場合に、早期に交通路を確保するための分解組立式の仮橋で、北陸地方整備局では新潟・上越・富山の各防災センターで1橋ずつ保有している。今回富山県にて架設を行った応急組立橋は、富山防災センターで保有しているものを貸与した。（表－2、図－2）

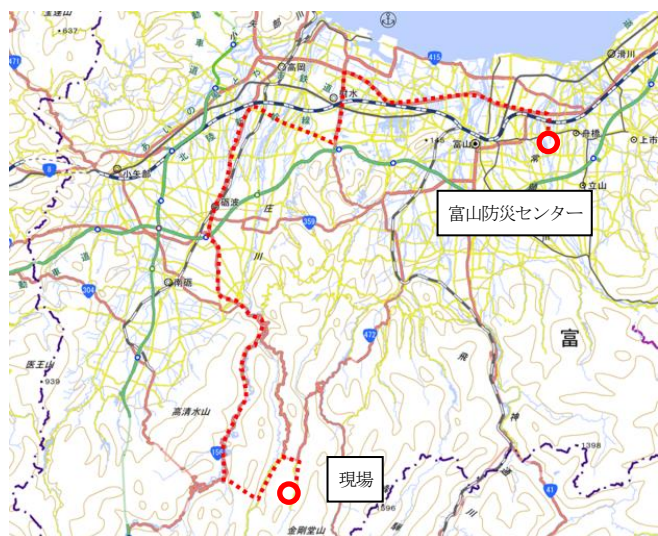
図－3 運搬経路

発災地は狭隘な山間部となっており、応急組立橋を載せたトラックや架設用の大型トラッククレーンが通行可能な搬入路として鋭角カーブのないルートを選定する必要がある。今回は富山防災センターから国道8号～156号～道の駅たいら～県道34号にて運搬を行った。（図－3）

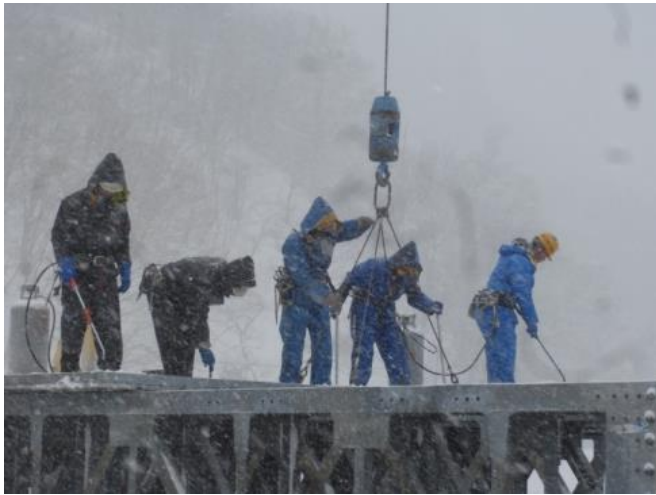
写真－１ 融雪除去状況

日々の降雪と連日の気温低下により、ボルト穴内に氷が発生した。プロパンガスバーナにより乾燥手前まで熱することで融雪除去を行った。(写真－1)

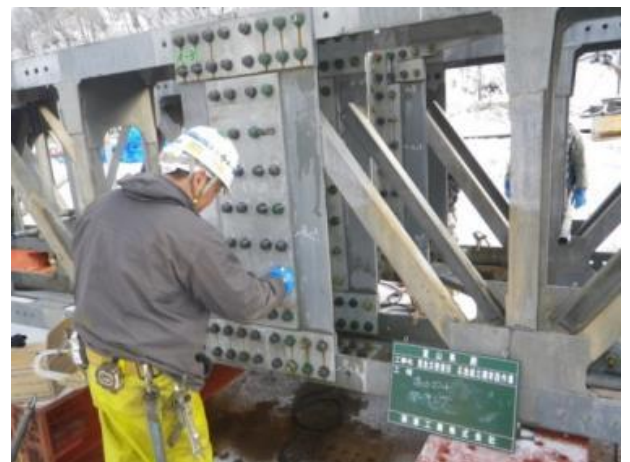
さらに前述のように１部材の規格を大きくすることで部材間のボルト接合数量を減らす、添接板をあらかじめ桁本体に取り付けて、ピン構造で接合するなどの工夫が必要となる。

写真－２ 応急組立橋の主桁接合部組立状況（上面）

写真－３ 応急組立橋の主桁接合部組立状況（側面）

応急組立橋主桁に使用するボルトは９，５０５本必要であり、Ｍ２２×６０が２，３６４本、Ｍ２２×７５が４，８００本と、規格の近い２種類のボルトが大半を占める（表－３）。規格の近いボルトの種類をまとめることでボルトの取り違い低減や管理の省力化につながる。

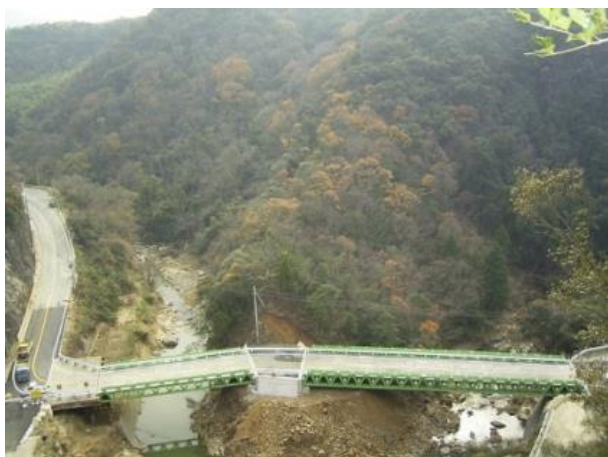
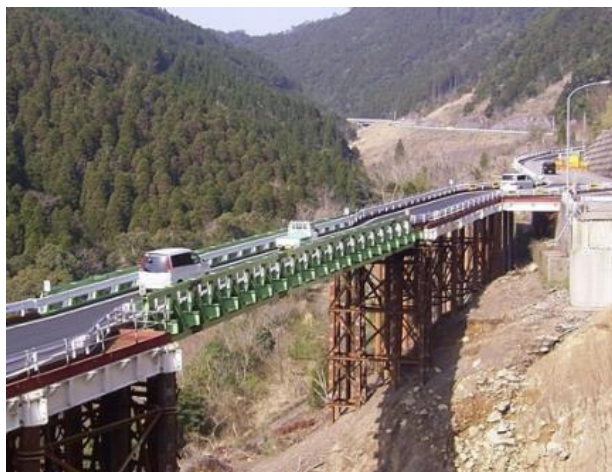
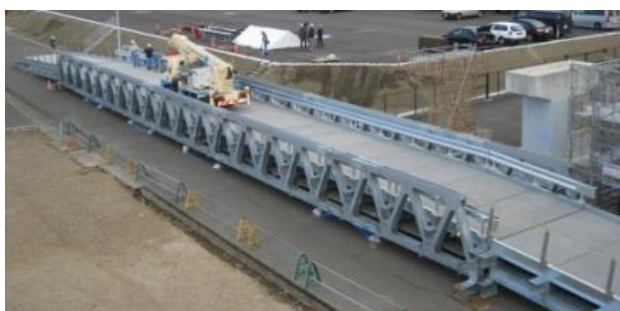
応急組立橋は配備当初、幅員２車線確保を条件として導入されたものであるが、近年緊急復旧路、緊急工事用道路として幅員１車線の架設橋が導入されてきている。（写真－４、５、６）

写真－４ 洲本災害復旧仮橋

写真－５ 日南災害復旧仮橋

写真－６ 東北地方整備局保有応急組立橋

このような状況に対応するため、緊急路の開通を目的に幅員1車線の仮橋を保有する地整が増えてきた。仮橋は早急に1車線を確保するため組立架設期間を短縮することができる。

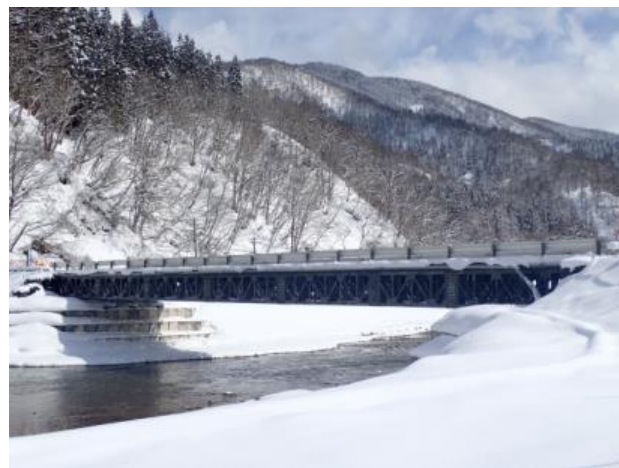
写真－７ 応急組立橋架設完了状況

応急組立橋の架設は2月9日より現地作業を開始し、2月28日に現地作業を完了した。(写真－7)現道から応急橋への取付部を別途工事にて施工し、3月7日午後から供用した。
