豪雪地帯を通過する高速道路の雪庇対策

中村 真範*1

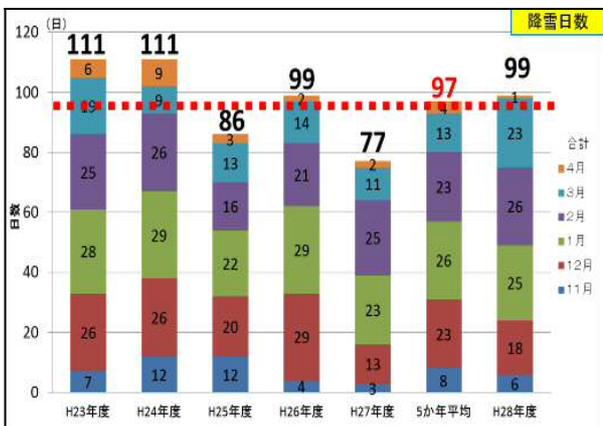
雪氷対策期間は11月から4月までの6ヵ月間と長く、高速道路の凍結防止対策、除雪作業等を実施している。平成28年度の雪氷期間においては、降雪日数は99日（図2）、累計降雪量は1,173 cm（図3）、湿塩散布・除雪作業については延べ133日で、2,542回で対策延長86,041 kmである。

図2 降雪日数

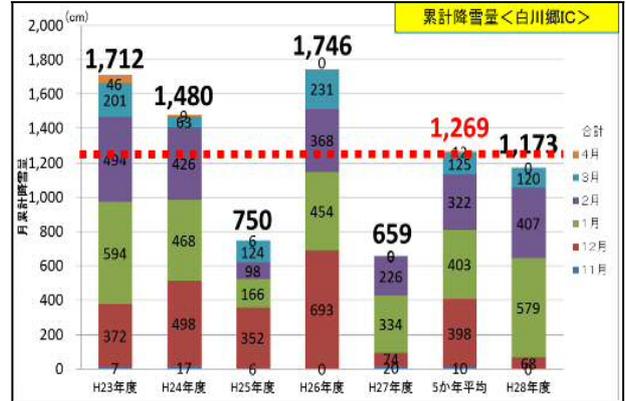
図3 累計積雪量

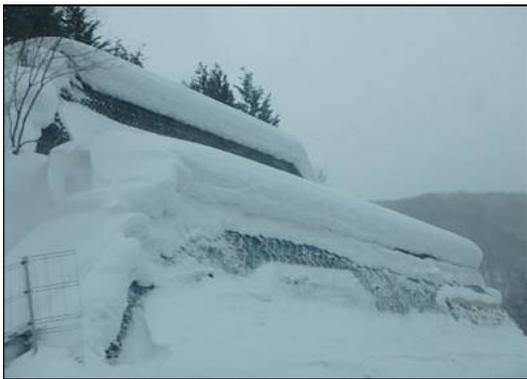
高山保全・サービスセンターは、中日本高速道路株の管轄する高速道路では最大の積雪量を誇る箇所を管理しており、冬期の降雪量が、日最大降雪量101 cm（白川郷IC計測、平成28年度実績）であり、豪雪地帯特有の雪庇が形成される地域である。大雪が予想される場合や雪が降り続く場合には、雪庇（写真1）が形成されて、雪塊が本線に落下し通行の支障になる可能性が高くなる。

写真1 切土部雪庇形成状況

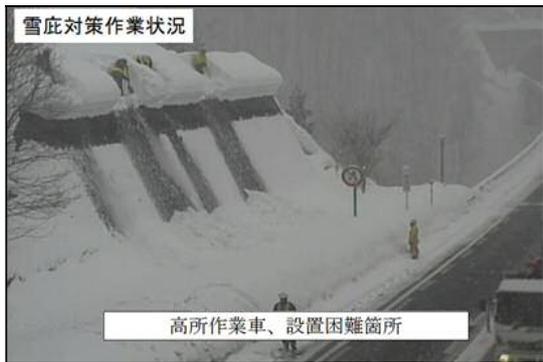
このため切土のり面等にたまった雪庇を落とす作業（写真2）のため、路肩を交通規制、交通監視を行った状態で、状況に応じて高所作業車等を設置し、作業員が人力で、雪庇を除去するという作業が必要になっている。

写真2 雪庇対策作業状況

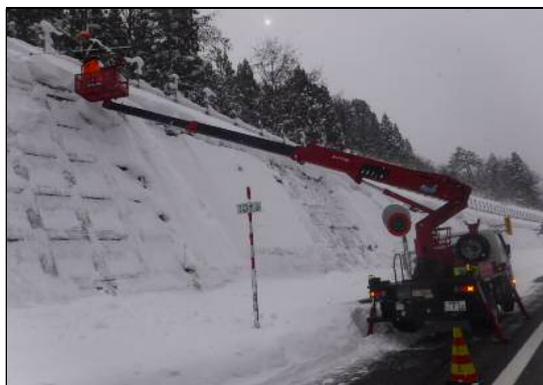
雪庇等の雪塊の落下に対しては、雪氷巡回等で危険な箇所を確認した場合、迅速に対策（写真3）を実施している。

しかし、雪庇を落とすための簡易規制及び高所作業車、作業員が必要となり、雪庇落としにかかる人員及び機械は1箇所あたり、最低でも簡易路肩規制のための警備員2人、雪庇落とし作業員2名、高所作業車1台は必要となる。降雪強度が高く、多くの積雪が発生する可能性がある場合には、機械及び作業員を常時拘束する必要があり、一箇所の雪庇落とし作業はその延長にもよるが、約1時間程度を要する。

写真3 雪庇対策作業状況

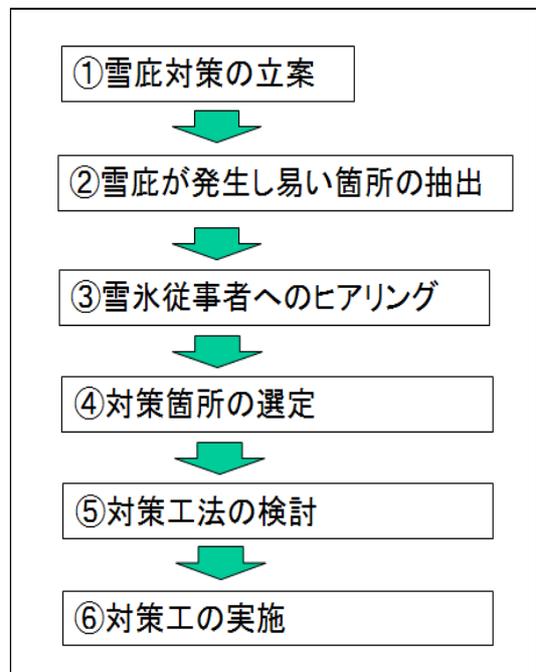
上記の問題点の解決策として、雪庇を形成し易い箇所をなくすということを目的として、雪庇が発生しやすい箇所に、物理的に雪庇が形成されないような対策を立案し実施することした。（図4）

まず最初に、管理延長82.4kmからその道路構造や積雪深から雪庇対策が必要と考えられる、切土箇所等について、抽出し整理をおこない、次に、実際に雪庇がどの場所に発生しやすいか、どの場所で雪庇除去作業を実施してきたかについて、過年度のデータ及び雪氷対策従事者へのヒアリングを行い、さらに対策必要箇所を絞りこんだ。

最後に各場所において、道路構造物の違いにより、その場所にあった対策を検討した。対策が必要な箇所が、本線内に点在しており、雪庇のできる場所も多種多様（写真4）であったため、対策の実施を決定した箇所について、工事実施前に、再度、道路構造・現地状況を調査し、その対策工法を検討し工事を実施した。

図4 雪庇対策フロー図

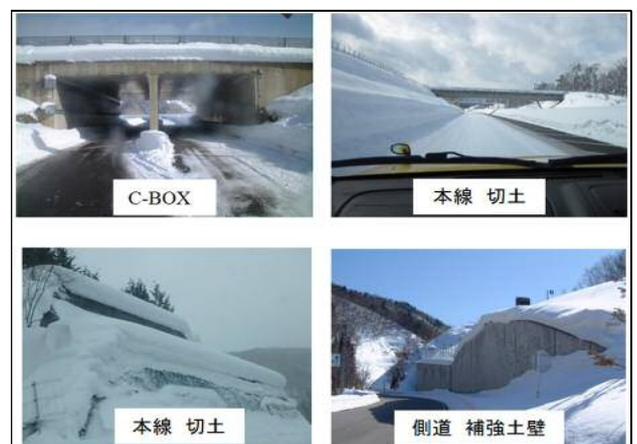
写真4 雪庇発生場所

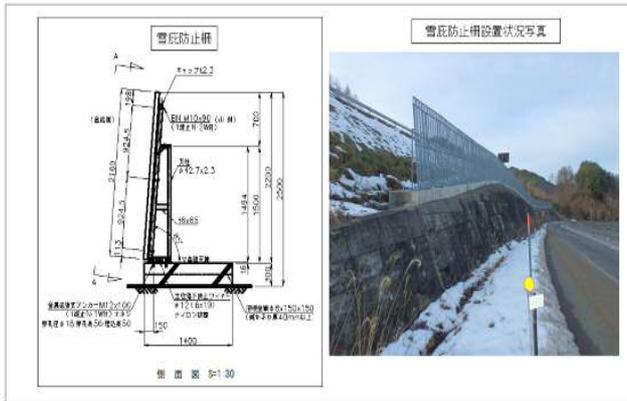
①積雪が道路側に張り出さないようにする構造
（雪庇防止柵の基礎を設置するスペースがある場合）

図5 雪庇防止柵

のり面等に積雪した雪を有孔板を使用した柵にて止めることで、雪庇が形成されないようにしている。

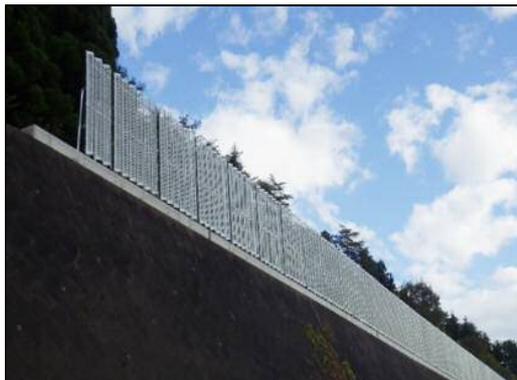
写真4 雪庇防止柵

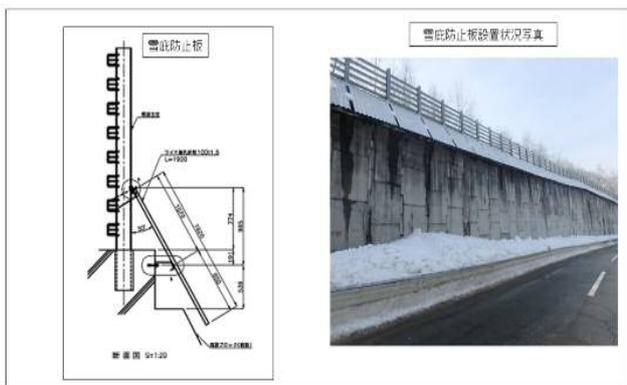
②雪が積もらないようにする構造
（構造物基礎のスペースを設置する余裕が無い場合）

図6 雪庇防止板

既設の雪崩防止柵等を利用し、その全面に雪が積雪しないよう、傾斜のついた板を設置し、雪が積雪せず下に落ちるように計画した。

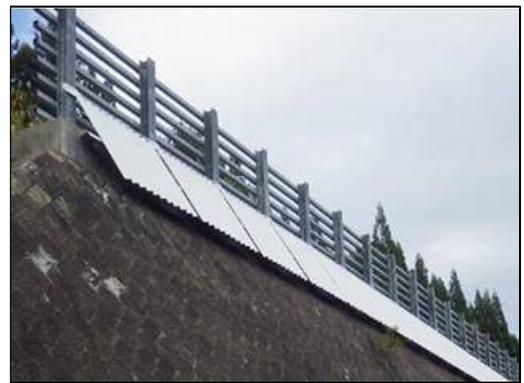
写真5 雪庇防止板

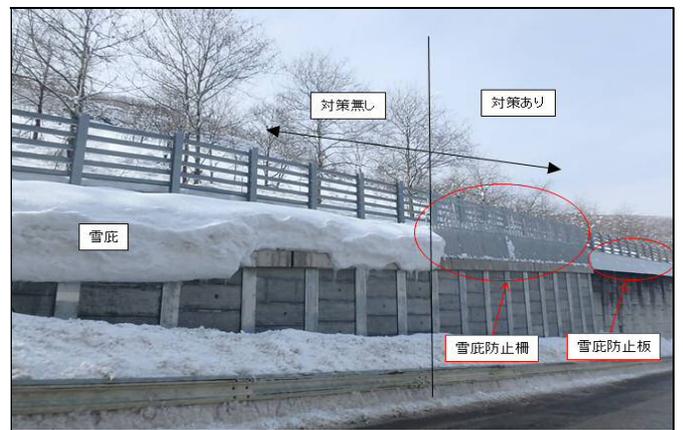
自然が相手のため、どこに雪が溜まり、どこがいつ崩れるかの予測は難しいため、物理的な対策で作業の削減を実現することが望ましく、現在設置された雪庇の対策工（写真6）は十分機能しており、雪塊の生成、落下を十分に防いでいることがわかる。

写真6 対策状況写真

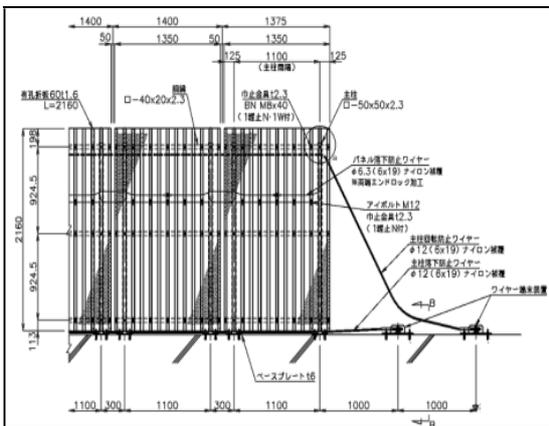
しかし、雪庇対策工設置箇所が増加とともに別の課題が発生してきた。雪庇対策工は、車道の上部に設置されるため、経年劣化等により本線に板の一部が落下する可能性が懸念された。当社では本線上に落下する危険性のある道路付属物に対し、通常の落下対策に加え、二重の安全対策を推進しており、雪庇対策工についてもその構造の特性から、落下対策が必要と判断された。

そのため、平成28年度以降に設置した雪庇対策工に関しては、二重の安全対策として落下防止対策（図7、図8）を検討し、実施している。

図7 落下防止ワイヤー施工図

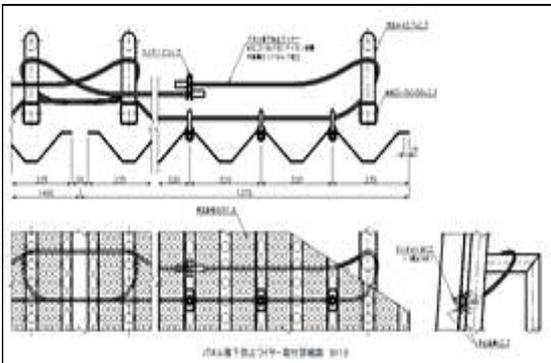
図8 落下防止ワイヤー施工図（詳細）

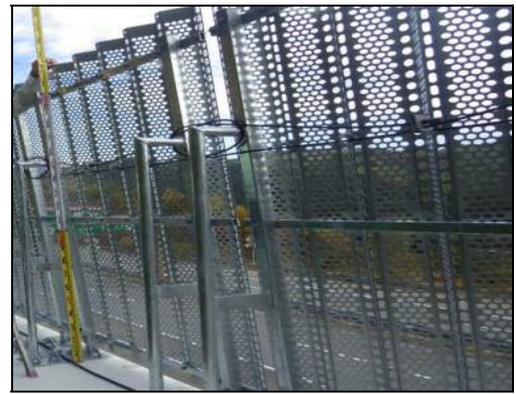
写真8 ワイヤロープ設置状況

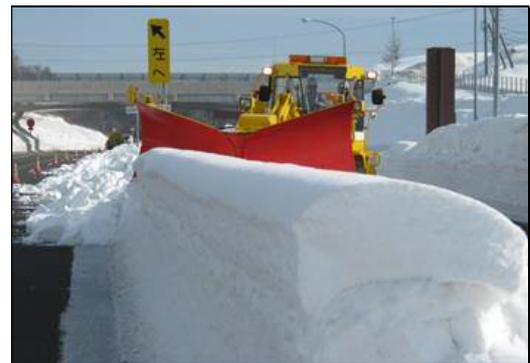
今回の報告については、ある程度積雪のスペースある場所での雪庇の対策を報告したが、実際には思いもしないようなわずかなスペースに雪が積もり、雪庇を形成する可能性がある。例えばガードレールの上に雪が積もり、そこから雪庇が形成されたり、雪崩防止柵等の柵の上に雪が積もり雪庇が形成され落下するといった事象も発生している。

写真9 中分ガードレール上の除雪
