時間降雪量計の信頼性評価検証について ～冬期交通確保に向けて～

本報告は、導入から現在に至るまで、耐久性や昨今の異常気象に対応するための信頼性向上としての取組みについて報告するものである。

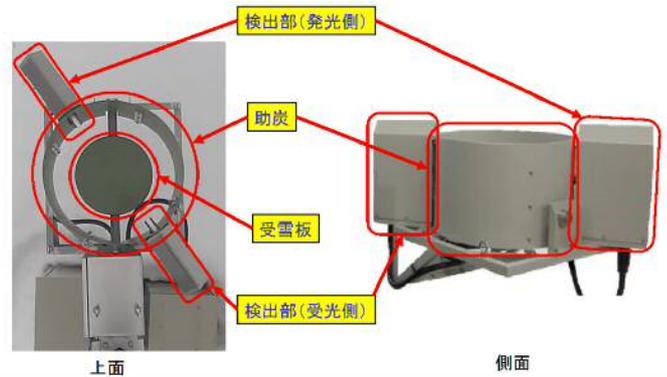
図2 機器構成

時間降雪量計は、受雪板に積もった雪を1時間ごとに計測するもので、機器構成としては、図2に示す通り、中央に受雪板、検出部で計測、風除けとして助炭といった構成となっている。また、時間降雪量計の基本仕様を表1に示すものとする。

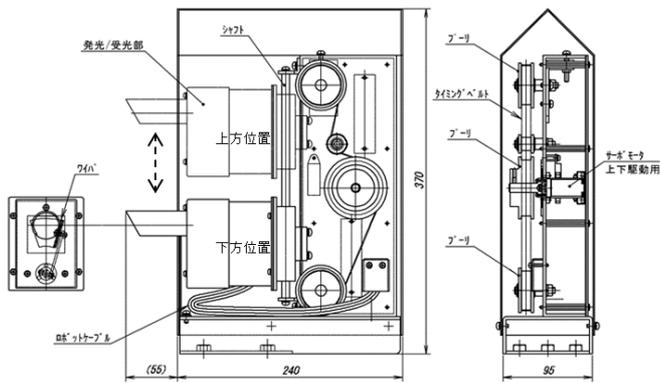
図3 構造図

検出部(駆動部)の構造は図3及び図4のとおり、モータとプーリー、ベルトの組み合わせにより発光部/受光部を上下させる構造となっている。この駆動は、1回/分(259,200回/シーズン)もの回数を動作させていることから、構成部品の劣化や老朽化が懸念された。

図3及び図4のとおり、検出部の投光部/受光部の駆動部分が大きいため、その駆動モーターへの負担を軽減させることに着目し図7、図8のとおり、小型化を行った。

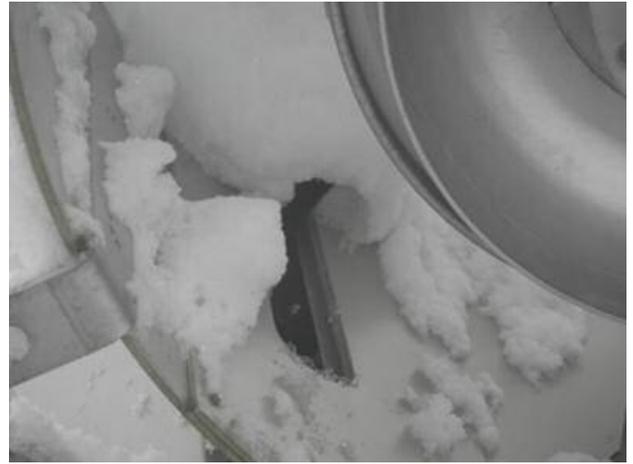
図5 着雪状況

風除けとして設置している助炭部において撥水性をあげるためにテフロン加工を行っているが、粉じんなどの汚れの付着により、雪が付着する現象がみられ、着雪が成長することで、投光部/受光部の駆動への影響や落雪による計測データへの影響も考えられることから、予防保全が必要であると考えた。

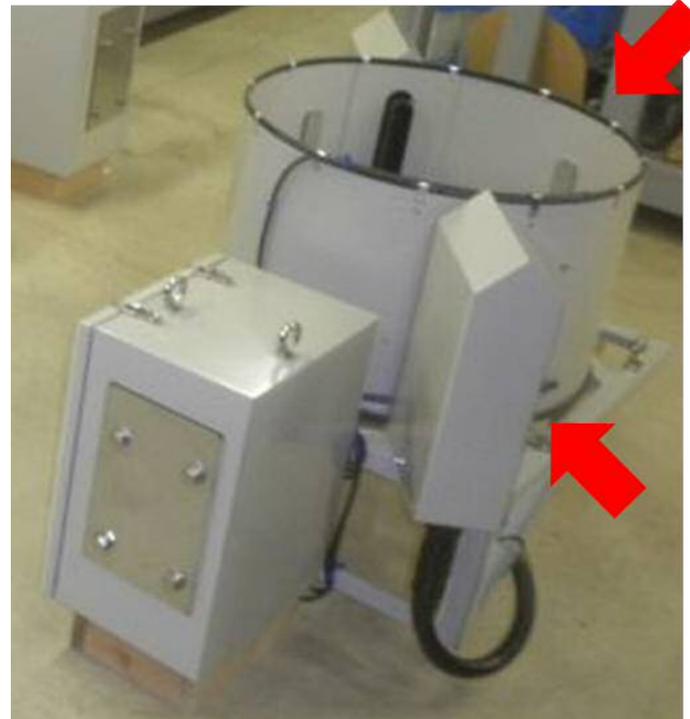
図9 ヒータ設置状況

風よけとして設置している助炭部の着雪対策としてヒータを設置することで、着雪した雪を解かすこととした。(図9)

計測データの信頼性向上評価として、風よけとして設置している助炭部にヒータを設置し、その着雪状況の確認を行った。

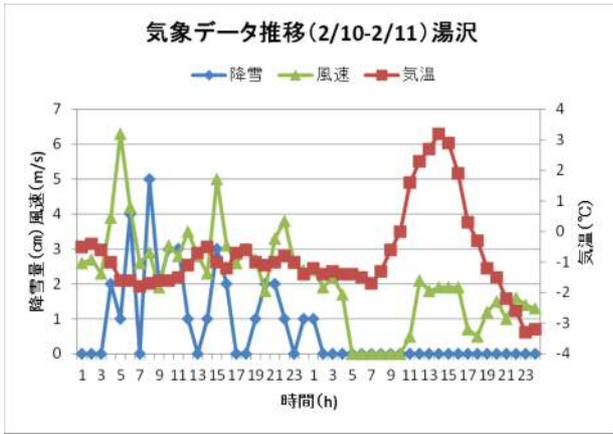
図10 試験日の気象状況

試験時の気象条件としては、時間最大降雪5cm、平均気温-1.1度、最大風速6.2m/sであった。

(図10)

実評価として、新潟県の湯沢にてフィールド試験を実施した。

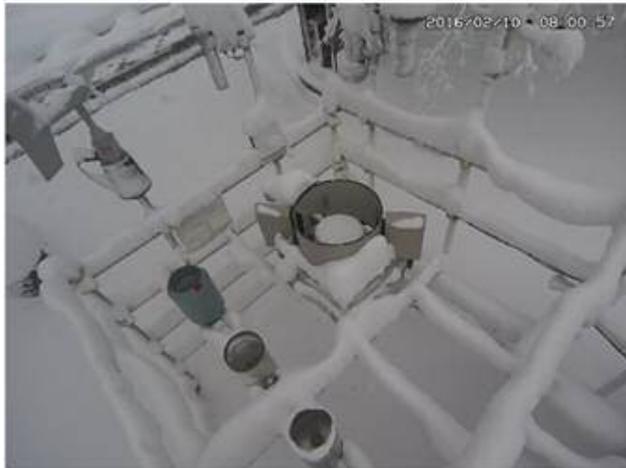
図11 8時間目

最大降雪時の8時間目にも着雪はなく良好な状態であった。その後24時間目には周りの架台には着雪が膨らんできたが、助炭部には着雪が見られず良好な状態であることを確認した。
