## 1. 補強工事の進捗について（5月の工事実績）

### 3. 工事の紹介（仮栈橋工）

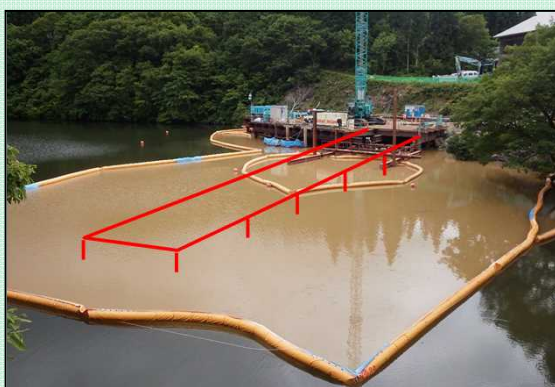
6月末までに右の図のように砂防堰堤中央付近まで仮栈橋が延びる予定です。

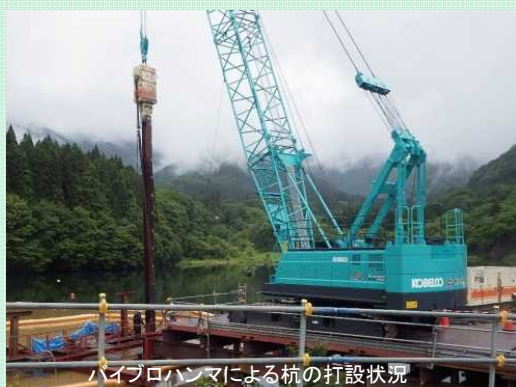
杭は基礎岩盤まで打ち込みますが、岩盤は非常に硬いため、ダウンザホールハンマという特殊な機械を用いて硬い岩盤を掘ってから打ち込みを行います。所定の深さまで掘った後、パイプロハンマという機械で振動を与えながら杭を打ち込んでいきます。

パイプロハンマによる杭の打設状況

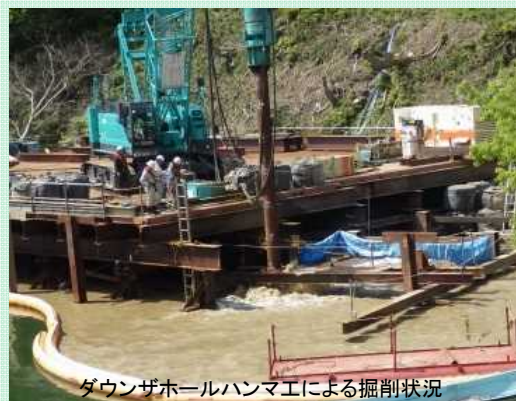
ダウンザホールハンマエによる掘削状況

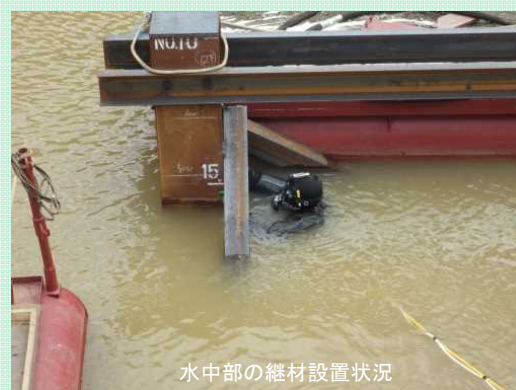
杭を打ち込んだら、栈橋が安定するように、杭と杭の間につなぎ材を取付けます。水中での作業となるので、潜水士が手作業で設置します。

水中部の継材設置状況

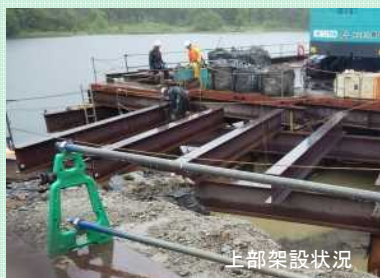
桁、床版、手摺を設置し、1ブロック（約5m）が完了です。

上部架設状況

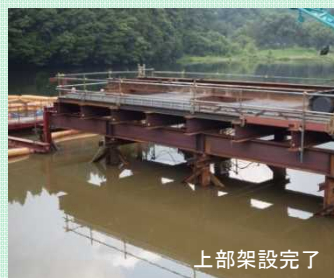
上部架設完了

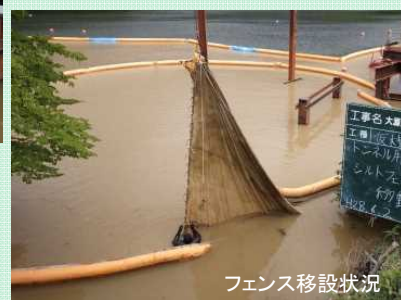
1重目の汚濁防止フェンスを移設し、次のブロックに進みます。これを繰り返し施工し、左岸から右岸へと延伸していきます。

フェンス移設状況
