## 1. 補強工事の進捗について

### 【新堰堤部掘削工】

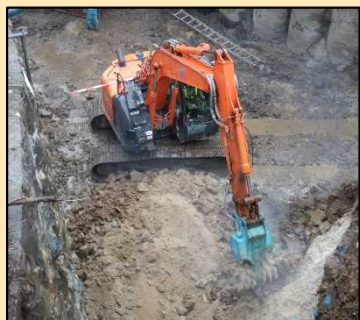
写真-ツインヘッドによる岩盤掘削

掘削には、バックホウのほかツインヘッドと呼ばれる削岩機や、ベッセルという箱を用いて工事を進めています。また、掘削法面の保護も並行して実施しています。

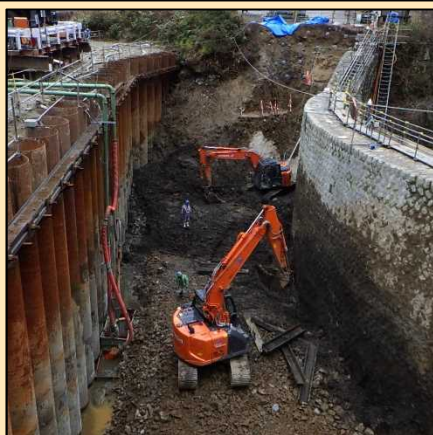
写真-ツインハッタ<sup>®</sup>による岩盤掘削

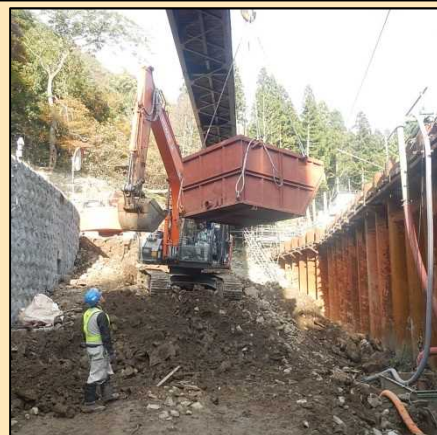
写真-ハック木による河床部掘削

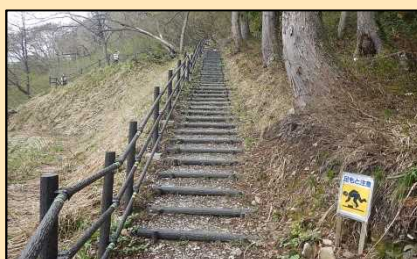
大源太湖を周遊する遊歩道に使用している手摺は、積雪による倒壊の恐れがあるため、撤去しております。

遊歩道手摺撤去前

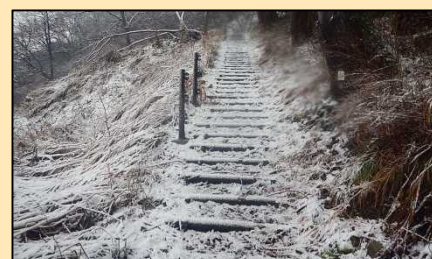
遊歩道手摺撤去完了

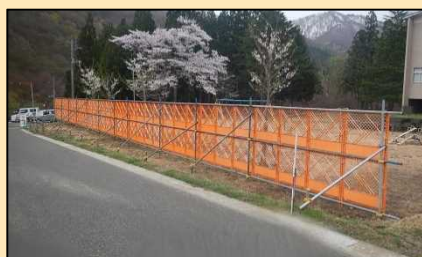
旭原公園と工事用道路の境界フェンスは、積雪によるフェンス倒壊の恐れがあるため、撤去しております。

旭原公園フェンス撤去前

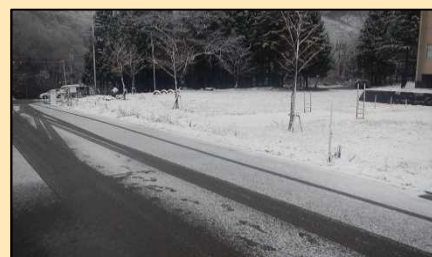
旭原公園フェンス撤去完了

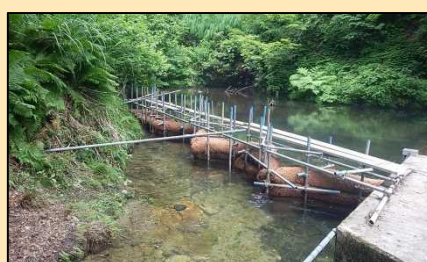
谷後地区取水堰の濁水対策として設置していた「濁水防止フィルター」は、冬期間の維持・管理が困難であるため、撤去しております。

濁水防止フィルター撤去前

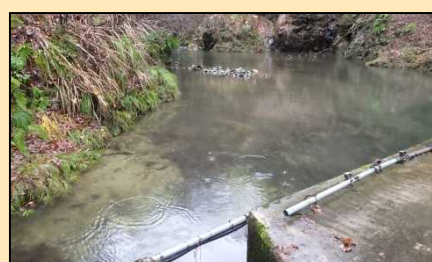
濁水防止フィルター撤去完了

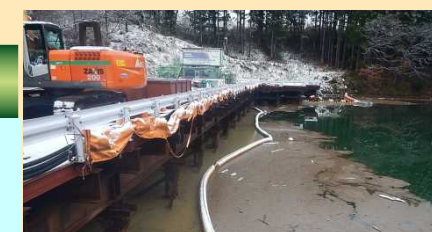
湖面の汚濁防止フェンスは、冬期間も存置し、春先に点検・補修を行う予定です。

汚濁防止フェンス設置状況
