## 1. 補強工事の進捗について

【既設堰堤補強工】

湯沢砂防事務所のホームページから大源太川第1号砂防堰堤補強工事の最新情報をご覧ください。  
アドレスは「<http://www.hrr.mlit.go.jp/yuzawa/>」です。

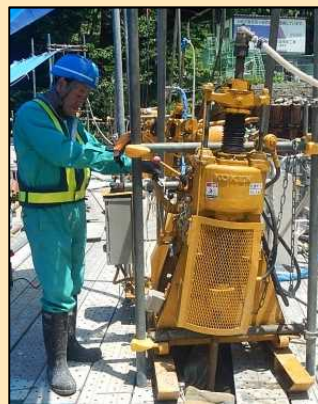
既設堰堤の削孔状況

既設堰堤補強工は、堰堤内部の空洞に充填材（セメントミルク等）を充填するもので、ホーリングマシンで堰堤天端から削孔し、グラウトポンプで注入を行っています。

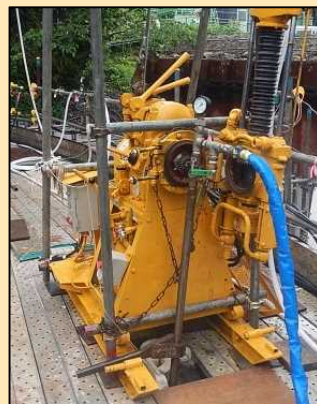
充填材の注入状況

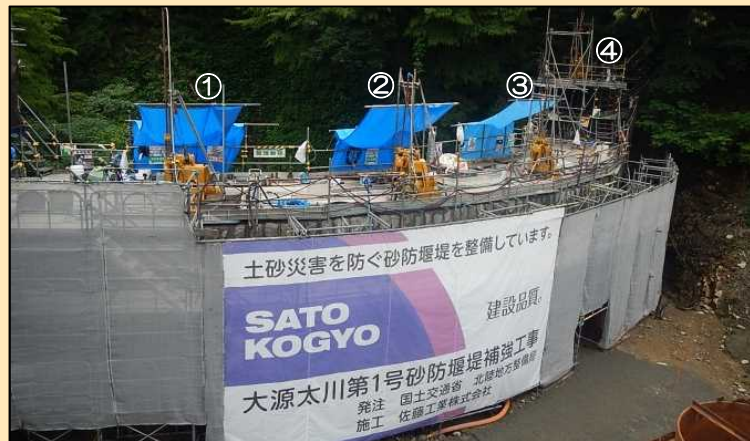
ボーリングマシン4台による施工状況（全景）

本施工は、堰堤下流側のB列21本、上流側のA列22本、充填効果を確認する3本、合計46本の施工を予定しております。現在、B列の施工を行っており、9月末の完了を目指しています。

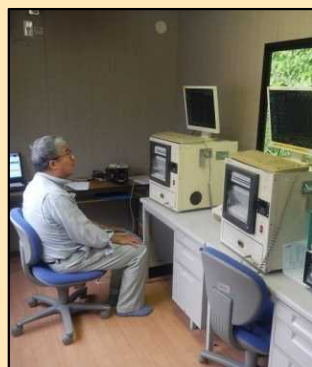
充填状況の管理室

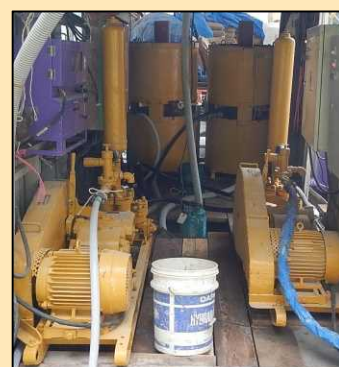
## 充填材を攪拌するミキサーと グラウトポンプ

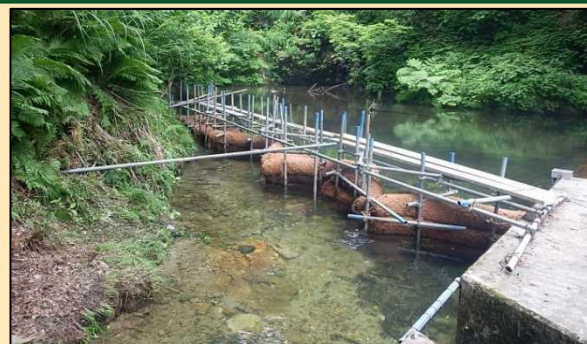
濁水防止フィルター設置完了

冬期間撤去していた谷後地区取水堰取水口の濁水防止フィルターの設置作業を、6月24日～27日に行いました。

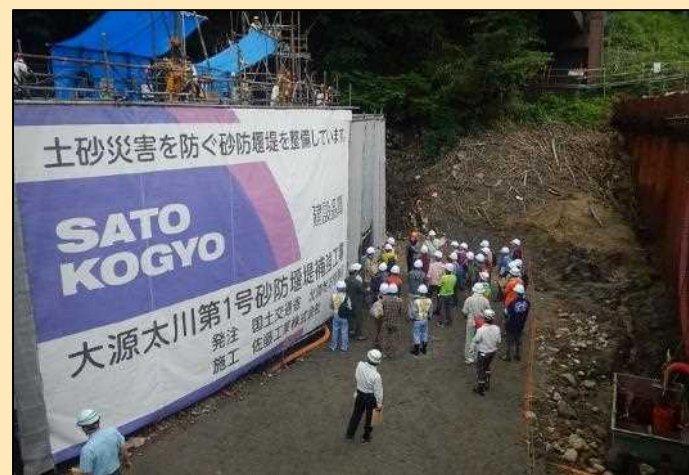
堰堤上流の湖底にて

参加者の方は、既設堰堤と仮締切間の湖水を抜いた湖底にも立ち寄り、今まで見る事が出来なかった「登録有形文化財」である既設堰堤上流面の石積を見学し、昭和14年当時の施工技術の高さに歓喜されていました。
