3. 大源太川第1号砂防堰堤の歴史的・文化的価値

令和5年3月作成

1. 大源太川第1号砂防堰堤の概要

2. 大源太川第1号砂防堰堤の補強対策

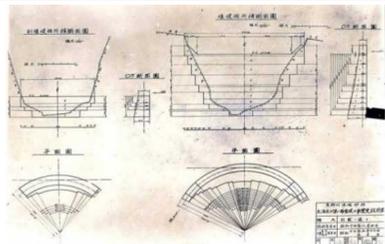
当時の工事設計図

- アーチ式砂防堰堤は外力を両岸で支える構造で、重力式砂防堰堤は自重で外力を支える構造となっています。
- アーチ式は重力式に比べ、堰堤体積を小さくすることができるため、建設当時は高価であったコンクリート（セメント）の量を軽減。
- 一方で、両岸の岩盤が堅硬である必要があり、施工適地が限られることから、全国的に事例が少ない。

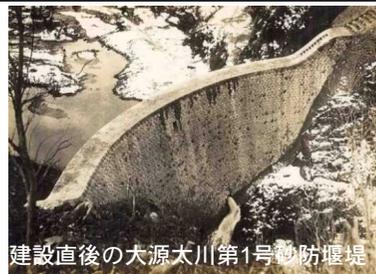
建設直後の大源太川第1号砂防堰堤

- 1935年（昭和10年）に魚沼地方一帯を襲った暴風雨で災害がありました。当時上越線は、ソ連などと東京を結ぶ国防上の重要な交通路で、政府は魚野川水源対策が重要と判断し、直轄砂防事業による集中的な砂防工事が開始され、復旧事業として大源太川第1号砂防堰堤が整備されました。
- 大源太川第1号砂防堰堤は、1938年（昭和13年）5月の着工からわずか1年半後の1939年（昭和14年）11月に竣工した全国でも最も初期のアーチ式砂防堰堤のひとつです。

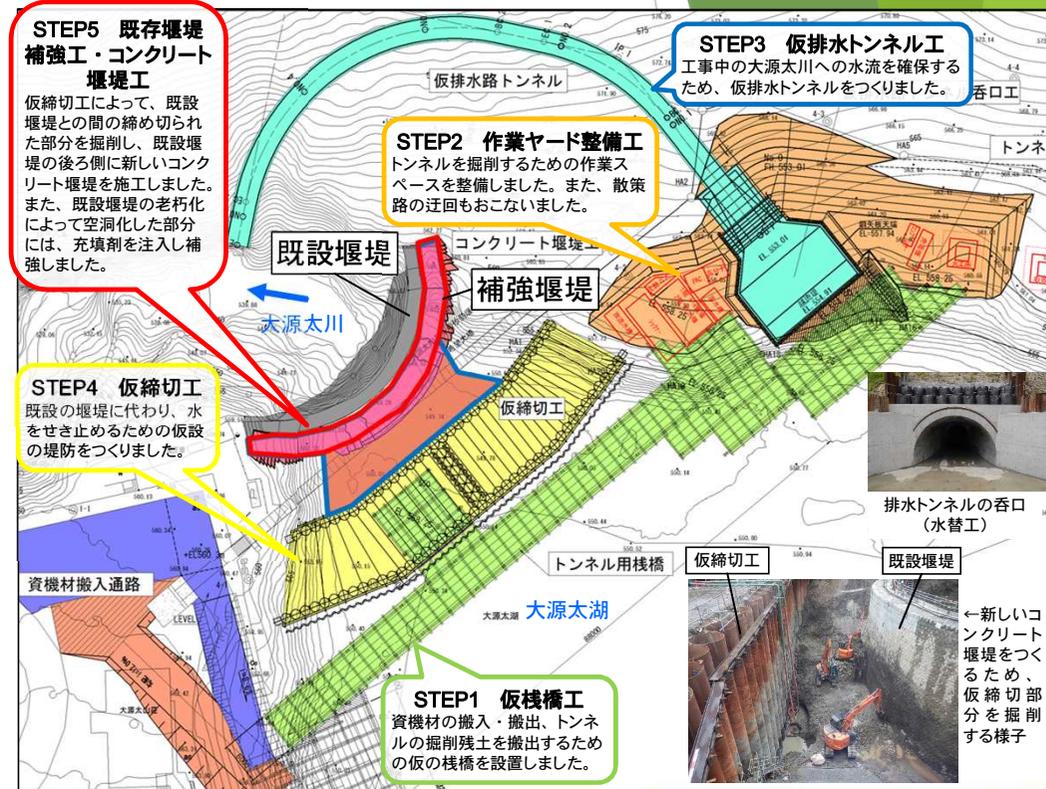
■施工範囲と施工手順

- 大源太川第1号砂防堰堤は2014年（平成26年）時点で完成後70年を経て、堤体内部の空洞化や漏水など老朽化が進んでいました。下流の湯沢町市街には多くの資産や重要な交通網が集中していることから、万一堰堤が機能不全となった場合、社会経済活動や住民生活に著しい影響が発生する恐れがありました。
- 補強対策は石積み姿の景観を守るため、既設堰堤の補強と上流側にコンクリート堰堤工を整備する方法を採用し、2014年（平成26年）より補強対策に着手し、2020年（令和2年）12月に完成しました。
