新潟県中越地震による土砂災害 (東竹沢地区)

Sediment disaster caused by the Mid Niigata Prefecture Earthquake in 2004 (Higashitakezawa Area)

東竹沢地区の砂防事業 (河道閉塞の緊急対策)

東竹沢地区の砂防事業（砂防施設の整備）

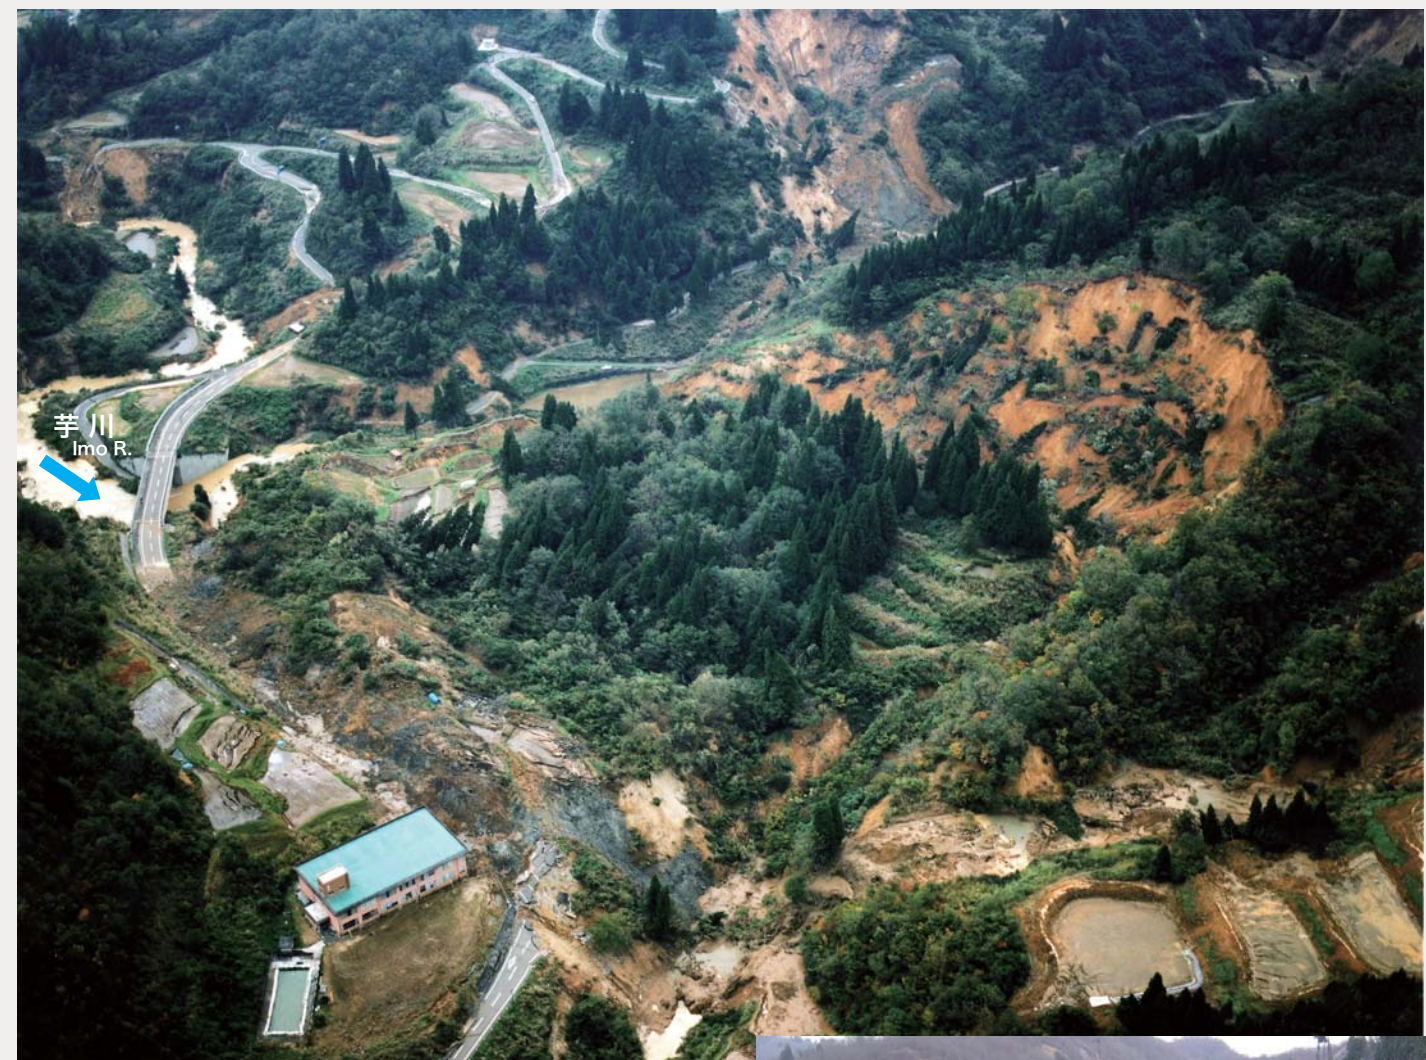
地震直後 Just after the earthquake
(2004年10月24日 撮影)

地震によって幅約300m、長さ約350m、深さ約30m、土量130万 m^3 の地すべりが発生して芋川を埋め、一部は対岸へ乗り上げました。川がせき止められた(河道閉塞)ため上流側に水がたまり、木籠集落の住宅は次々と浸水しました。せき止め部を越えて水が流れるようになると、決壊して大規模な土石流が下流を襲う危険がありました。

A landslide about 300 meters wide, 350 meters long, and 30 meters deep, containing 130,000 cubic meters of soil, blocked the Imo river, and some of this soil wound up on the riverbank. Because the landslide dammed the river, water accumulated upstream of the natural dam, and houses in Kogomo settlement were flooded one after another. If water were to overflow beyond the blockage, there would likely be a mudslide that would cause a disaster downstream.

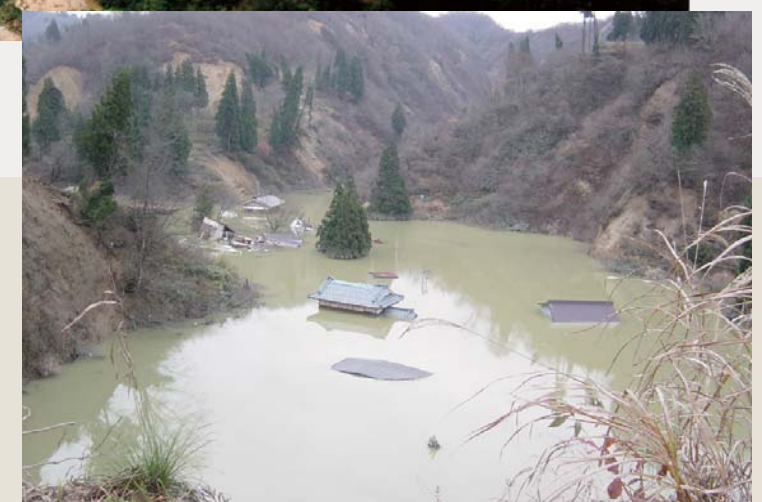
木籠集落の水没
(2004年11月29日 撮影)

Submergence of Kogomo Area Settlements

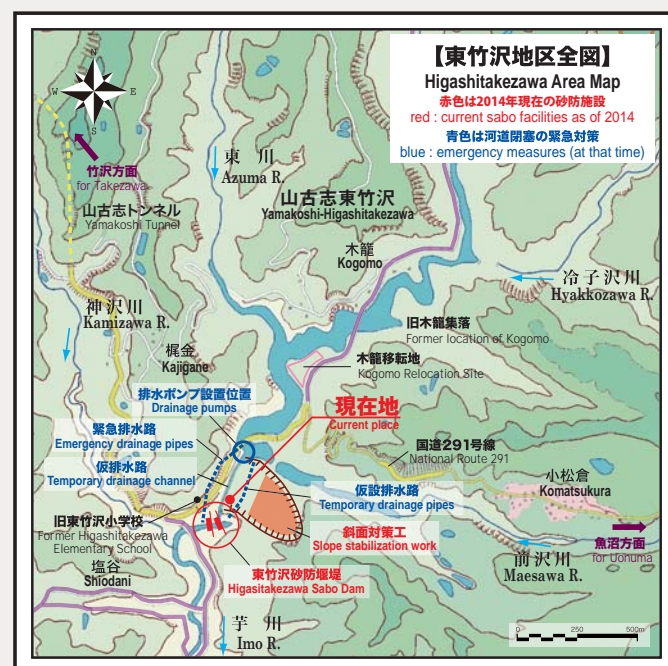
河道閉塞対策として24時間体制でポンプ排水を行いました。併行して、排水管、排水路と段階的に流下能力を高め、雪解け水や梅雨の雨も安全に流せる工事を積雪期直前に終えました。

While drainage pumps were operated non-stop, capacity flow were enlarged from drainage pipes to channels. Just before that year's snow, construction finished to handle the water from the rainy season and melting snow.

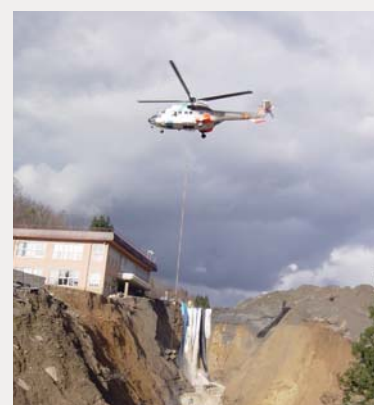
(2004年11月13日 撮影)

道路が寸断されたため、初期にはヘリコプターでブロックなどの工事資材を空輸しました。

At first, construction materials like blocks were carried by helicopter, because roads were cut off by the earthquake.

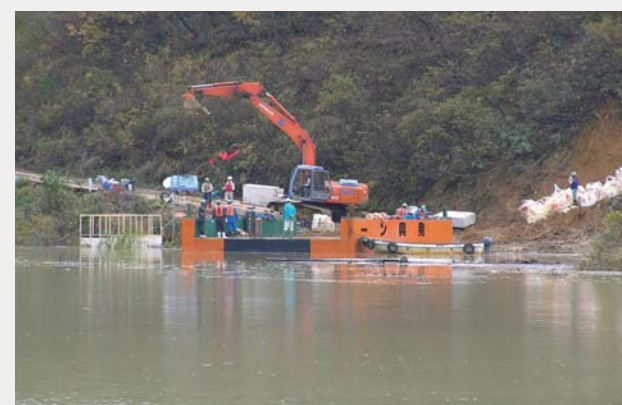
(2004年11月14日 撮影)

橋が通行不能になり、台船を使って機材や燃料を搬送しました。

Construction materials and fuel were carried by barges, because the bridge could not be used.

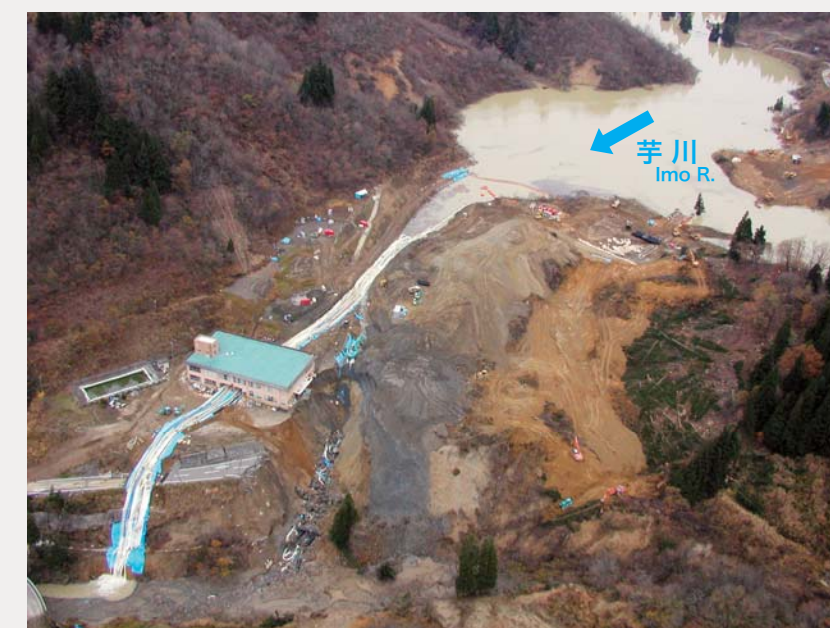
(2004年11月18日 撮影)

ポンプ排水はけ口周辺の浸食のため旧東竹沢小学校校舎を貫通してホースを付け替えました。

The drainage pipes were replaced, and passed through former Higashitakezawa Elementary School because of erosion around the water outlet.

東竹沢の河道閉塞部では下流側で侵食が進み、決壊につながる危険もあったため、排水ホースの位置を旧小学校の校舎を通すルートに移動する事態となりました。

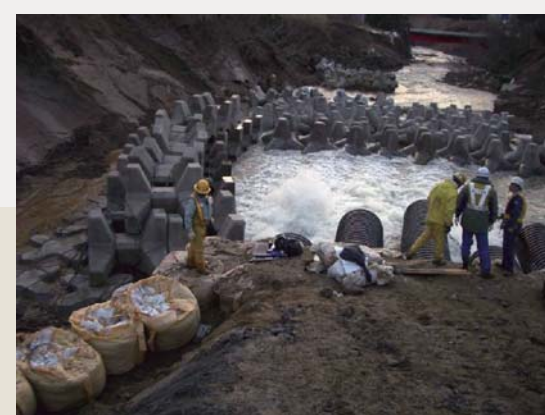
(2004年12月9日 撮影)

配水管による排水。激しい侵食を防ぐため大型のブロックが各所で多数使われました。

Drainage pipes. Large concrete blocks were used to prevent erosion.

そこで、流れ出す水流を頑丈なコンクリートで受け止め、侵食を防ぎ、水の勢いを弱めてから流すため、このような大型ブロックが使われました。

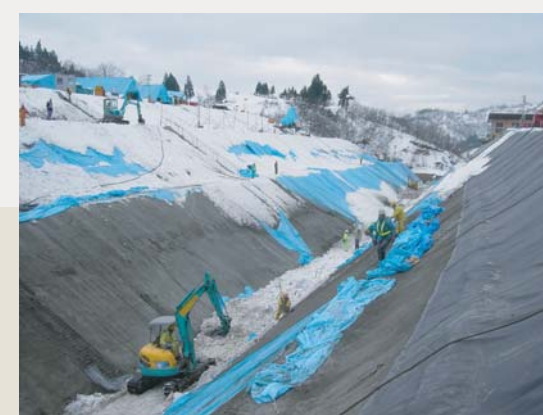
(2004年12月25日 撮影)

平年より遅い雪が来てしまいましたが、排水路工事を続けました。

Drainage construction went on, in spite of the snow.

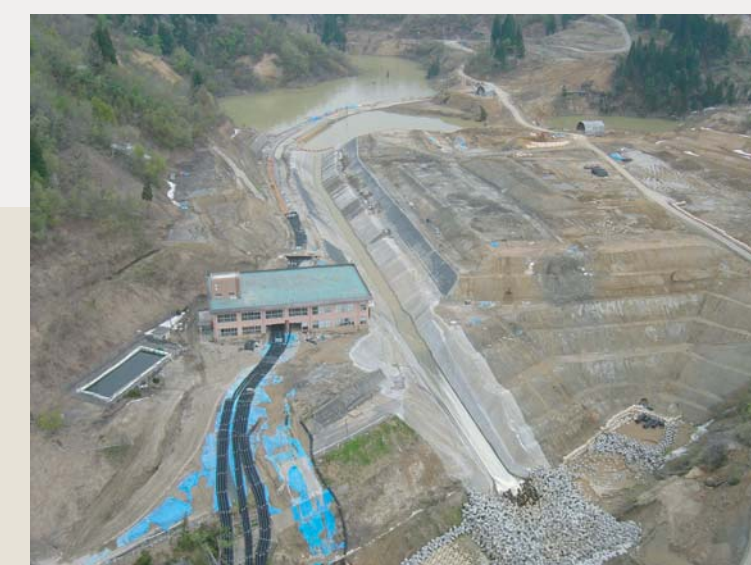
(2005年5月12日 撮影)

応急対策を終えた翌年5月、雪解け出水も流すことのできる仮設排水路を整備しました。

Temporary drainage channel for the following May's melting snow runoff.

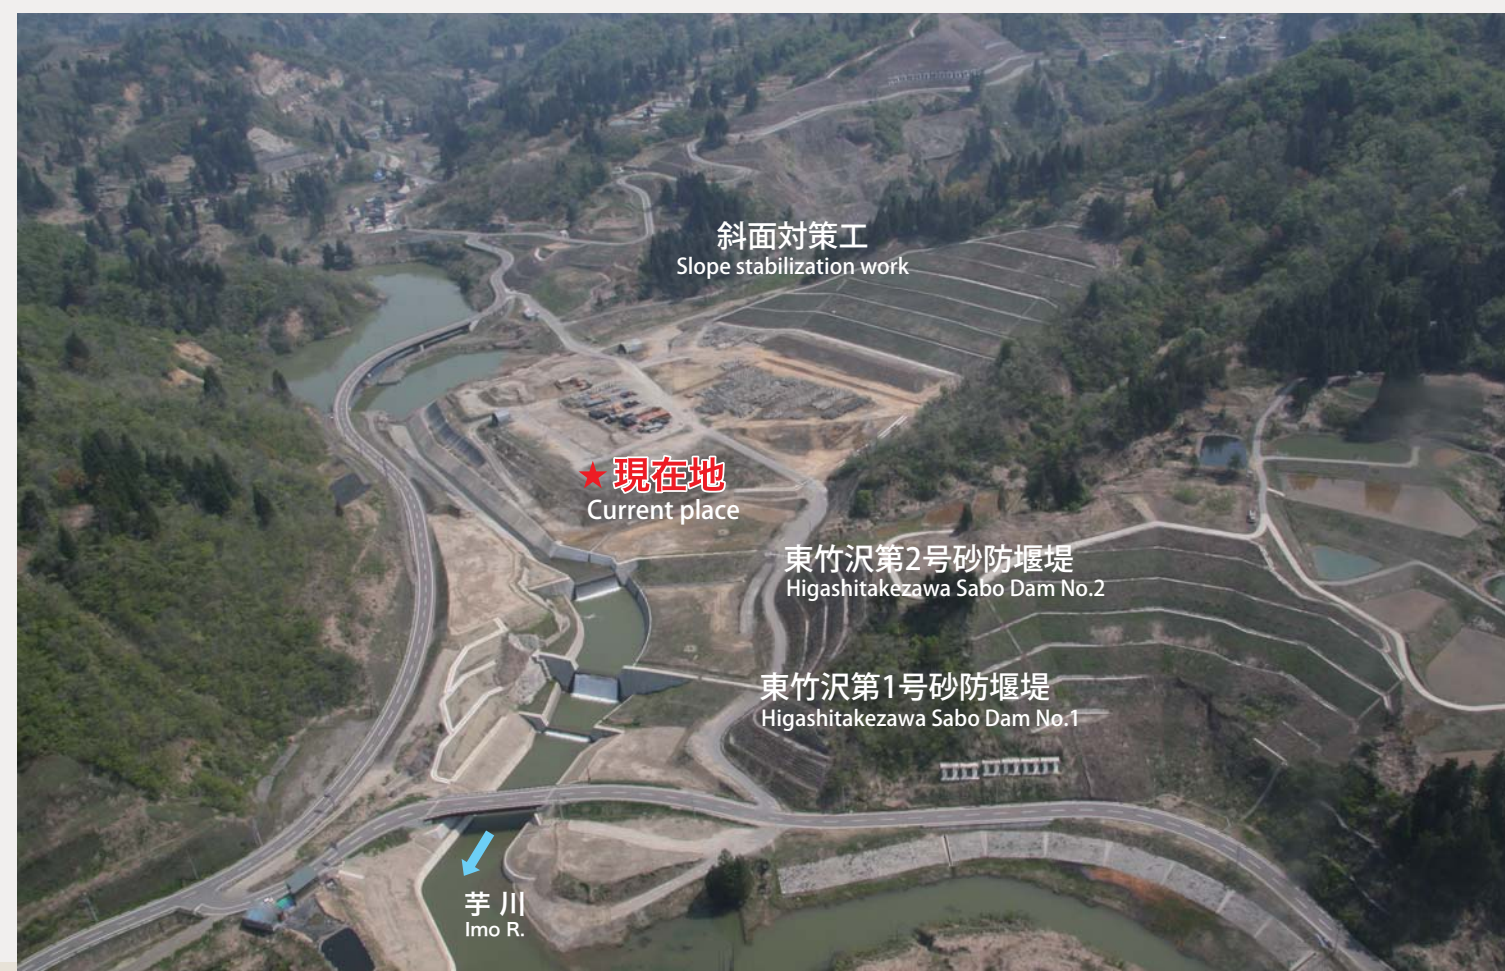
(2009年4月30日 撮影)

地すべりの安定と下流への土砂流出を防止するために、地すべりの下流側に2基の砂防堰堤を建設しました。その後、仮設排水路から砂防堰堤へ流れを切り替えました。

地すべり地の上部斜面では、残っていた危険な土塊をすべて取り除き、斜面の保護工事を行いました。

Two Sabo dams were constructed downstream to stabilize the ground against landslides and to prevent sediment runoff. After that, the pipes were converted from water drainage to Sabo dams.

Dangerous soil masses were all removed, and slope stabilization work was carried out at the upper slope of the landslide.

名称 Name	形式 Method of construction	高さ Height	長さ Length
東竹沢第1号砂防堰堤 Higashitakezawa Sabo Dam No.1	重力式コンクリート Gravity concrete dam	14.5m	106.0m
東竹沢第2号砂防堰堤 Higashitakezawa Sabo Dam No.2	INSEM-SBウォール工法 INSEM Method of land filling: piling sheet wall in the upperside, oncrete wall in the lower side	11.5m	112.0m

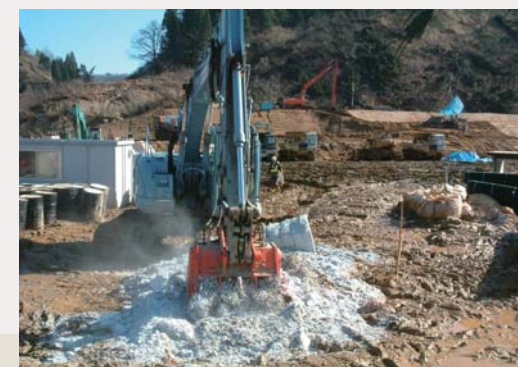
(2004年12月14日 撮影)

芋川流域は地盤が弱く、水を含むと柔らかくなります。砂防堰堤を作るのに必要な強度を得るため、深さに合わせた方法で地盤改良を行いました。

The ground of the Imo river basin is unstable, and softens when mixed with water. Ground improvement was necessary to reinforce it to adequate strength for Sabo dams.

ポンテラン工法 古紙とセメントを土砂に混合（深さ2mまで）

The Bonterrair construction method Mixing method of shredded paper fiber and cement with the sediment to stabilize the foundation, to a depth of 2 meters.

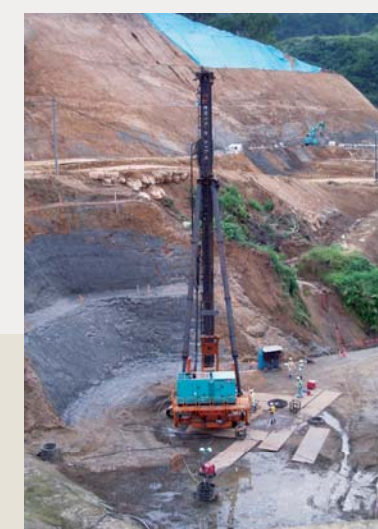
(2005年10月7日 撮影)

深層混合処理工法（深さ10～20m）

Deep-mixing method, to a depth of 10 to 20 meters.

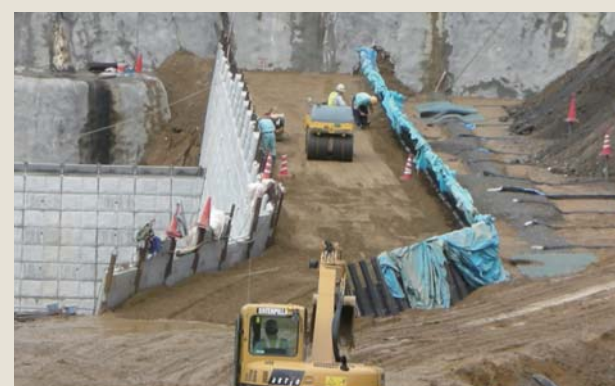
(2005年9月14日 撮影)

東竹沢第2号砂防堰堤の建設

崩れた土砂や工事で発生した土砂は、砂防堰堤の中に詰めて利用しました。

Higashitakezawa Sabo Dam No. 2
Earth and sand from landslides or construction were used to build the dam.

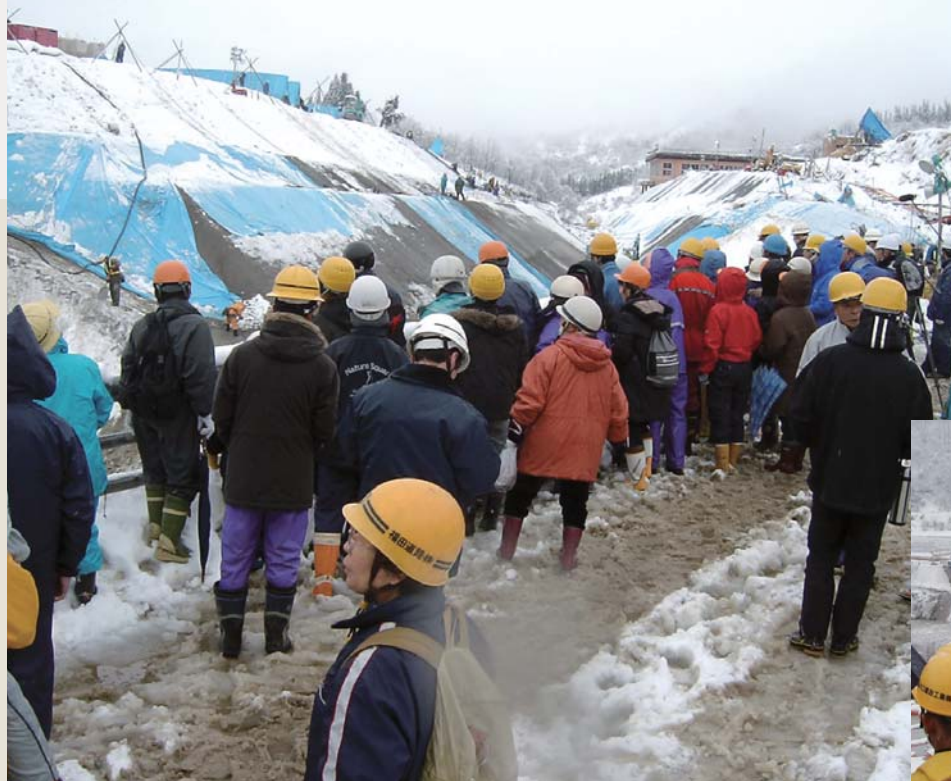
(2004年12月26日 撮影)

河道閉塞の決壊を危惧していた下流の竜光地区の方々に、完成間近の排水路を見ていただきました。

Residents of downstream areas, deeply concerned that the blocked waterways might be broken, came to see the nearly completed drainage channels.

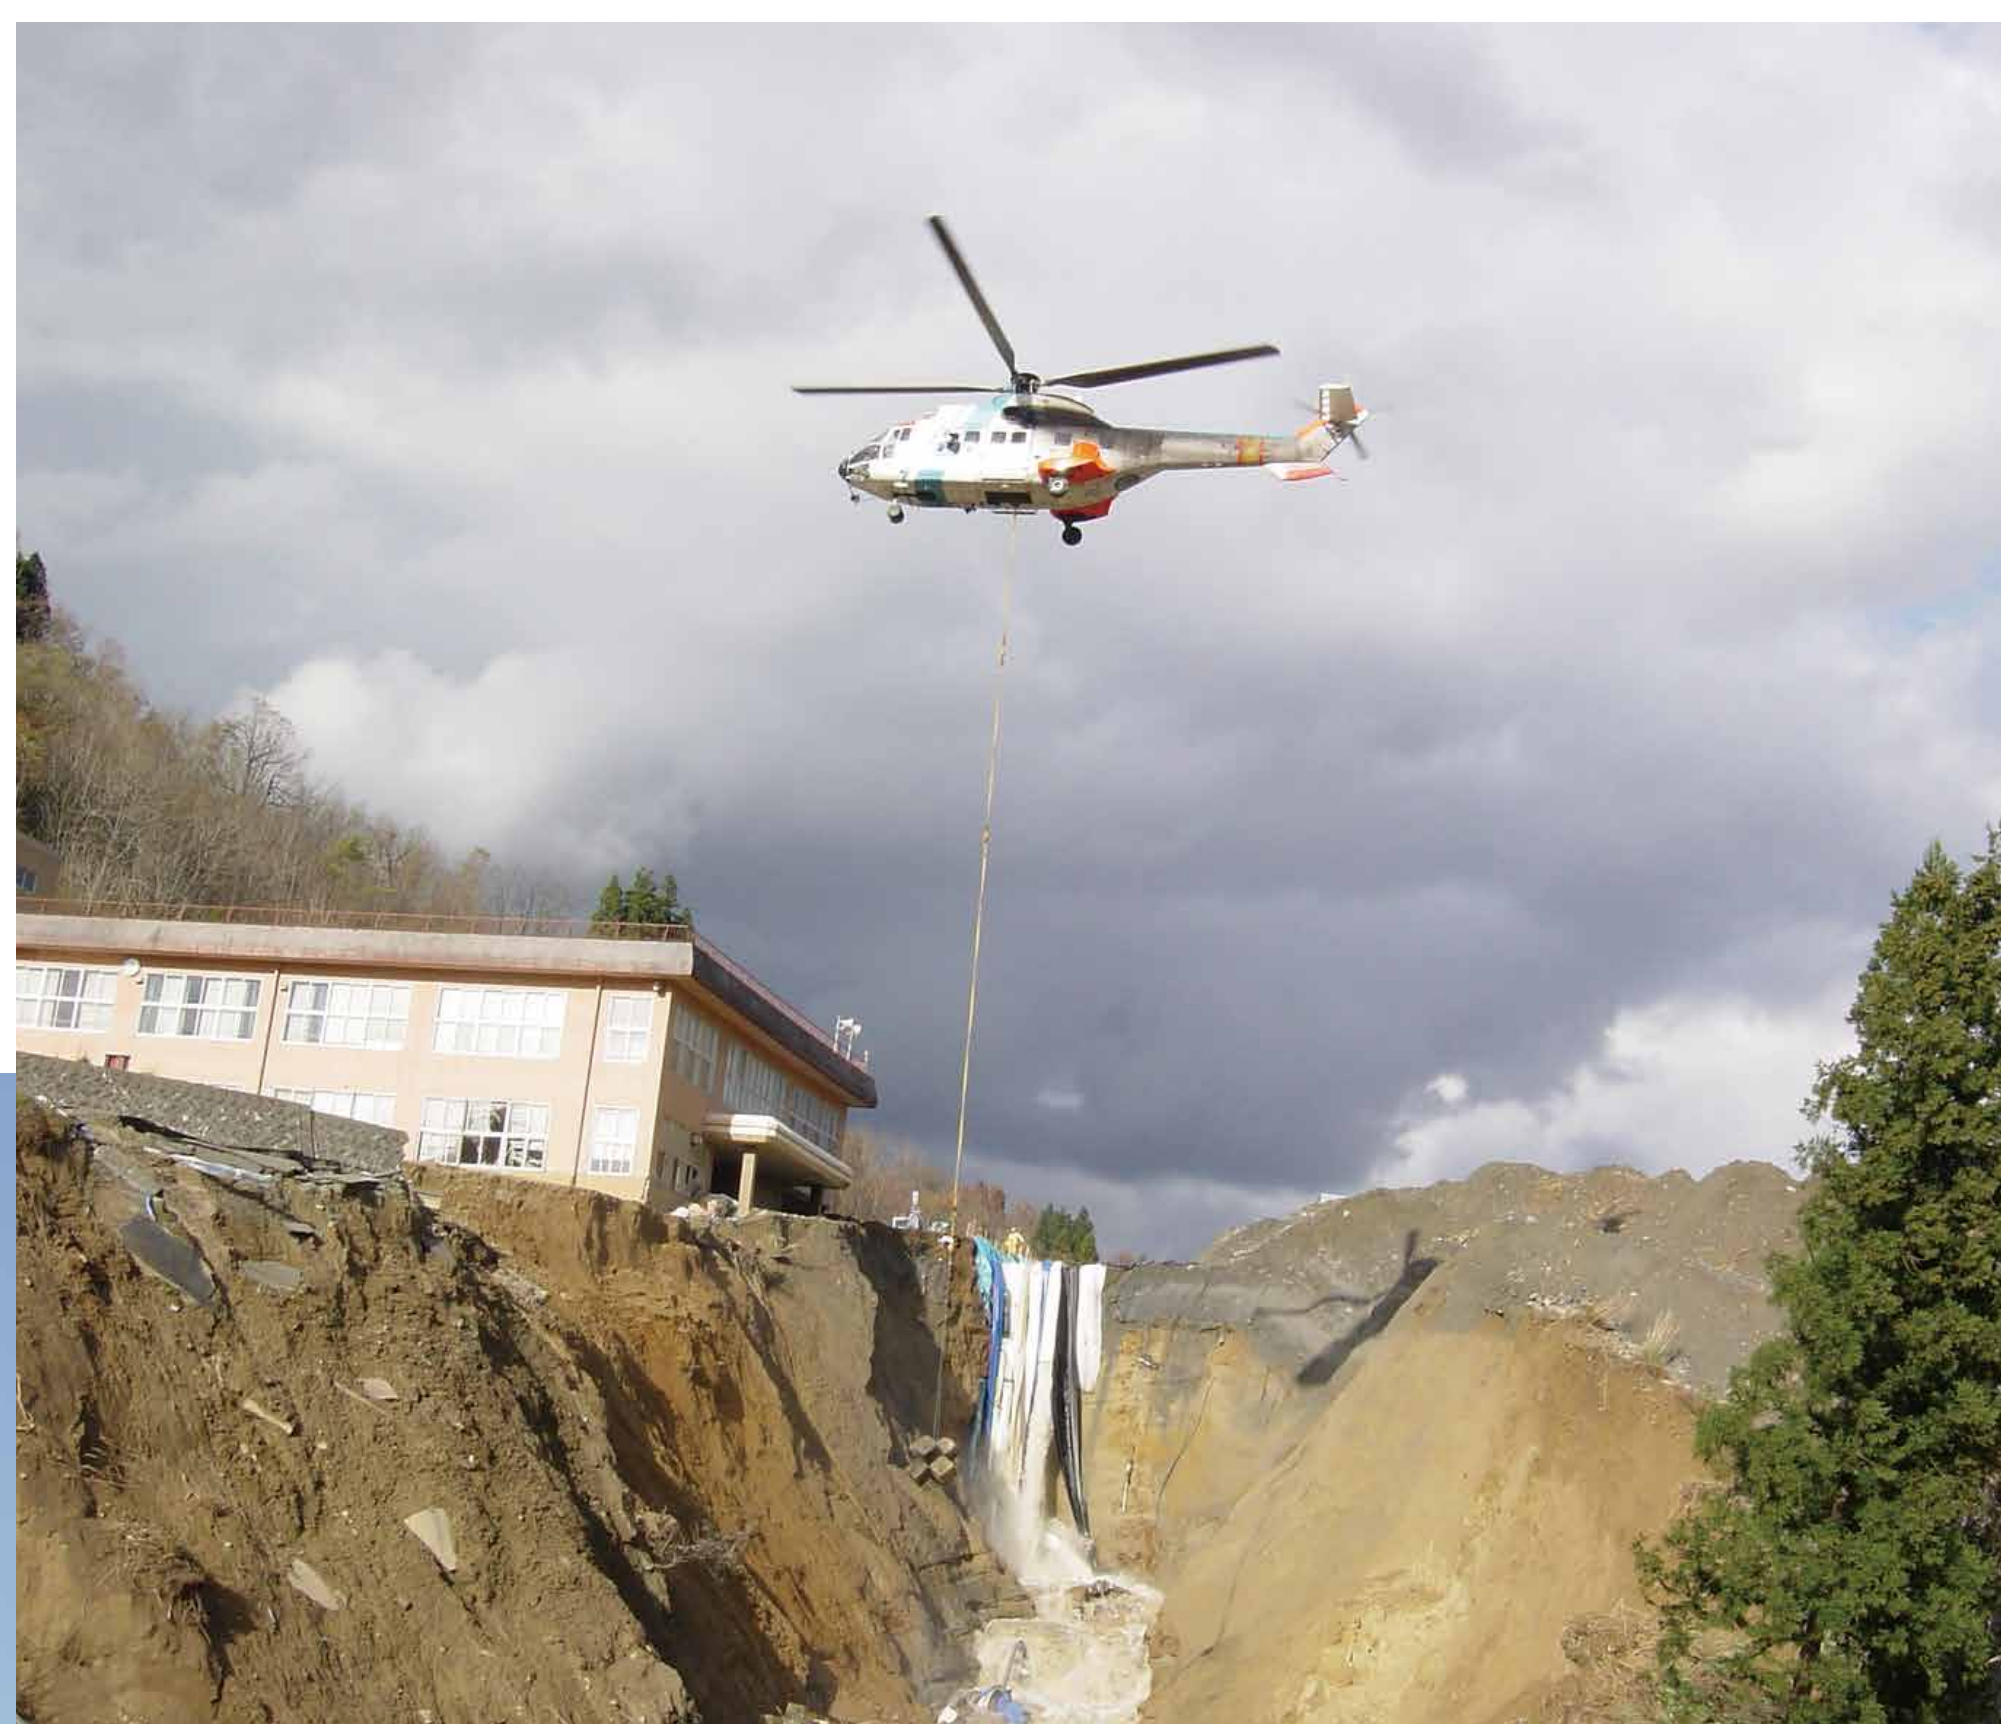
ブロックは初期には信濃川で水防用に備蓄されていたものを借り、魚沼市広神ダム現場付近まで陸送後、芋川の現場へ空輸しました。

重いブロックを運び、目的の場所に落とすためには、ヘリコプターの操縦に高い技術が求められました。

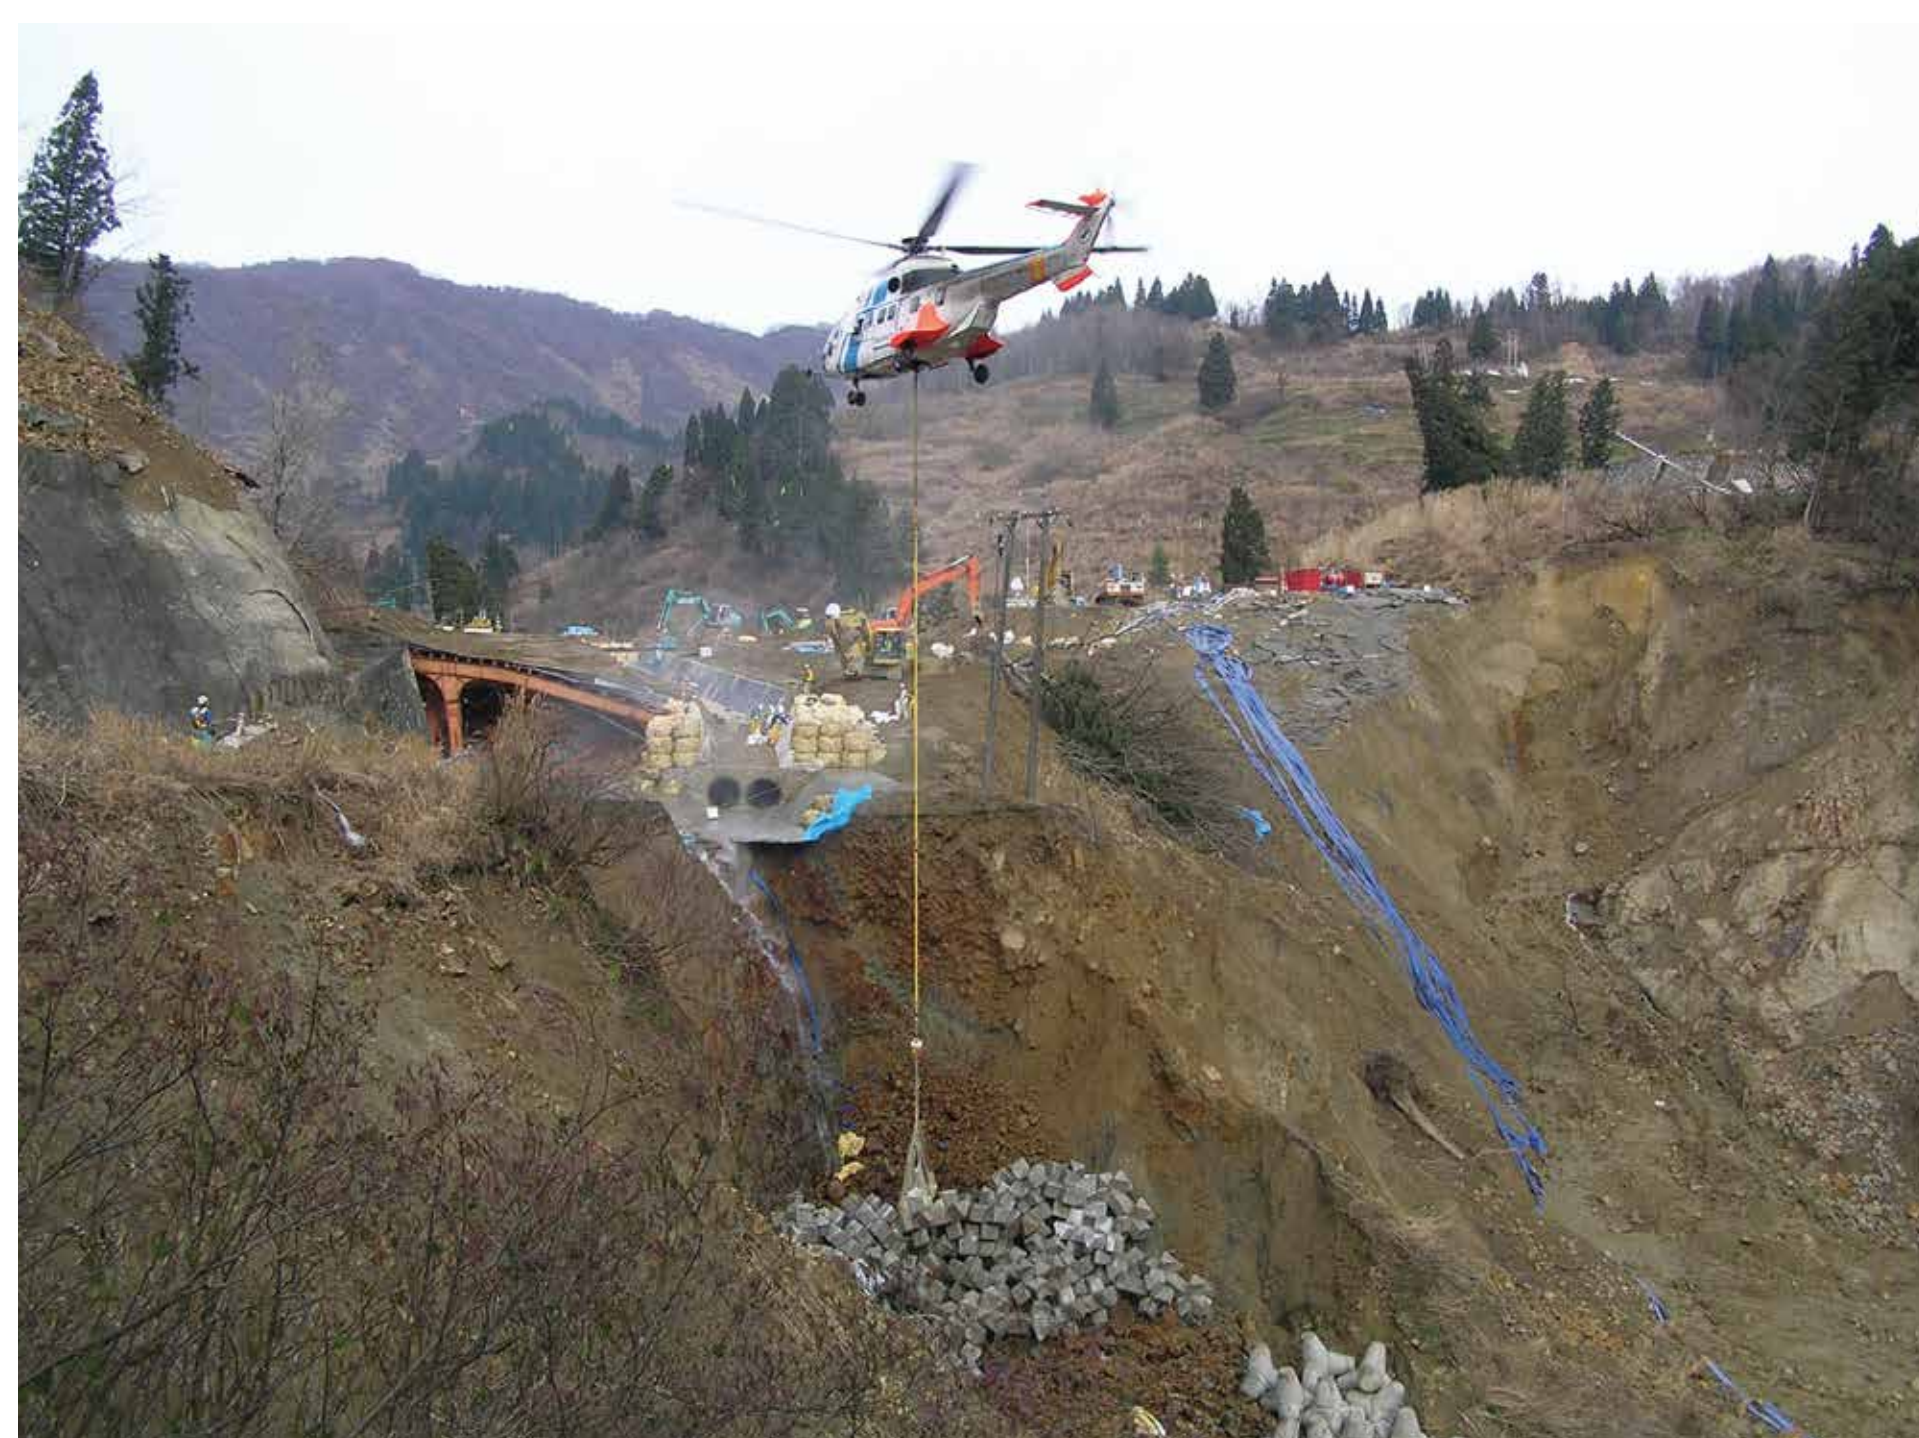
上流にある寺野の河道閉塞対策でも下流側の侵食を防ぐためブロックが使われました。
