# 新潟県中越地震による土砂災害と河道閉塞の対策(寺野地区)

Sediment disaster caused by the Mid Niigata Prefecture Earthquake in 2004 and Countermeasure for blocked waterways (Terano Area)

# 寺野地区の砂防事業

## Sabo project in the Terano Area

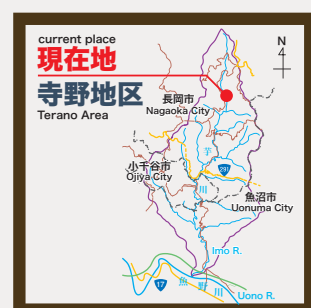
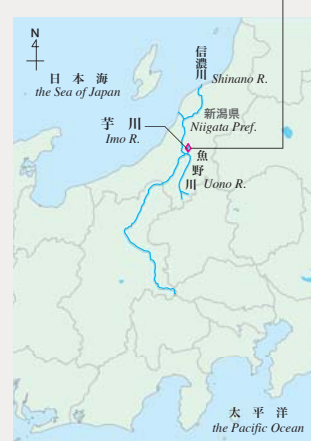
寺野地区では幅230m、長さ360m、深さ約25m、土砂量約104m<sup>3</sup>の大規模な地すべりが発生し、芋川をせき止めて対岸へ乗り上げました。また、対岸では3箇所の斜面崩壊が発生しました。

A landslide about 230 meters wide, 360 meters long, and 25 meters deep, containing about 104 cubic meters of soil blocked the Imo river. On the opposite bank, the slope collapsed in three places.

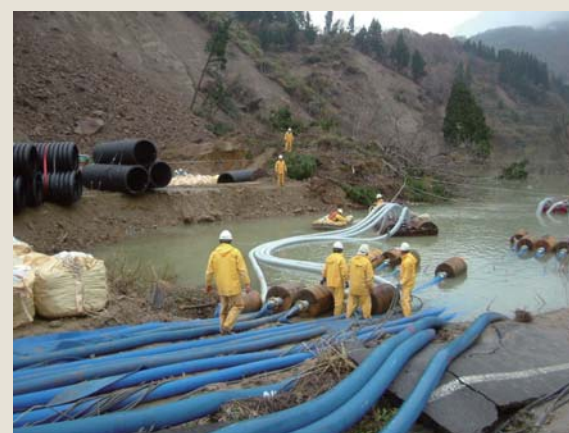
ポンプ排水の様子

Drainage pumps

地すべりの監視を行い、排水ポンプを24時間体制で稼働させながら、排水管の埋設と表面排水路(開放路)の建設を順次行いました。

While the landslides were being monitored and drainage pumps were operated non-stop, different drainage pipes were laid underground and a drainage canal (open type) was constructed.

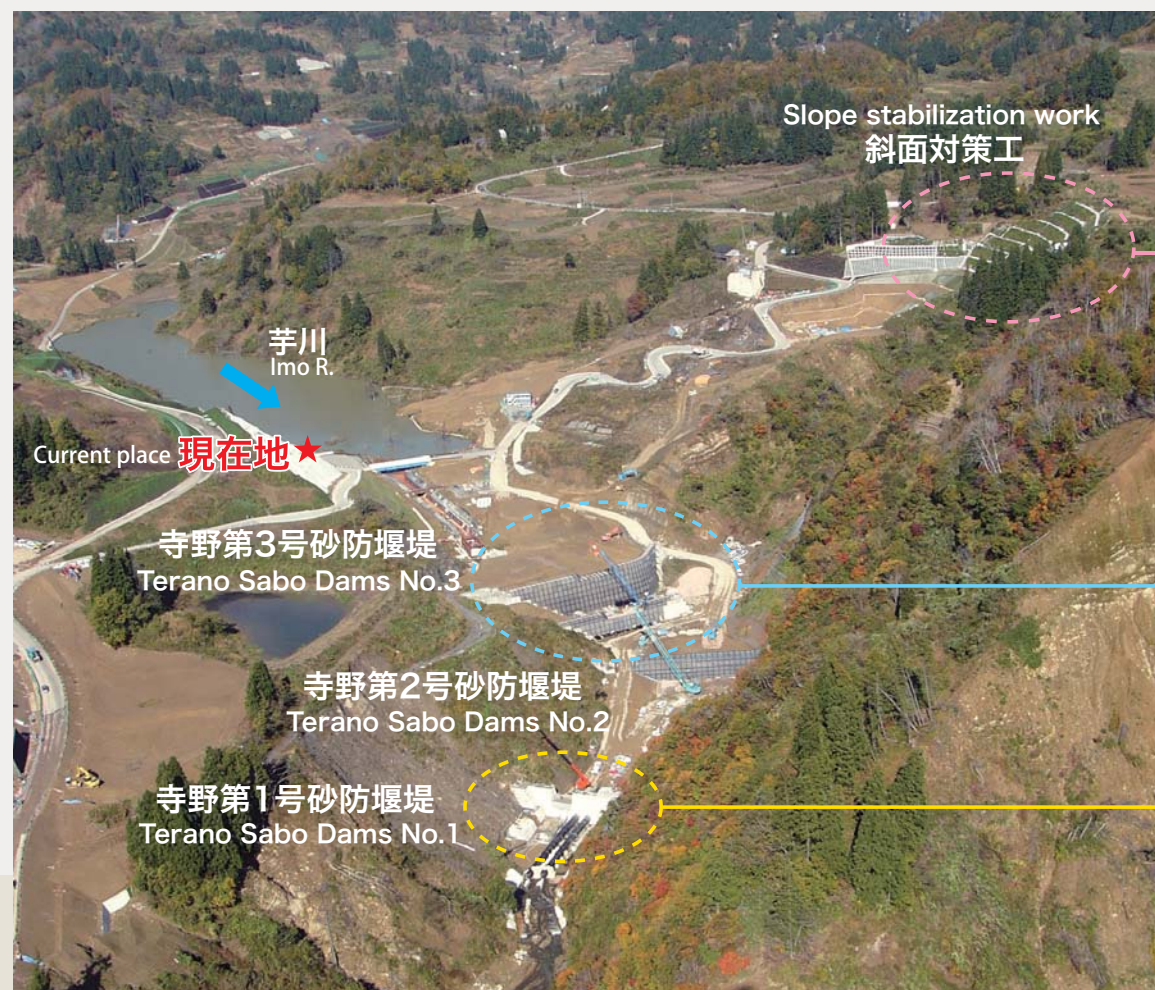
寺野第1号・寺野第2号・寺野第3号砂防堰堤と斜面对策工

Terano Sabo Dams No.1, No.2, and No.3 and slope stabilization work

3基の砂防堰堤を施工しました。

Three Sabo dams were constructed.

名称 Name	形式 Method of construction	高さ Height	長さ Length
寺野第1号砂防堰堤 Terano Sabo Dam No.1	重力式コンクリート Gravity concrete dam	10.0m	39.0m
寺野第2号砂防堰堤 Terano Sabo Dam No.2	鋼製枠式 Steel frame, filled with crushed rocks	8.0m	67.0m
寺野第3号砂防堰堤 Terano Sabo Dam No.3	鋼製枠式 Steel frame, filled with crushed rocks	14.5m	104.0m

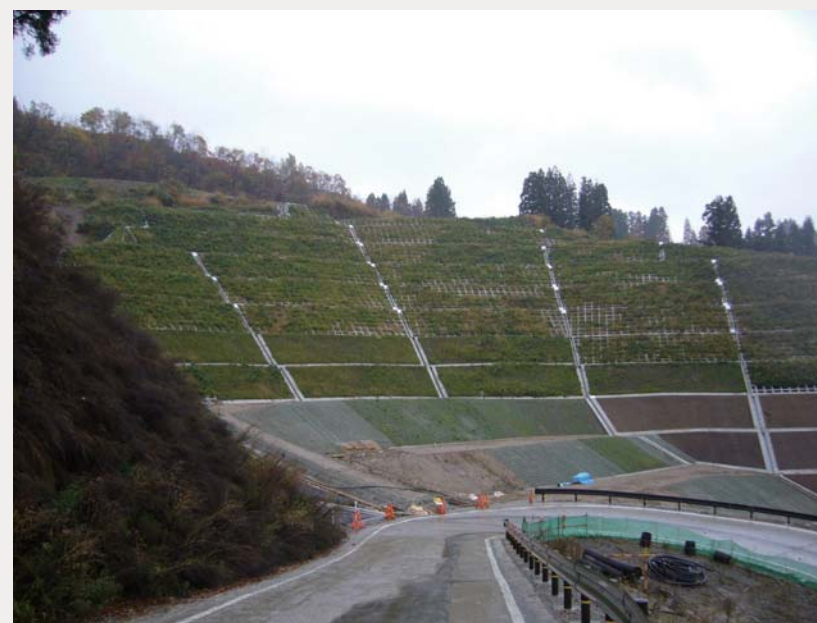
斜面对策工

Slope stabilization work  
(to prevent further slope collapse)

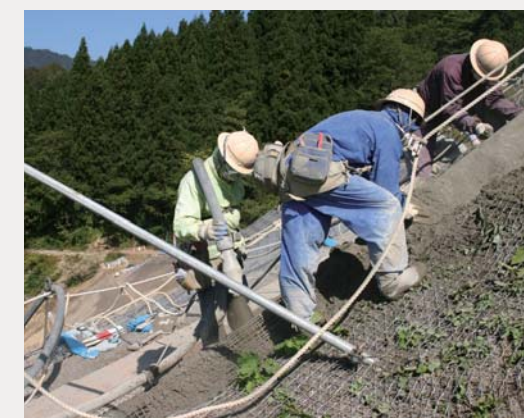
吹付作業 Spray application work

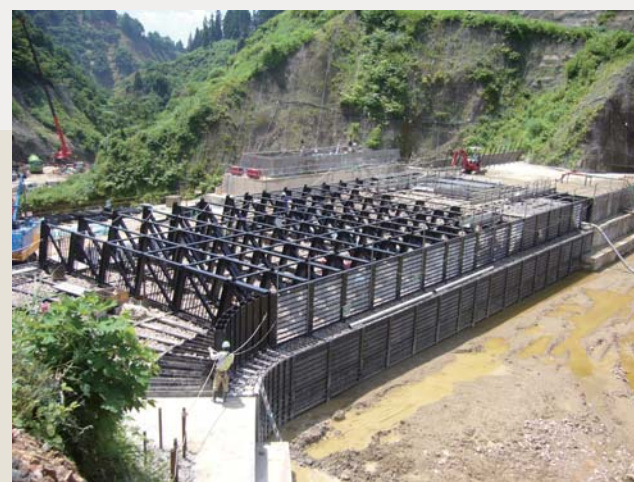
枠の中に石を詰めた構造の寺野第3号砂防堰堤

Terano Sabo Dam No.3, with a steel frame filled with crushed rocks.

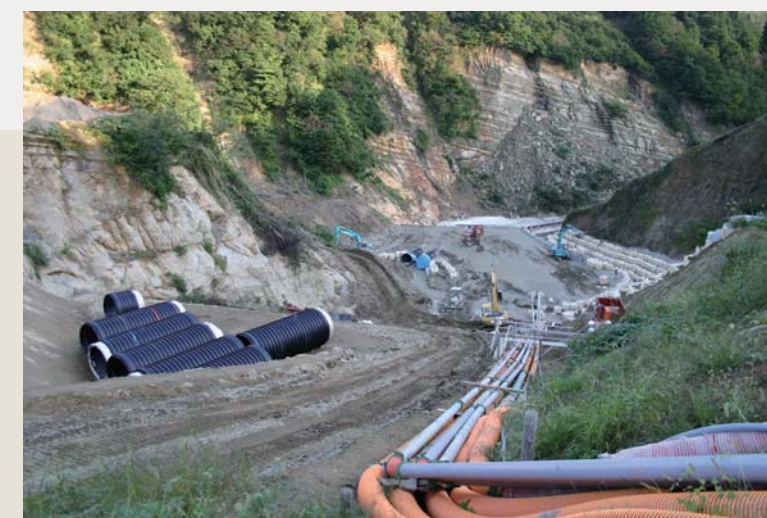
地盤改良工事

寺野第1号砂防堰堤の基礎部は、地盤改良工事を行いました。施工に必要なセメントは、プラントで混合したものを、圧送管を使用して施工位置まで送りました。

**Ground improvement work**

Foundation of Terano Sabo Dam No.1 was improved. Cement mixed at a plant was sent along pressurized pipes to be used for construction.

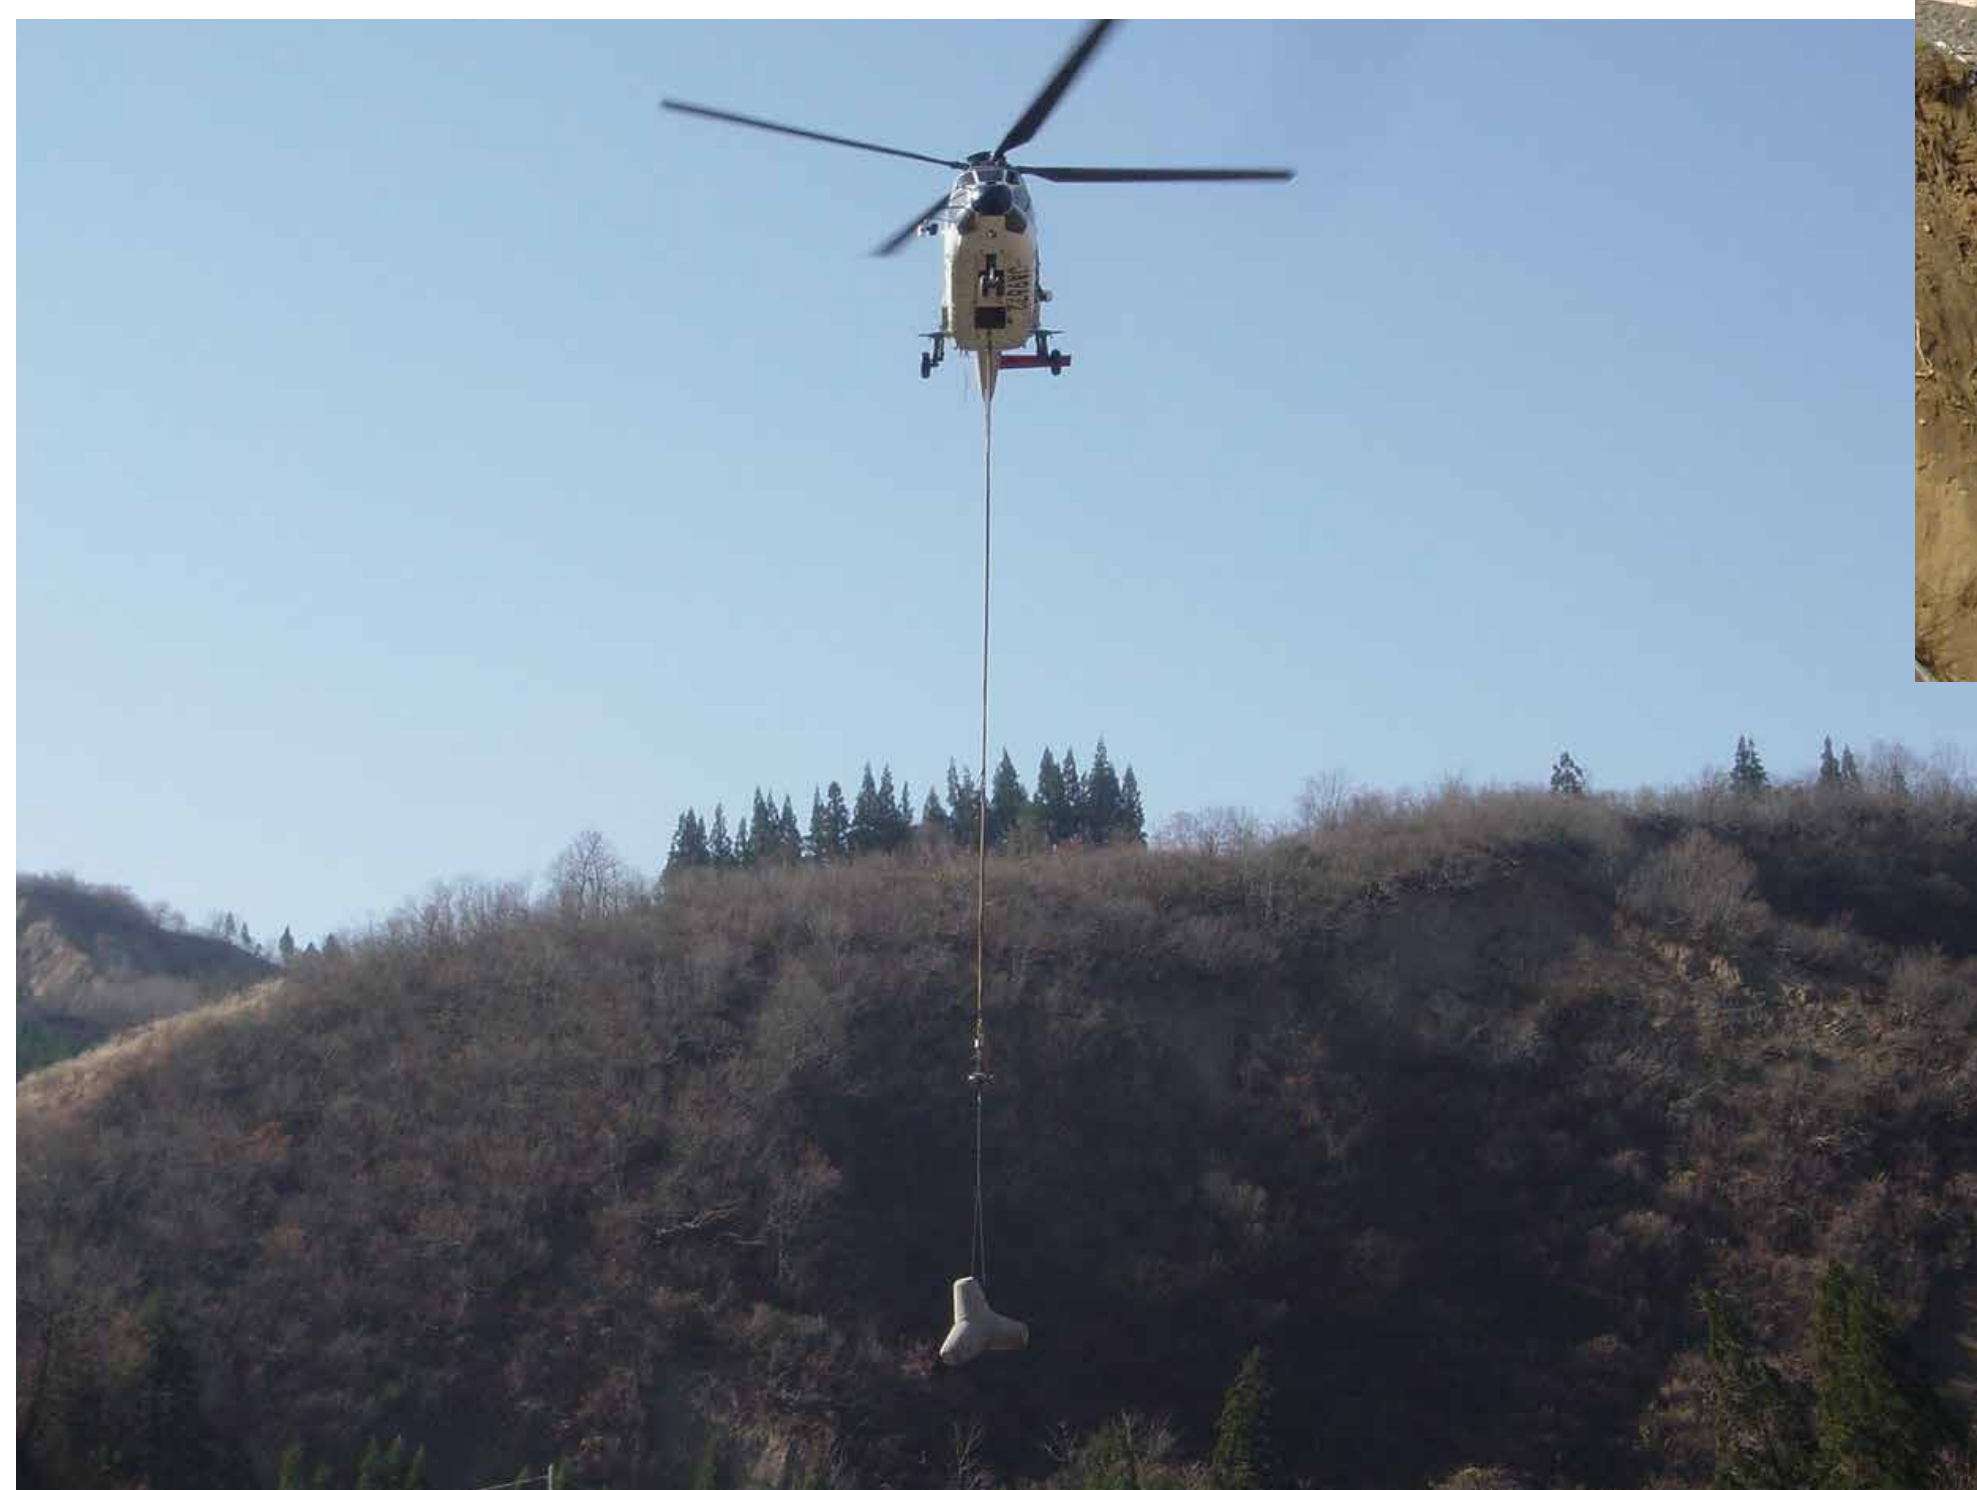
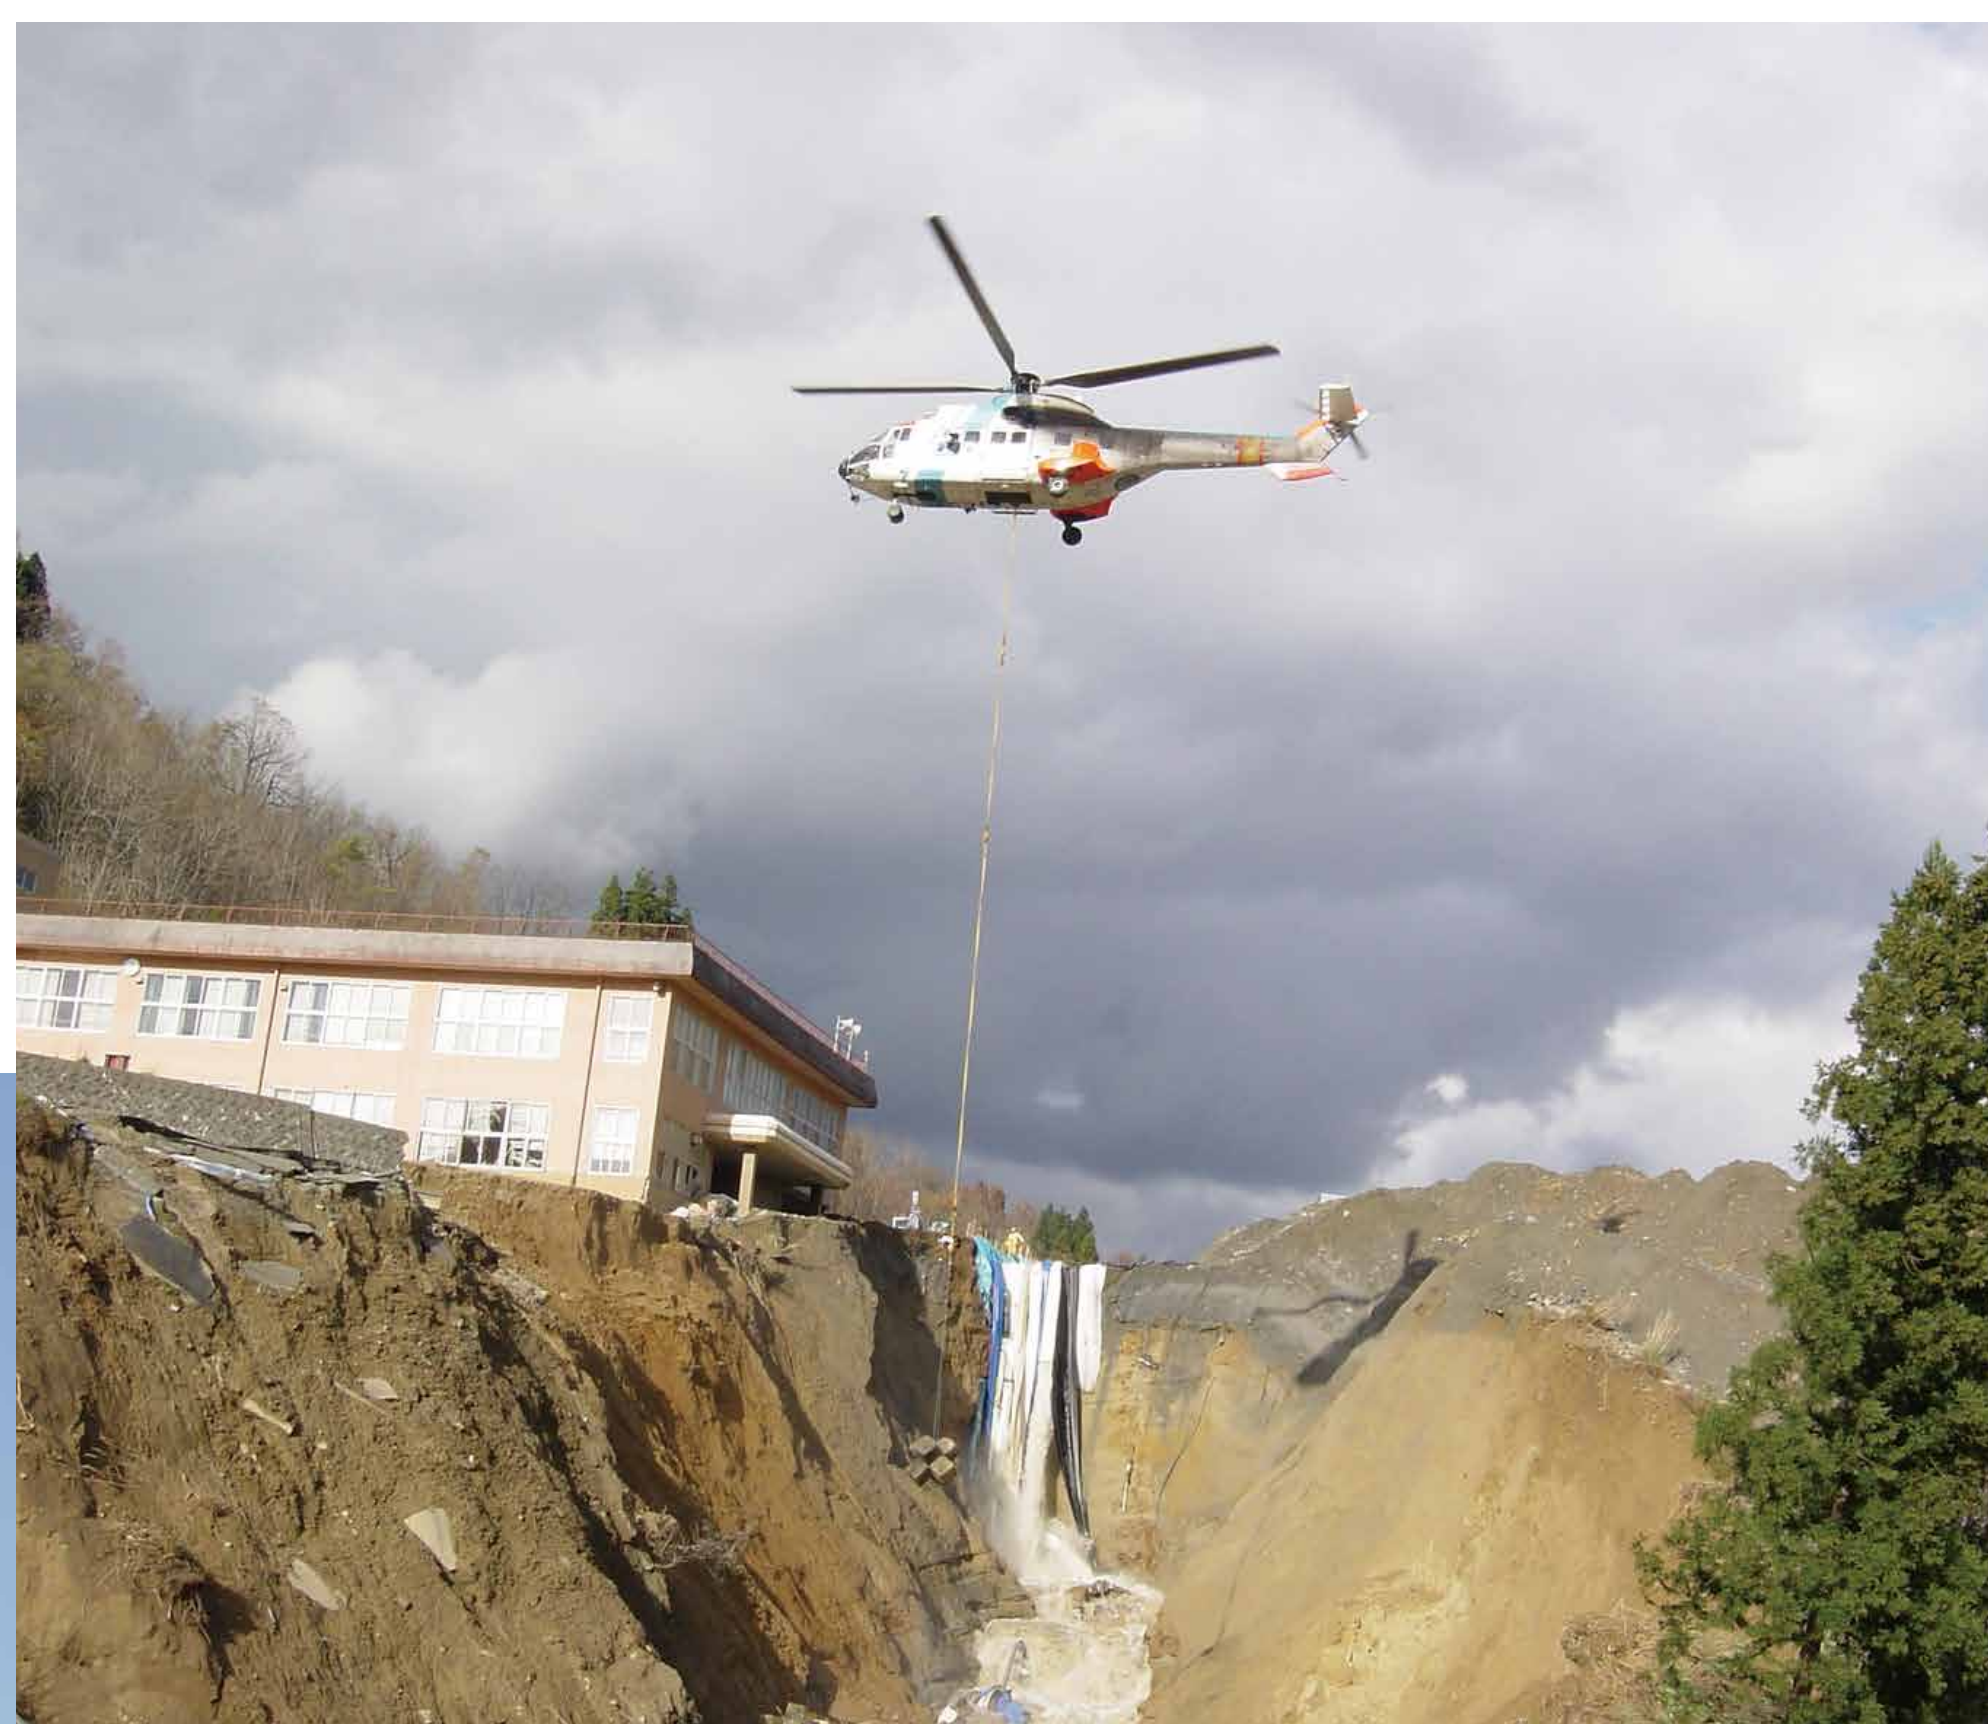
ブロックは初期には信濃川で水防用に備蓄されていたものを借り、魚沼市広神ダム現場付近まで陸送後、芋川の現場へ空輸しました。

重いブロックを運び、目的の場所に落とすためには、ヘリコプターの操縦に高い技術が求められました。

そこで、流れ出す水流を頑丈なコンクリートで受け止め、侵食を防ぎ、水の勢いを弱めてから流すため、このような大型ブロックが使われました。

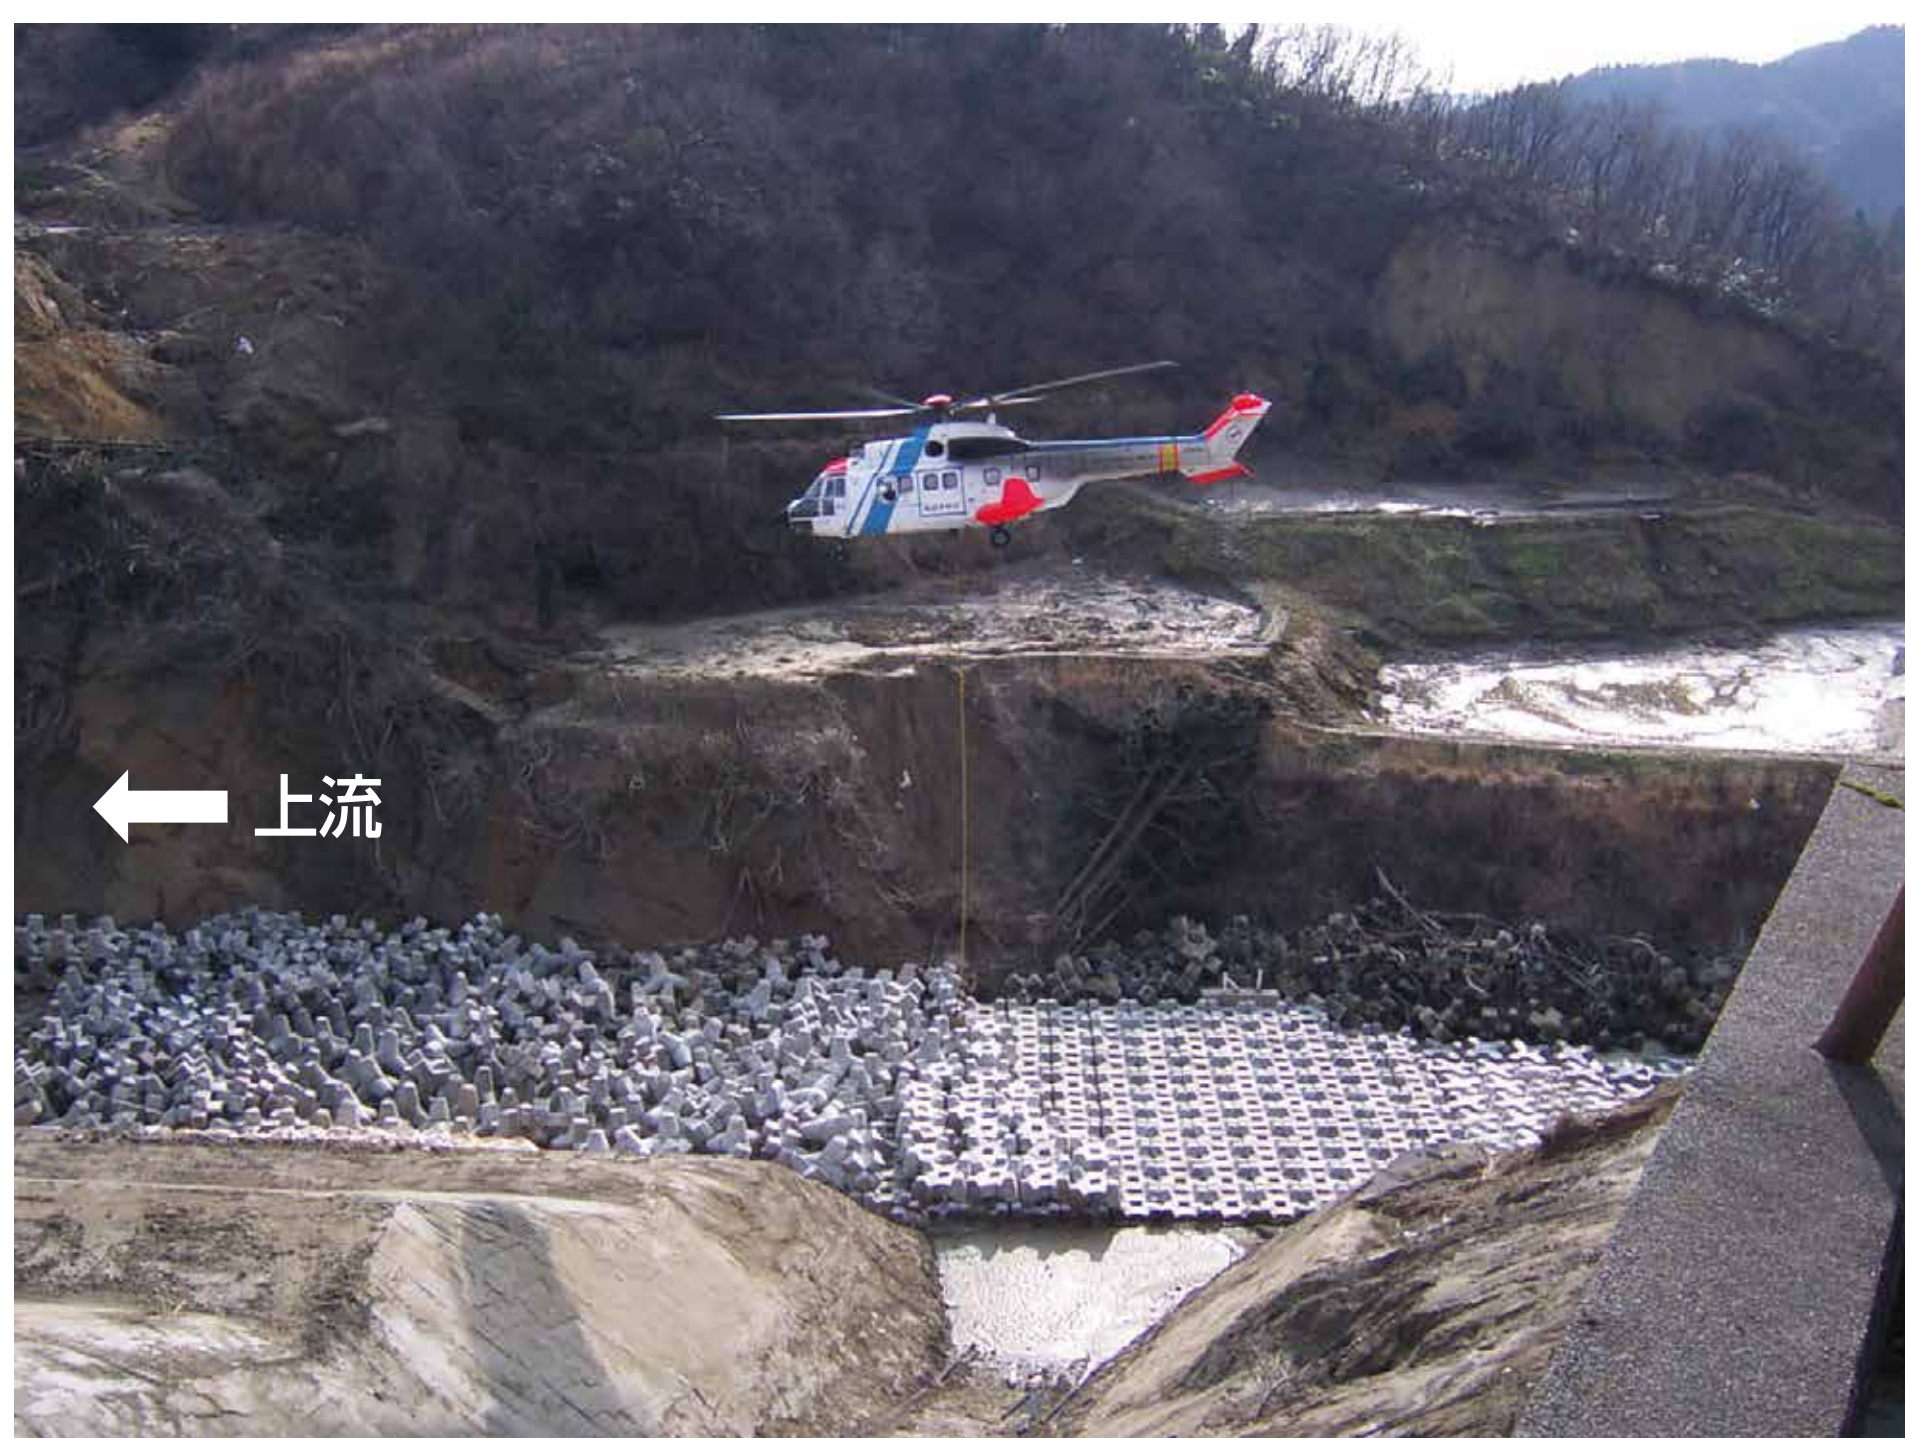
場所に応じて形の異なるブロックが使われました。東竹沢小学校下流の河道が侵食されるのを防ぐために敷き並べられたブロック。

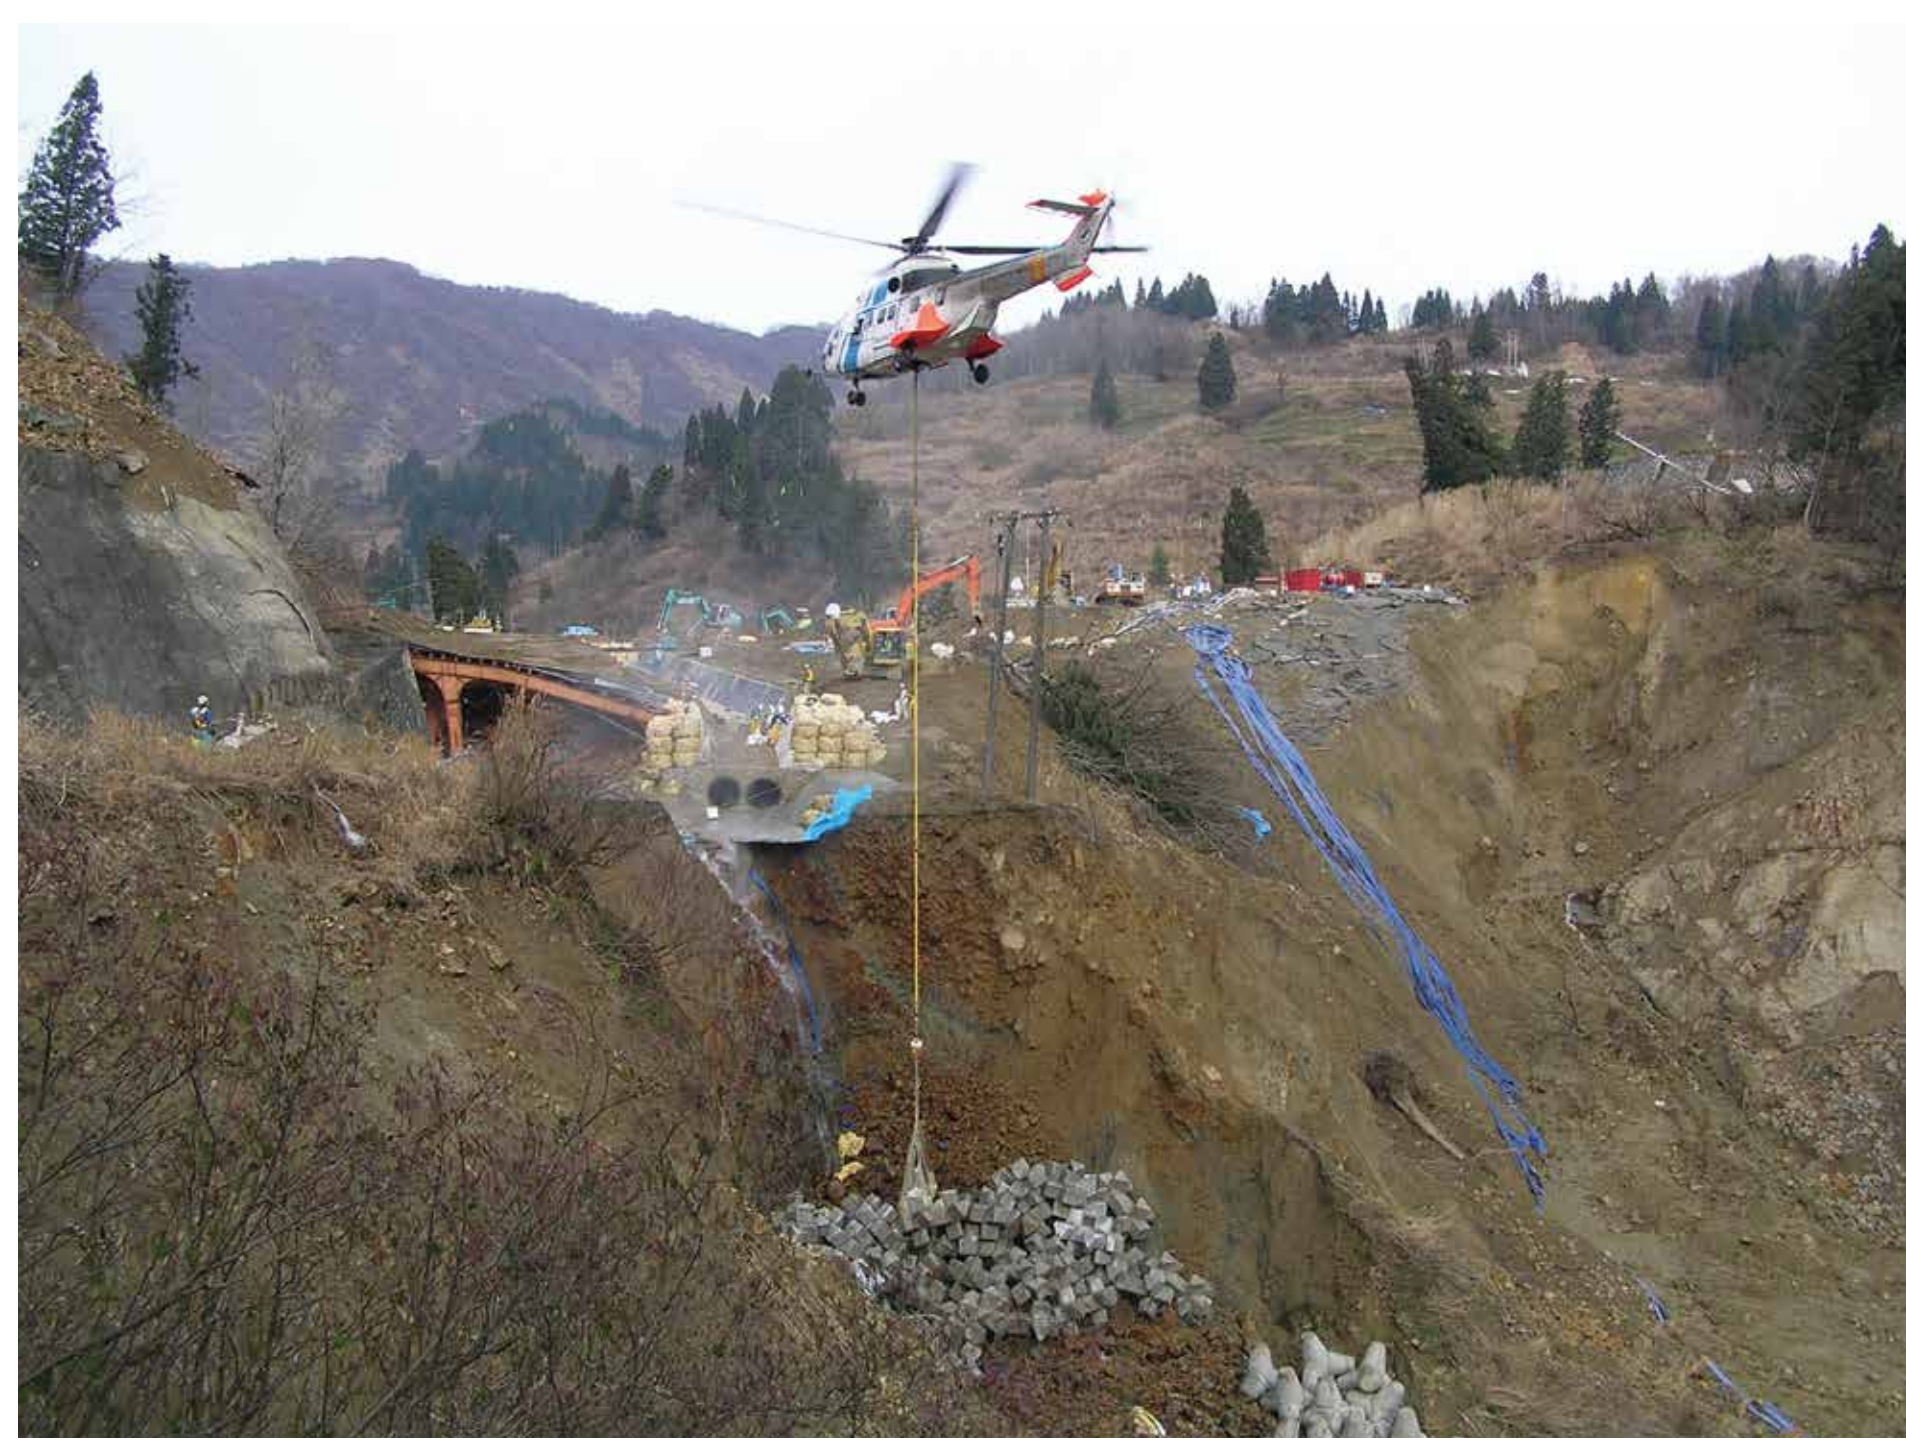
上流にある寺野の河道閉塞対策でも下流側の侵食を防ぐためブロックが使われました。
