# 安全対策部門

## 【安全対策部門目次】

# 砂防堰堤工事における労働災害の防止について

越後交通工業（株） 南平アシ沢砂防堰堤その2工事

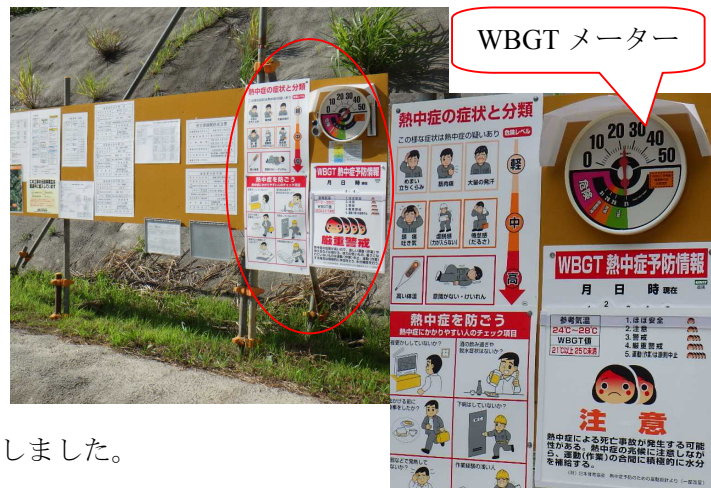
3.1.2 現場掲示板には、WBGT指数が確認できるメーター、熱中症の症状が確認できる掲示物、予防情報を掲示し、作業開始前の危険予知活動時や作業中でも直ぐに状況確認が出来るようにしました。

また、WBGTメーターが危険領域に入ると警報音が鳴ることで、周囲に知らせることが出来るようにしました。

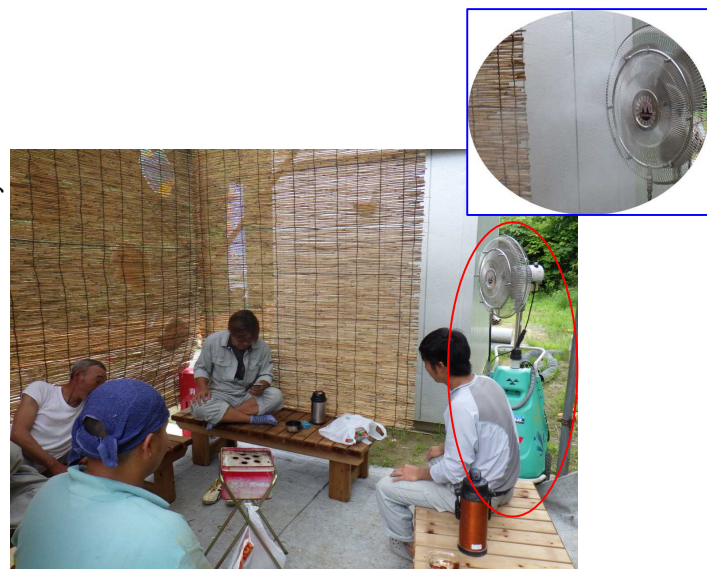
下部が水タンクになっているミスト付扇風機は扇風機の前面から気化熱で冷えた風となるため、通常の扇風機より5°Cから6°C涼しくなるといわれています。

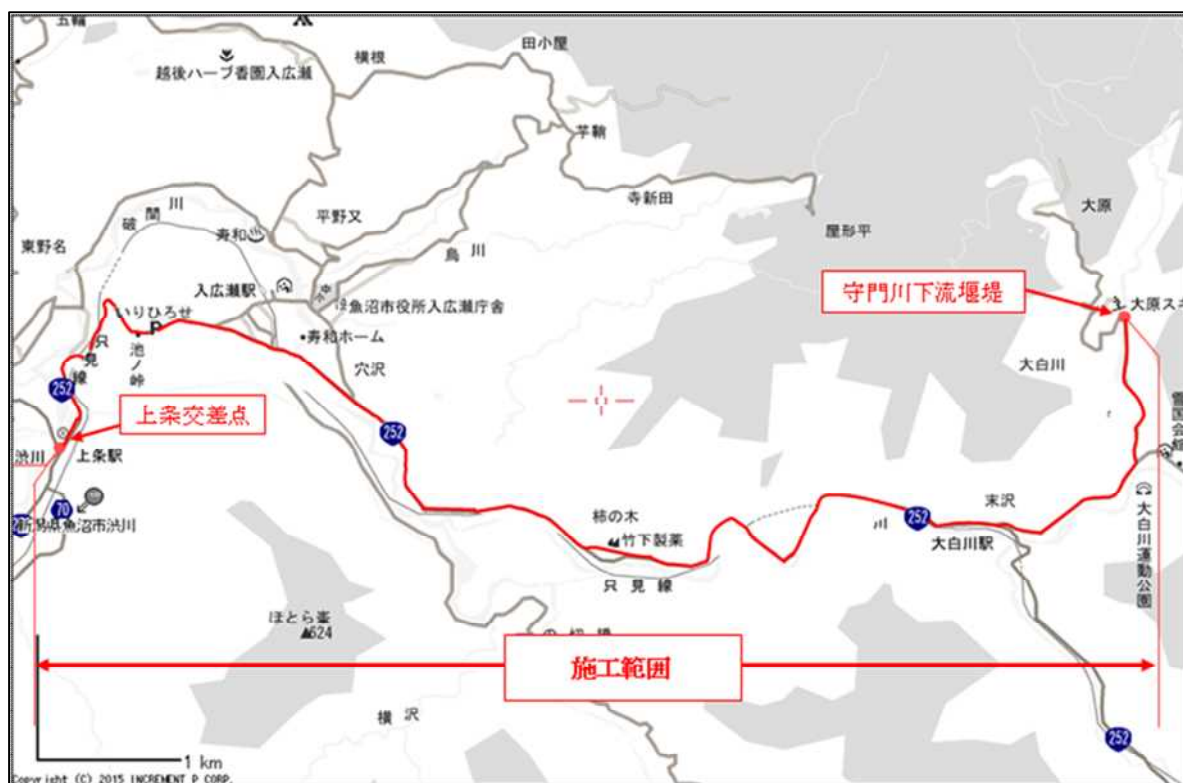
図 - 1 施工範囲図

本工事箇所は破間川出張所管内 国道252号渋川交差点既設ハンドホールから守門川下流砂防堰堤までの区間 約13km間に埋設配管、光架空及び埋設配線、接続、CCTV移設を行い、破間川出張所管内の情報網を整備する工事である。

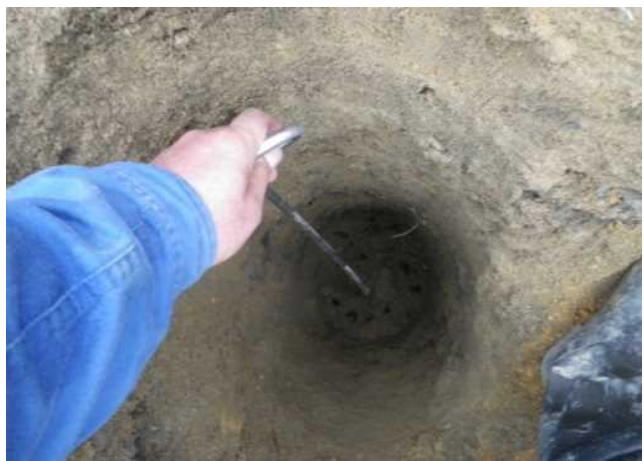
【写真3】 埋設物探索棒 使用例

埋設物探索棒の使用例を【写真3】にて示す。約20cmを目安とし数回掘削箇所に差し込む。当たる物がなければオーガで掘削を行う繰り返し作業になる。今工事においては多くの転石に阻まれあまり有効的な手法ではなかったが、防護柵などの支柱打込作業にも転用できる対策と考える。

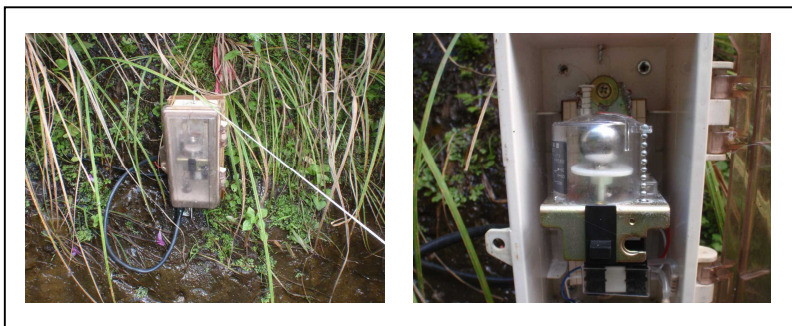
写真2 感知センサーの設置

感知器は**ストーブ等で利用されている感震装置**(写真1)を利用して河川片岸に1基設置し、対岸地盤とその感知器をワイヤーで結んだ。一方、土砂崩壊や土石流による振動感知の為に感知器をさらに1基設置した。(設置状況=写真2)

仕組みとしては、河川増水時の水流または土石流がワイヤーに接触して感知器が揺れるか、或いは土砂崩壊による時山の挙動を感震装置で感知して情報伝達するものである。設置場所としては、洪水流出速度と避難訓練から得た避難時間(余裕値込み)を考慮して、本堤から150m上流に設置した。

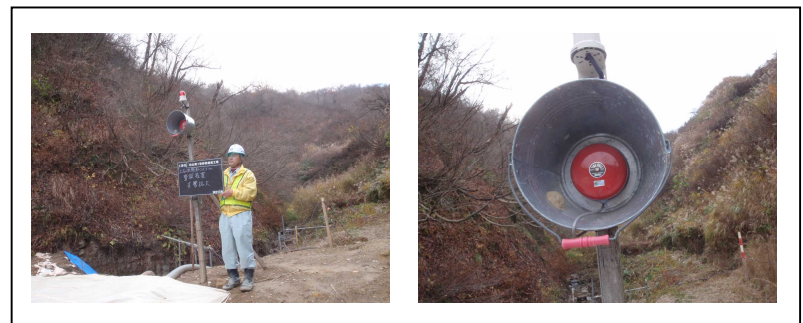
写真3 パトライト及び非常ベル

警報装置はパトライト及び非常ベルを堤体上流に設置し、非常ベルは音響効果拡大を目的として、**ブリキ製のバケツの中**に入れた。(写真3)

結果として重機作業中の運転手でも音響認識できた。

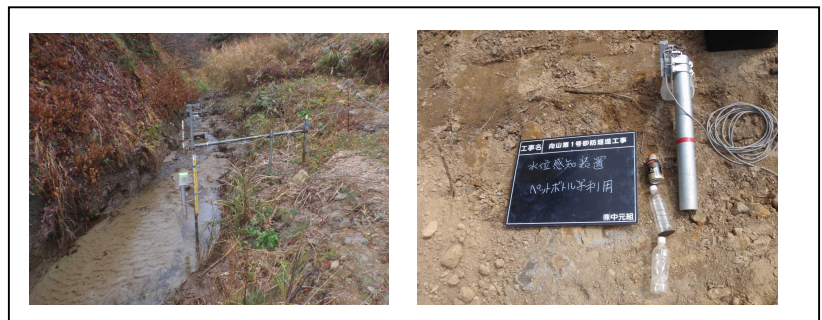
写真4 水位感知器の設置

施工箇所堤体上流に水位計と共に、河川水位が警戒水位に達した場合に感知する水位感知器を設置した。感知の情報は土石流感知システム警報装置の伝達方式に組み込んだ。

この水位感知では、水位の上昇により鋼製の筒の中を上昇する「浮き」として、私たちの日常生活でも密接な関係のある**ペットボトルや空き缶**を利用した。(写真4)

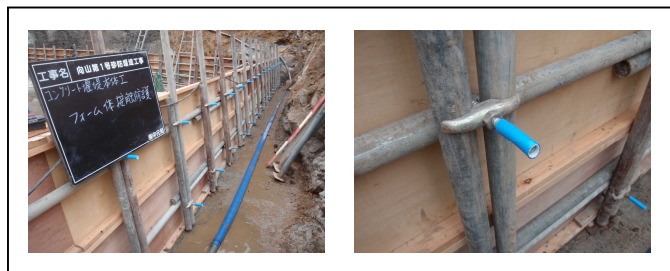
写真7 フォームタイ防護

足場等の通路の歩行時に、型枠フォームタイのボルトと接触して裂傷を負う場合がある。これを防止するためにそのボルトを水道ホースで防護した。(写真7)

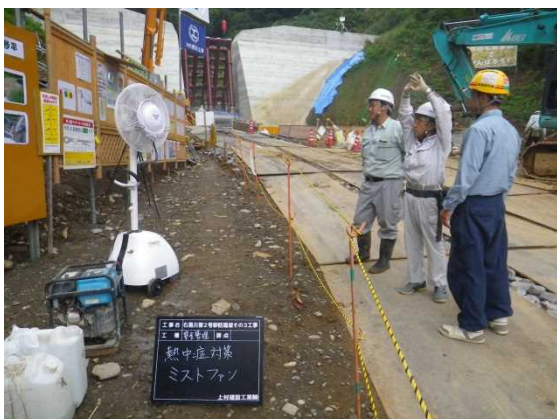
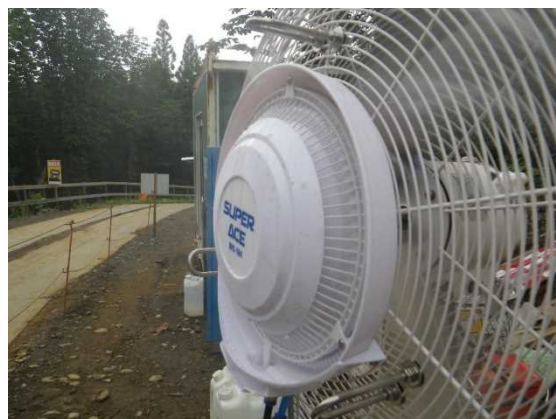
タンクに貯めた水が扇風機が回ると同時に噴霧するだけの単純なものであるが、効果は大きく、気化熱によりかなり涼しく感じることができ、大いに活躍していた。

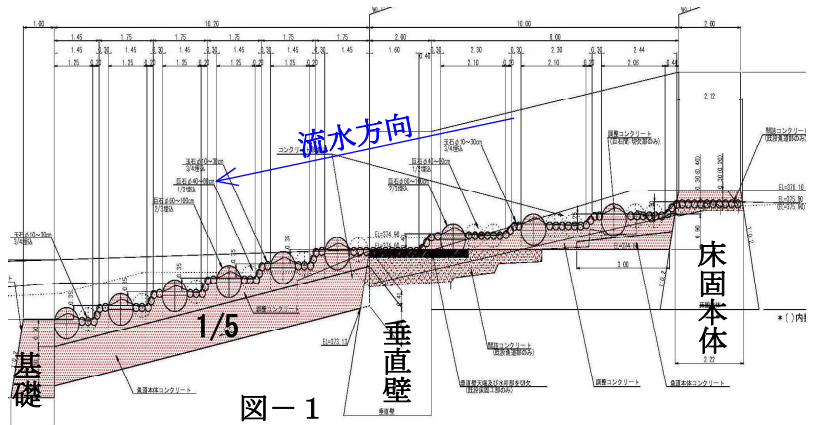
図-1

シーティングの効果は十分あるが、傾斜部に設置しているため胴込コンクリートの締固めと、巨石の両側をシーティングで仕切るため巨石据付調整がやりづらく石材とシーティングの間に挟まれるなどの危険性がある。

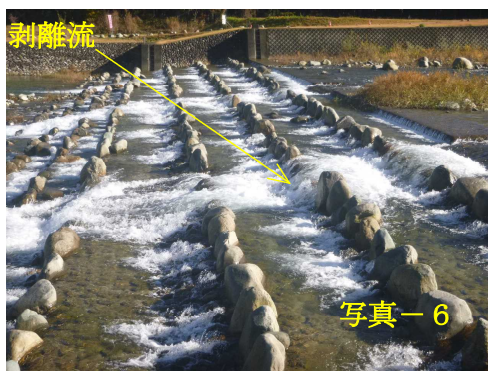
魚道の施工が完了している床固工(写真-6)を見ると、渇水期に遡上する切欠部は水流の影響を受け、水と空気が混ざり白くなっている。これは剥離流と言われ、遡上の妨げになる現象である。施工前、設計者のクリエイティブセンター加藤氏の指導を受け、下記の3つのポイントを重点的に施工を行う事とした。

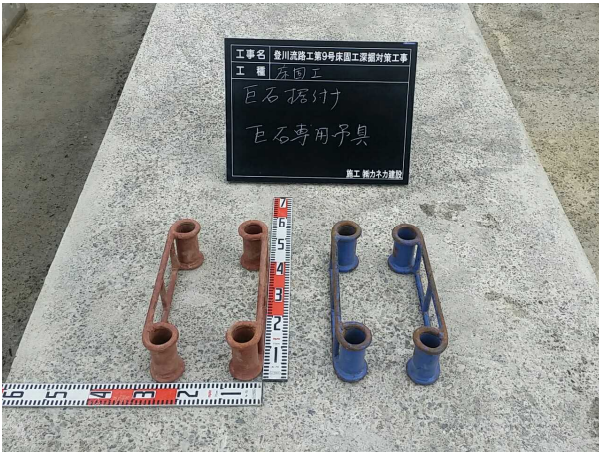
巨石専用吊具

巨石据付時は吊りワイヤーが据付面と巨石の間に挟まり抜けなくなることが多いことや、ワイヤーが巨石と擦れ消耗が激しいことから1本吊り施工を行いたくなるが、同時に1本吊り施工は巨石の落下とワイヤー切断による災害の確率が高くなる。自然石は様々な形があるため、巨石形状に対応した巨石用の専用吊具を製作した。専用吊具にワイヤーを2本通し、巨石を挟み込むように据付作業を行ったことにより、ワイヤーがずれることなく滑りによる落下を防止できた。巨石の重量は重いものでは1.5t～2.0t程度の重さがあることから、2本吊りによりワイヤー1本に対する荷重を分散し、ワイヤーへの負担も軽減でき、安全に作業することができた。
