# 湯沢砂防だより

No.40

国土交通省 湯沢砂防事務所

## 登川流路工を魚が上っています！

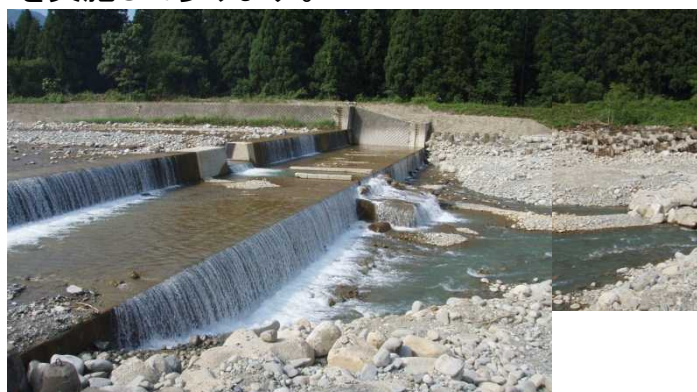
登川流路工第56号床固工の深掘発生状況（H23.8撮影）

湯沢砂防事務所が昭和51年度から整備を進めてきた登川流路工は、平成23年7月の新潟・福島豪雨により大きな被害を受けました。また、登川流路工内の魚類は激減し、平成23年の秋に実施した魚類調査では、流路工内で殆ど魚類を確認することができませんでした。

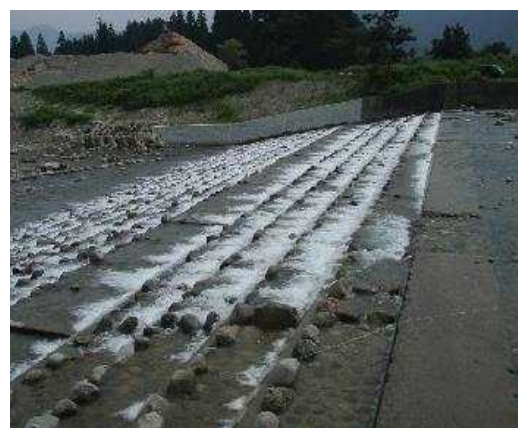
第56号床固工補強後（H26.7撮影）

この豪雨以降、被災した施設の補強に併せ、過去に整備した階段式の魚道を全断面式に改良するなど、魚類がより遡上しやすい流路工の整備に努めてきました。

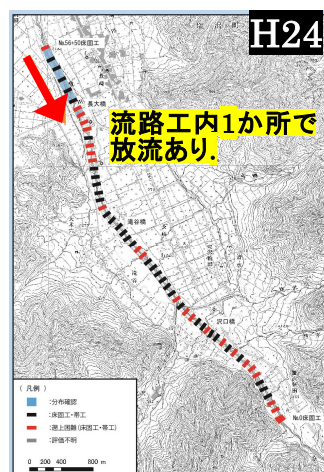
### 登川流路工 調査年度別のアユの確認状況（※H23以外の調査はいずれも夏季に実施）

昨年8月に行った調査の結果、流路工内の魚類が回復し、アユやウグイが流路工内を広く遡上・生息していることが確認されました。引き続き魚類等の自然環境に配慮しながら、砂防事業を実施して参ります。
