湯沢砂防だより

国土交通省 湯沢砂防事務所

NEXCO東日本湯沢管理事務所と現場見学で交流！

～「高速道路リニューアル中の橋梁」と「補強対策した砂防堰堤」を合同見学～

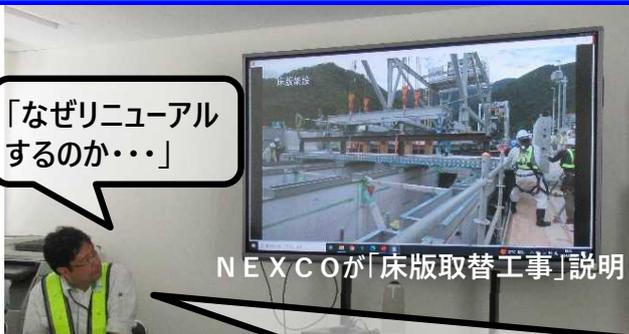
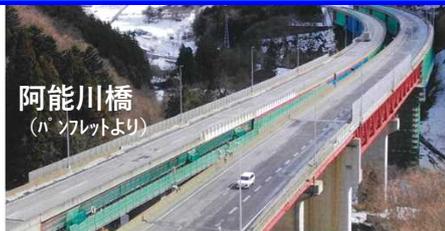
阿能川橋
(パノレットより)

床版下面劣化 (パノレットより)

供用開始から約35年経過、大型車交通増加、凍結防止剤による塩害等により鉄筋コンクリート床版の劣化が進行しているとのこと

「床版の部分補修を繰り返し実施してきたが劣化が進行している。抜本的補修（工場で製作された耐久性の高い床版への取替え）を行うことで、高速道路ネットワーク機能を長期にわたり健全に保持するため」

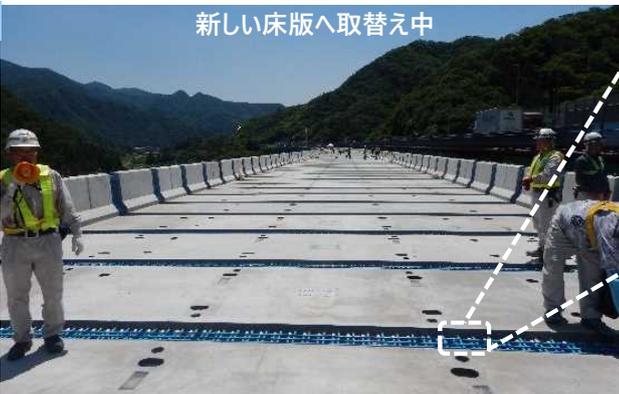
新しい床版へ取替え中

- 【標準的工法】
- ①床版撤去
 - ②主桁防錆剤塗布
 - ③主桁高さ調整
 - ④新設床版架設
- 順に繰り返す
- ↓
- 【阿能川橋】
- ①から④を各エリア
- で同時並行で行う

継手の定着体
床版同士の接合部。セラミック製キャップを用いた継手定着体（防錆処理不要とのこと）

高速施工で工期短縮

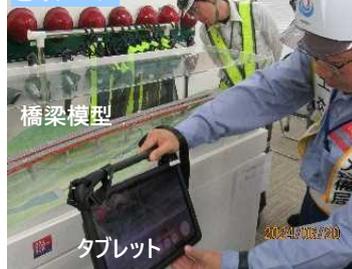
「AR(拡張現実)技術」で工法をイメージ

橋梁模型
タブレット
橋梁模型にタブレットをかざすと・・・3次元イメージ動画で工法を閲覧！

◎工期は約3分の1に短縮とのこと（工事費も約2割減少とのこと）

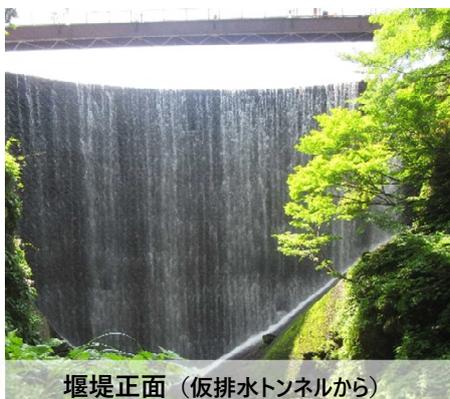
堰堤正面 (仮排水トンネルから)

戦前となる昭和14年に魚沼地域を土砂災害から守る代表的堰堤として整備しましたが70年以上経て老朽化が著しくなったことから、平成27年3月から約8年間にわたって補強対策を実施しました。見学会では、この対策の振り返りの他、地域と連携しながら堰堤及び周辺部の利活用促進に向けた現在の取り組みについても紹介しました。

「外観・構造など歴史的価値や観光拠点としての機能維持に工夫した」
