6月27日梅雨前線豪雨による被害状況と湯沢砂防事務所の対応 (第4報)

～ 芋川流域の河道閉塞箇所の仮排水路付近の土砂流失への緊急対策について～

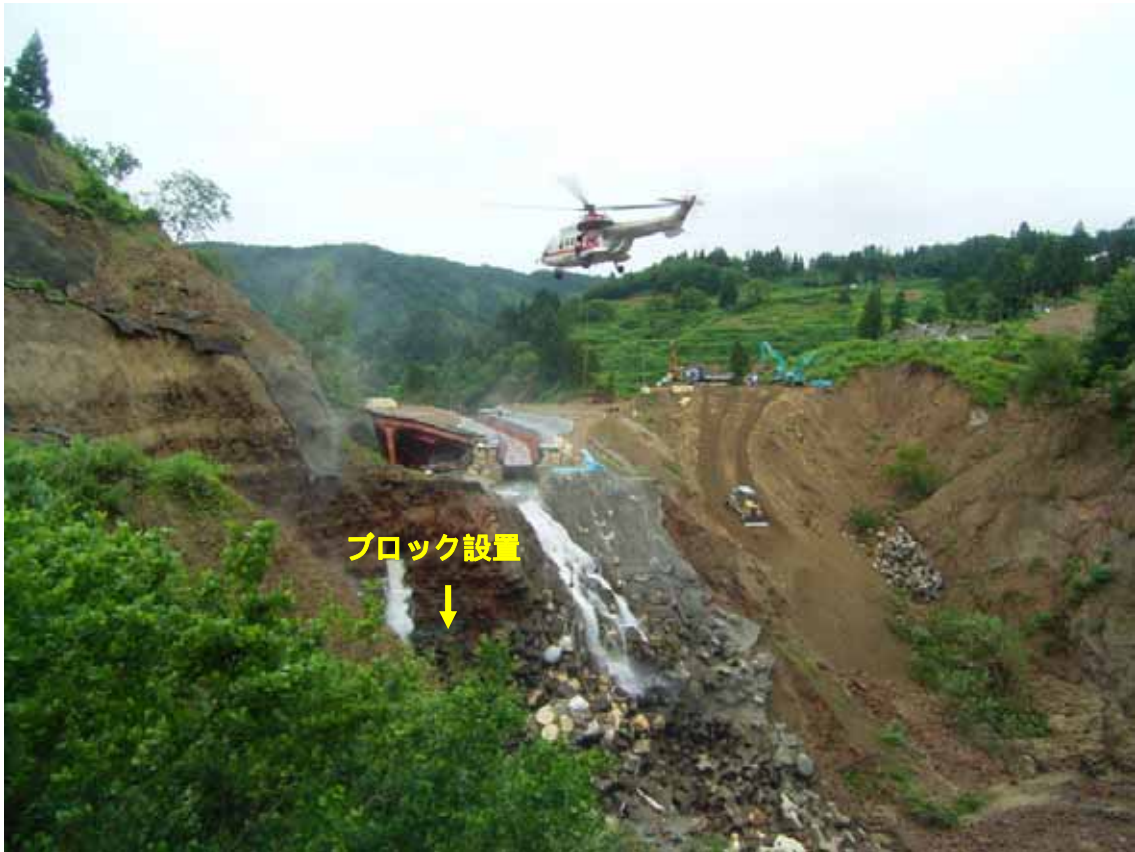
ブロック設置

ヘリコプターによるコンクリートブロック設置状況 (平成17年7日4日)

今後の出水による仮排水路吐口からの流水の侵食によって、土砂流失箇所が拡大することを防ぐため、ヘリコプターによって流出箇所にコンクリートブロックを7/2～4の3日間で合計230個設置しました。

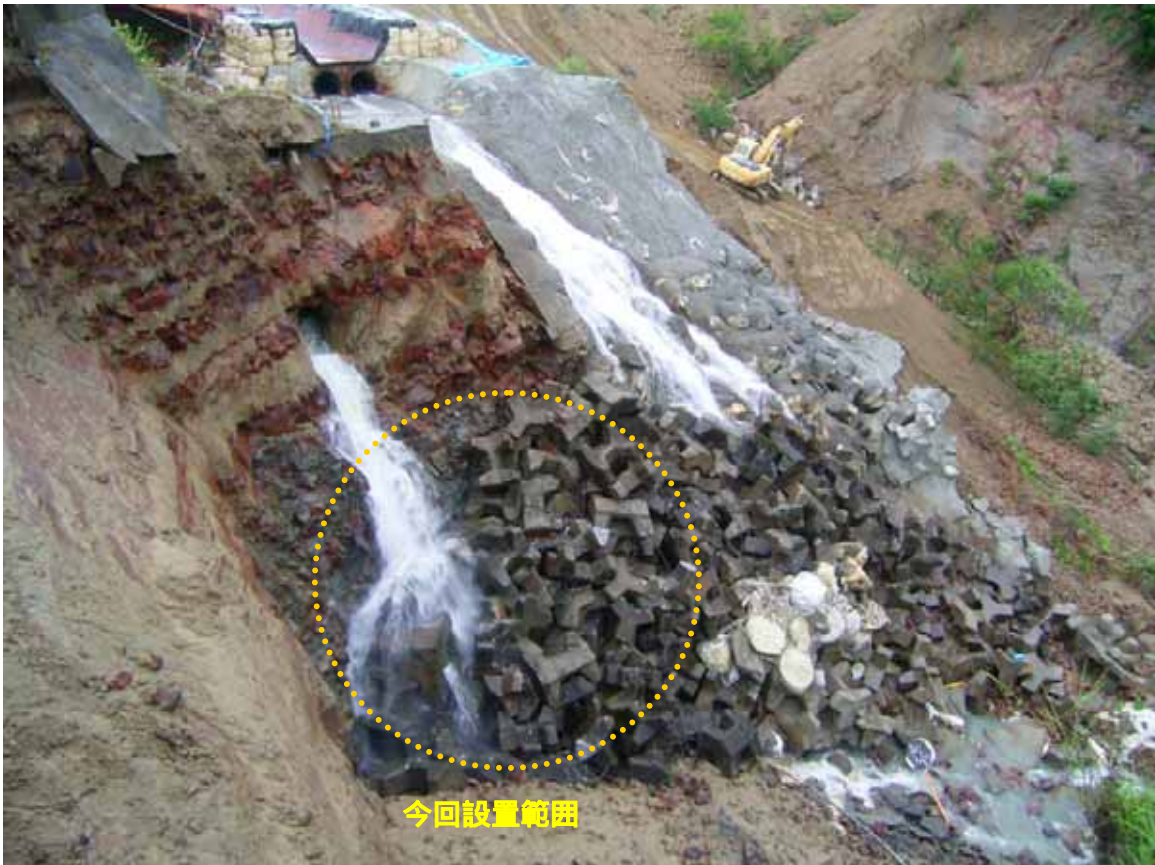
今回設置範囲

コンクリートブロック設置完了状況 (平成17年7日4日)
