被災～復旧状況　緊急復旧箇所（神通川左岸22.5k）

2018年7月8日（日）24時00分現在

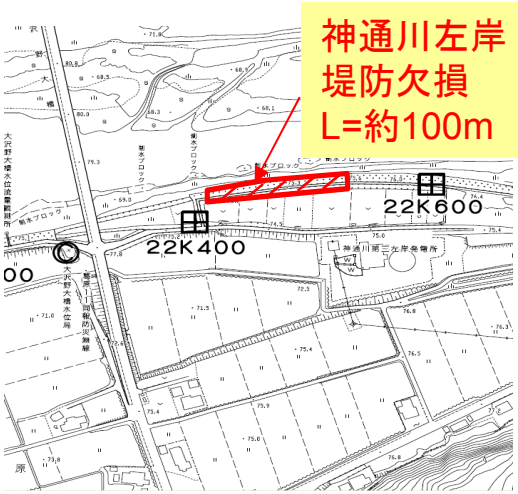
2018.7.7　22時58分
ブロック投入状況
