北陸地方整備局
湯沢砂防事務所

新潟県魚沼市大白川地区における下祝沢砂防堰堤等の被害状況について（移動杭　観測結果とりまとめ）

平成25年5月12日
21時30分

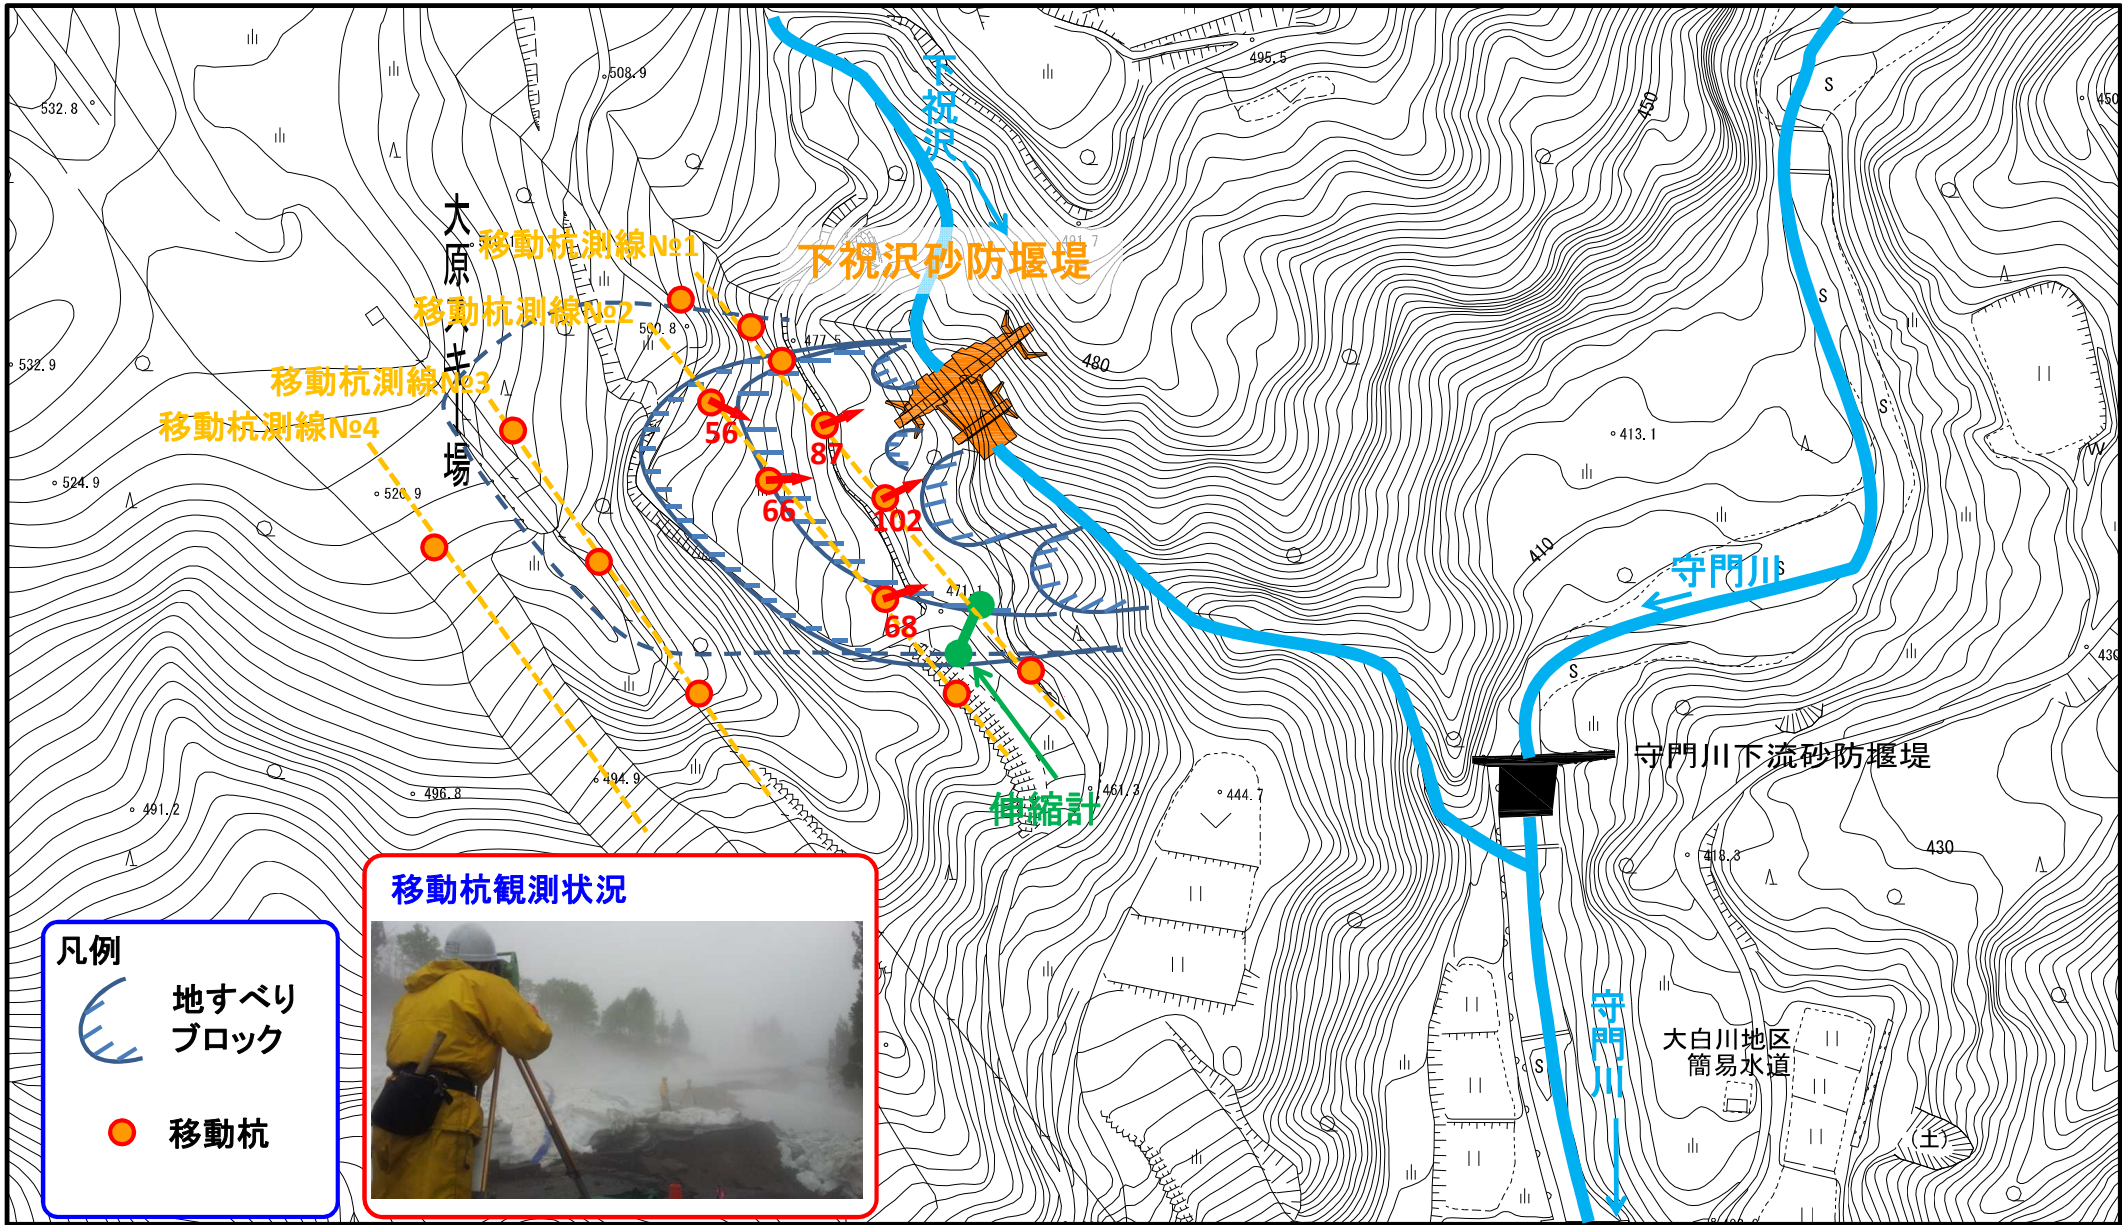
①赤数字は、杭設置後概ね1日の移動量（単位:ミリメートル）を表しています。測量による誤差を含みます。
②赤矢印は、移動杭の移動方向を表しています。
③数字が記載していない移動杭については、本日の測量では移動が観測されていません。
