えいぜん通信@北陸

2016年　冬号

Vol.３４

雪 解 け 後 の 外 部 回 り の 点 検

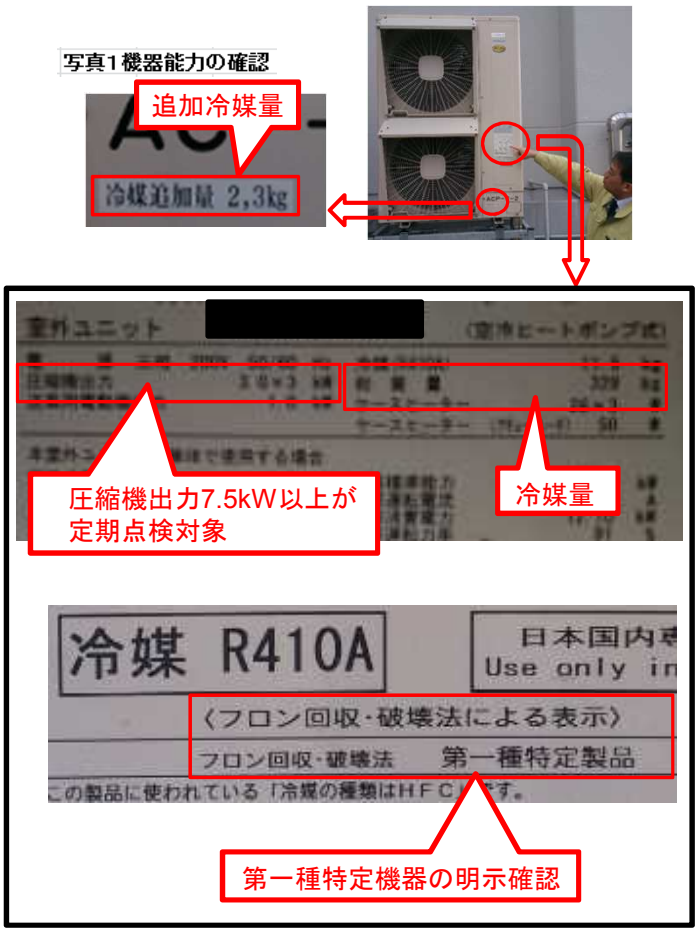
写真１機器能力の確認のように室外機に貼付してあるシールにて確認して下さい。平成14年4月以降販売された業務用機器には貼付されたシールに第一種特定製品、フロンの種類や量等が表示されています。平成14年4月以前の機器や不明な場合は製造メーカーや専門業者などに確認して下さい。家庭用エアコンは第一種特定製品ではないので、フロン排出抑制法の充填の基準は適用されません。

また、室外機が標準より離れた位置に設置された場合は写真1のように冷媒を追加している場合もあります。

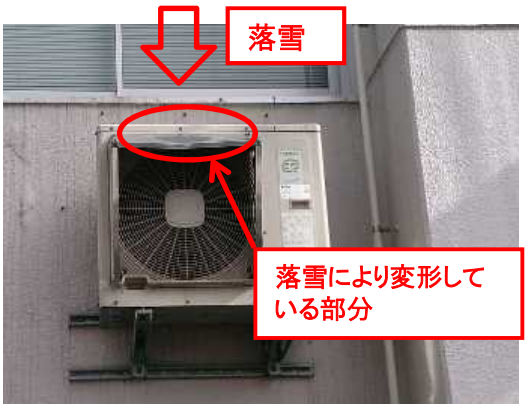
①エアコンの室外機

外壁上部から雪庇が落下し、室外機用フードが変形しています。（写真１）

写真1 室外機用フードが変形

屋上等から積もった雪が落下する場所で雪囲い等の対策を行っていない箇所は点検が必要です。

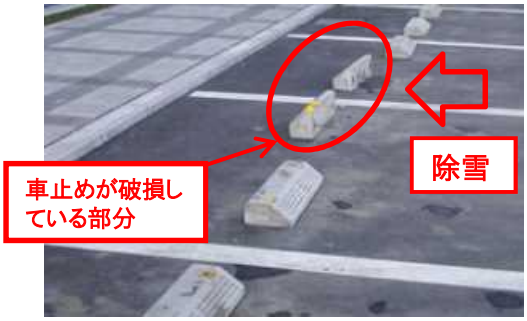
①駐車場内の車止め

除雪作業により駐車場内の車止めを、車止めの固定が取れた。（写真3）

写真3 車止めが破損

機械除雪を行った箇所（車止め、縁石、誘導ブロックや植栽等）は、点検が必要です。

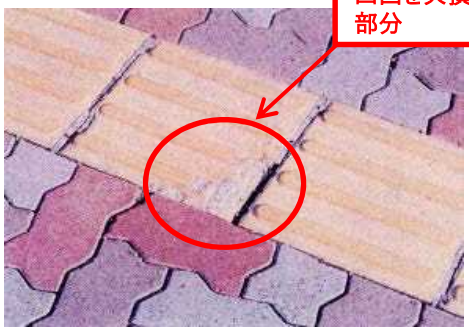
②構内通路部分の誘導ブロック

除雪作業により構内通路部分の誘導ブロックを破損した。（写真4）

写真4 誘導ブロックを欠損

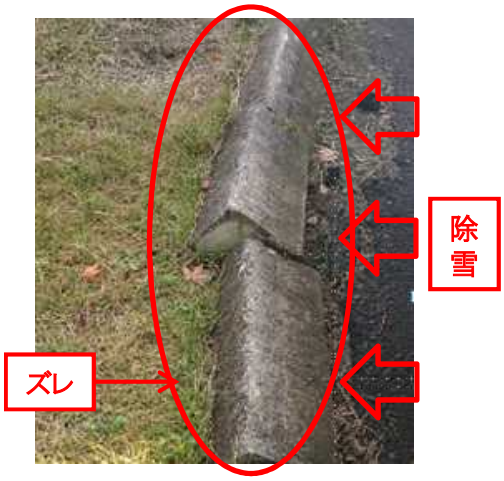
④緑地帯の縁石

除雪作業により緑地帯の縁石を押し縁石がズレ、アスファルト舗装との間に隙間が生じた。（写真6）

写真6 縁石のズレ

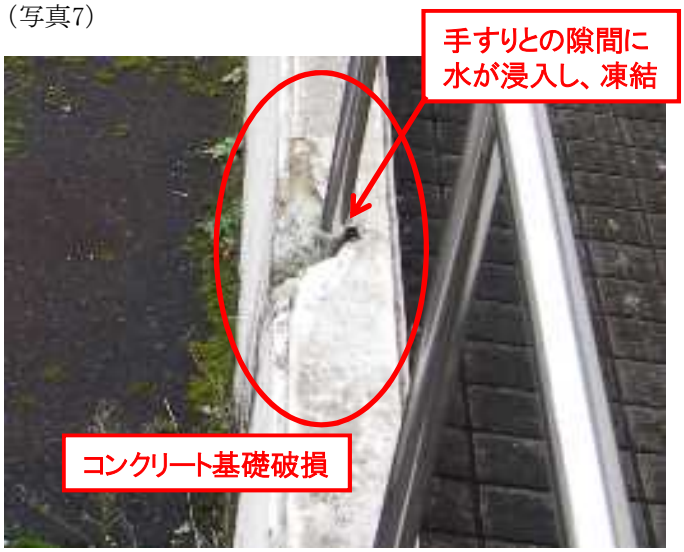
手すりとコンクリート基礎との隙間に、浸入した水が凍結し、コンクリート基礎部分を破損した。（写真7）

写真7 手すり基礎の破損

外部の手すりや外灯の基礎などにクラック（ひび）等があった箇所は補修が必要です。
