国土交通省

黒部河川事務所

応急対策工事に着手！

～ 宇奈月ダム湖上流　尾ノ沼谷上流斜面土砂崩落箇所にて ～

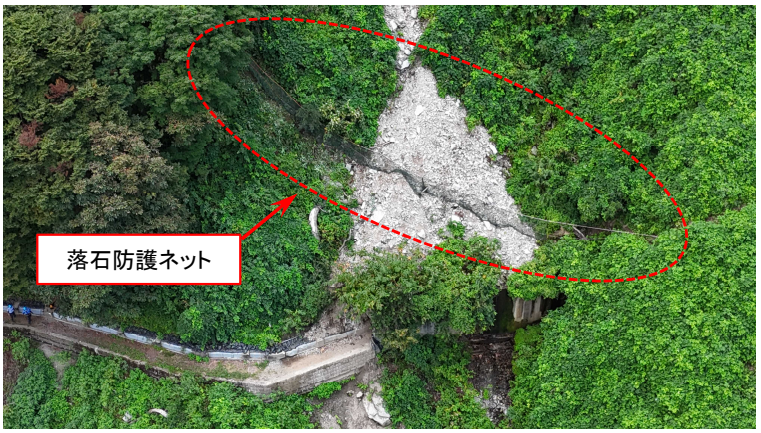
アクセスルート整備状況

落石対策設置状況

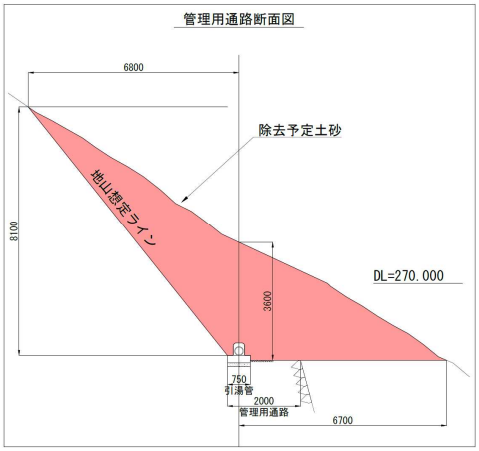
応急対策のイメージ

・令和６年２月中旬、宇奈月ダム湖上流約２ｋｍ左岸斜面にて土砂崩落が確認され、監視用カメラにて土砂崩落箇所の監視を続けてきましたが、６月２３日の大雨により再度土砂崩落が発生し、光ケーブル断線の恐れがあることから、今回、応急対策を実施します。
・９月２日から実施している落石に対する安全対策やアクセスルートの設置等の仮設工事が完了したため、９月１７日より光ケーブル断線防止対策等の応急対策に着手しました。

①光ケーブル断線防止対策

光ケーブルが沈下、断線しないように、下部の土砂流出箇所にINSEM材を敷き均し、締め固めを行います。

②管理用通路土砂除去

現在、管理用通路を塞いでいる崩落土砂をバックホウにより、除去し、通行できるようにします。
なお、一部落石の危険性のある箇所においては遠隔操縦のバックホウを使用します。
土砂除去後、被災状況を確認し、必要に応じて補修を行います。
※土砂撤去範囲については概略であり、現地状況により変更となる場合があります。
