国土交通省 北陸地方整備局
能登復興事務所
Noto reconstruction office

令和6年能登半島地震及び令和6年9月豪雨災害からの復旧状況と今後の見通し

～令和7年の本格的な出水期を前にした復旧状況～

令和7年度出水期までの進捗状況　＜地すべり対策：仁江地区＞

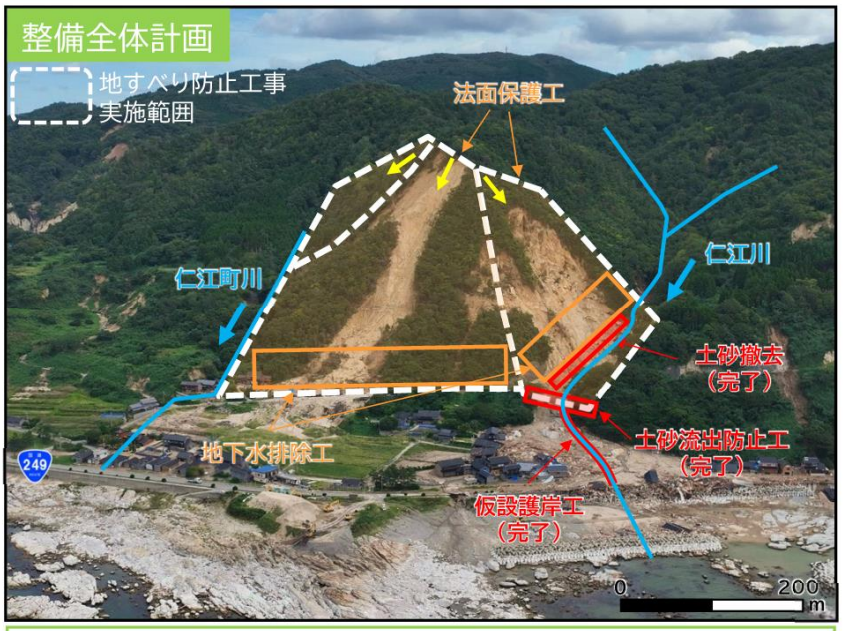
仁江地区では、地震で発生した地すべり及び大雨で発生した土砂流出に対し、応急的な対策として土砂流出防止工等の整備を実施。
引き続き、地すべりによる人家、国道249号等の被害防止のため、恒久的な対策としてアンカー工等の整備を予定。

仮設護岸工の施工状況

土砂流出防止工の整備状況

【恒久対策の計画施設】
地下水排除工、法面保護工、アンカー工 等
