能登半島地震に伴う国道８号・１８号の災害復旧工事

国土交通省 高田河川国道事務所

更新日：令和７年４月１日

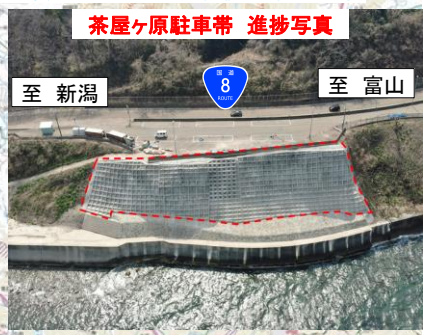
茶屋ヶ原駐車帯 進捗写真

上越市茶屋ヶ原駐車帯
被災延長 L=40m
令和6年度茶屋ヶ原地区災害復旧その3工事

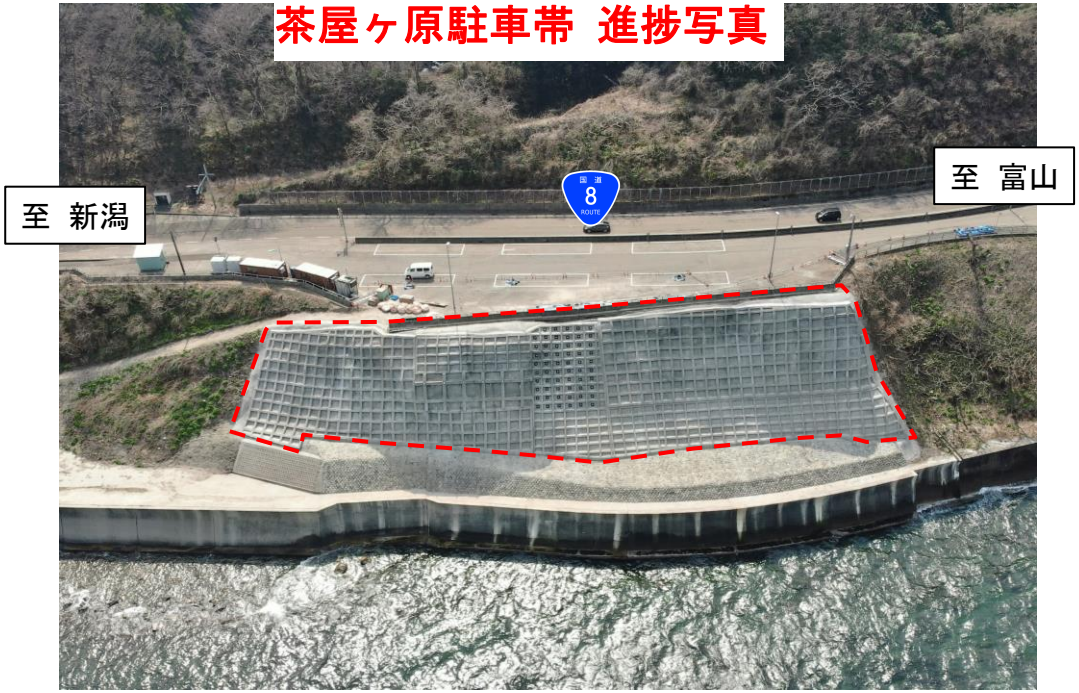
茶屋ヶ原駐車帯 進捗写真

国道８号　上越市茶屋ヶ原駐車帯

- 令和６年度茶屋ヶ原地区災害復旧その３工事
  〈工期:R6.6.12～R7.5.30,
  施工者:武江･大陽経常建設共同企業体〉
  主な工事：法枠工1900㎡　　進捗率90.2%

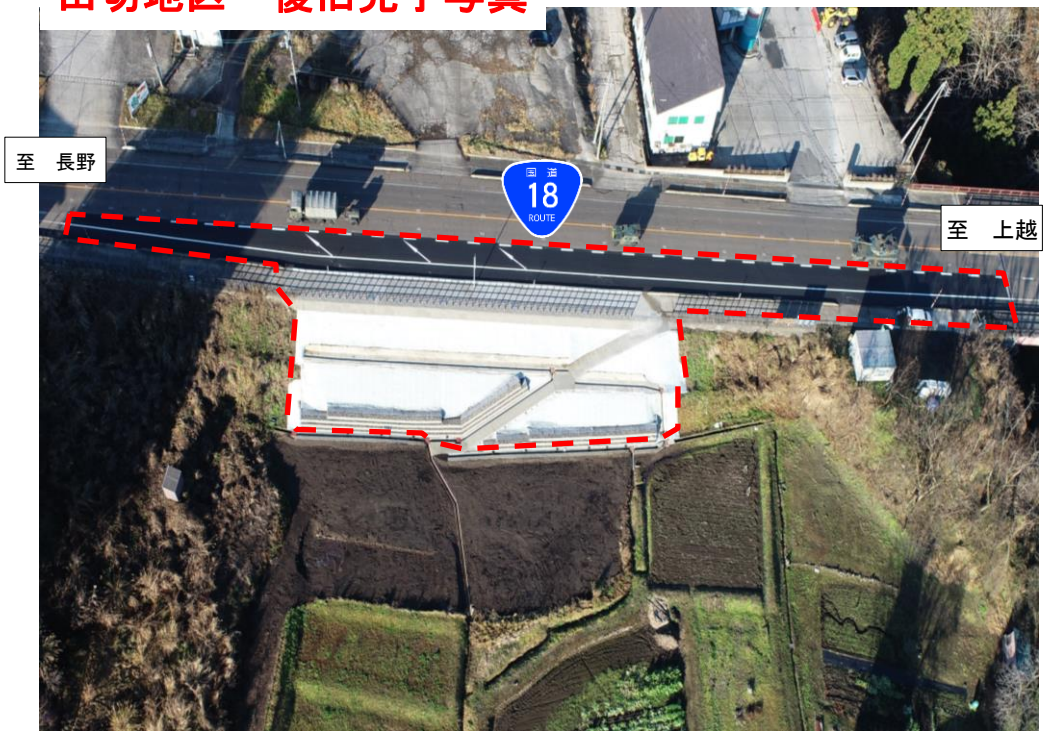
田切地区　復旧完了写真

国道１８号　妙高市田切

- 令和６年度田切地区災害復旧工事
  〈工期:R6.6.12～R6.12.27, 施工者:(株)野本組〉

主な工事:掘削工1720㎥、路体盛土1430㎥、
地盤改良 1式、排水構造物工 1式
法面工 1式、防護柵 1式、舗装工 1式
進捗率 100.0%（復旧完了）

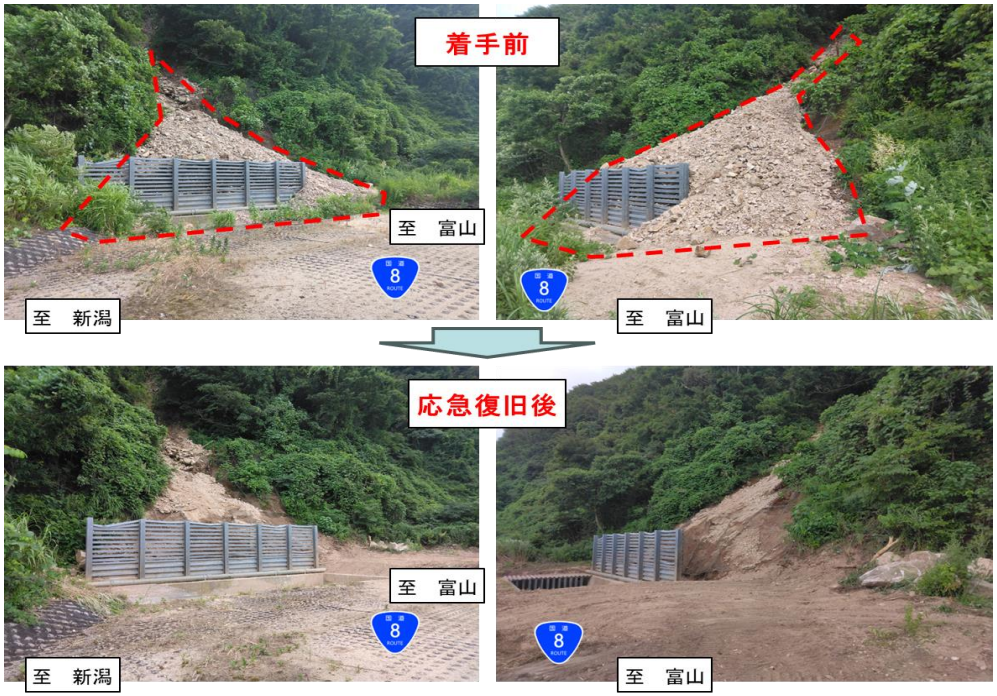
勝山8号洞門上　応急復旧完了写真

国道８号　糸魚川市青海（勝山8号洞門）

- 令和５・６年度糸魚川管内維持工事
  〈工期：R5.4.1～R7.3.31，施工者：笠原建設（株）〉

主な工事：洞門上の応急復旧工事
崩落土砂撤去
応急復旧進捗率　100.0%
（応急復旧完了）
