北陸地方整備局
湯沢砂防事務所

新潟県魚沼市大白川地区における下祝沢砂防堰堤等の被害状況について（移動杭　観測結果とりまとめ）

平成25年5月15日
11時30分

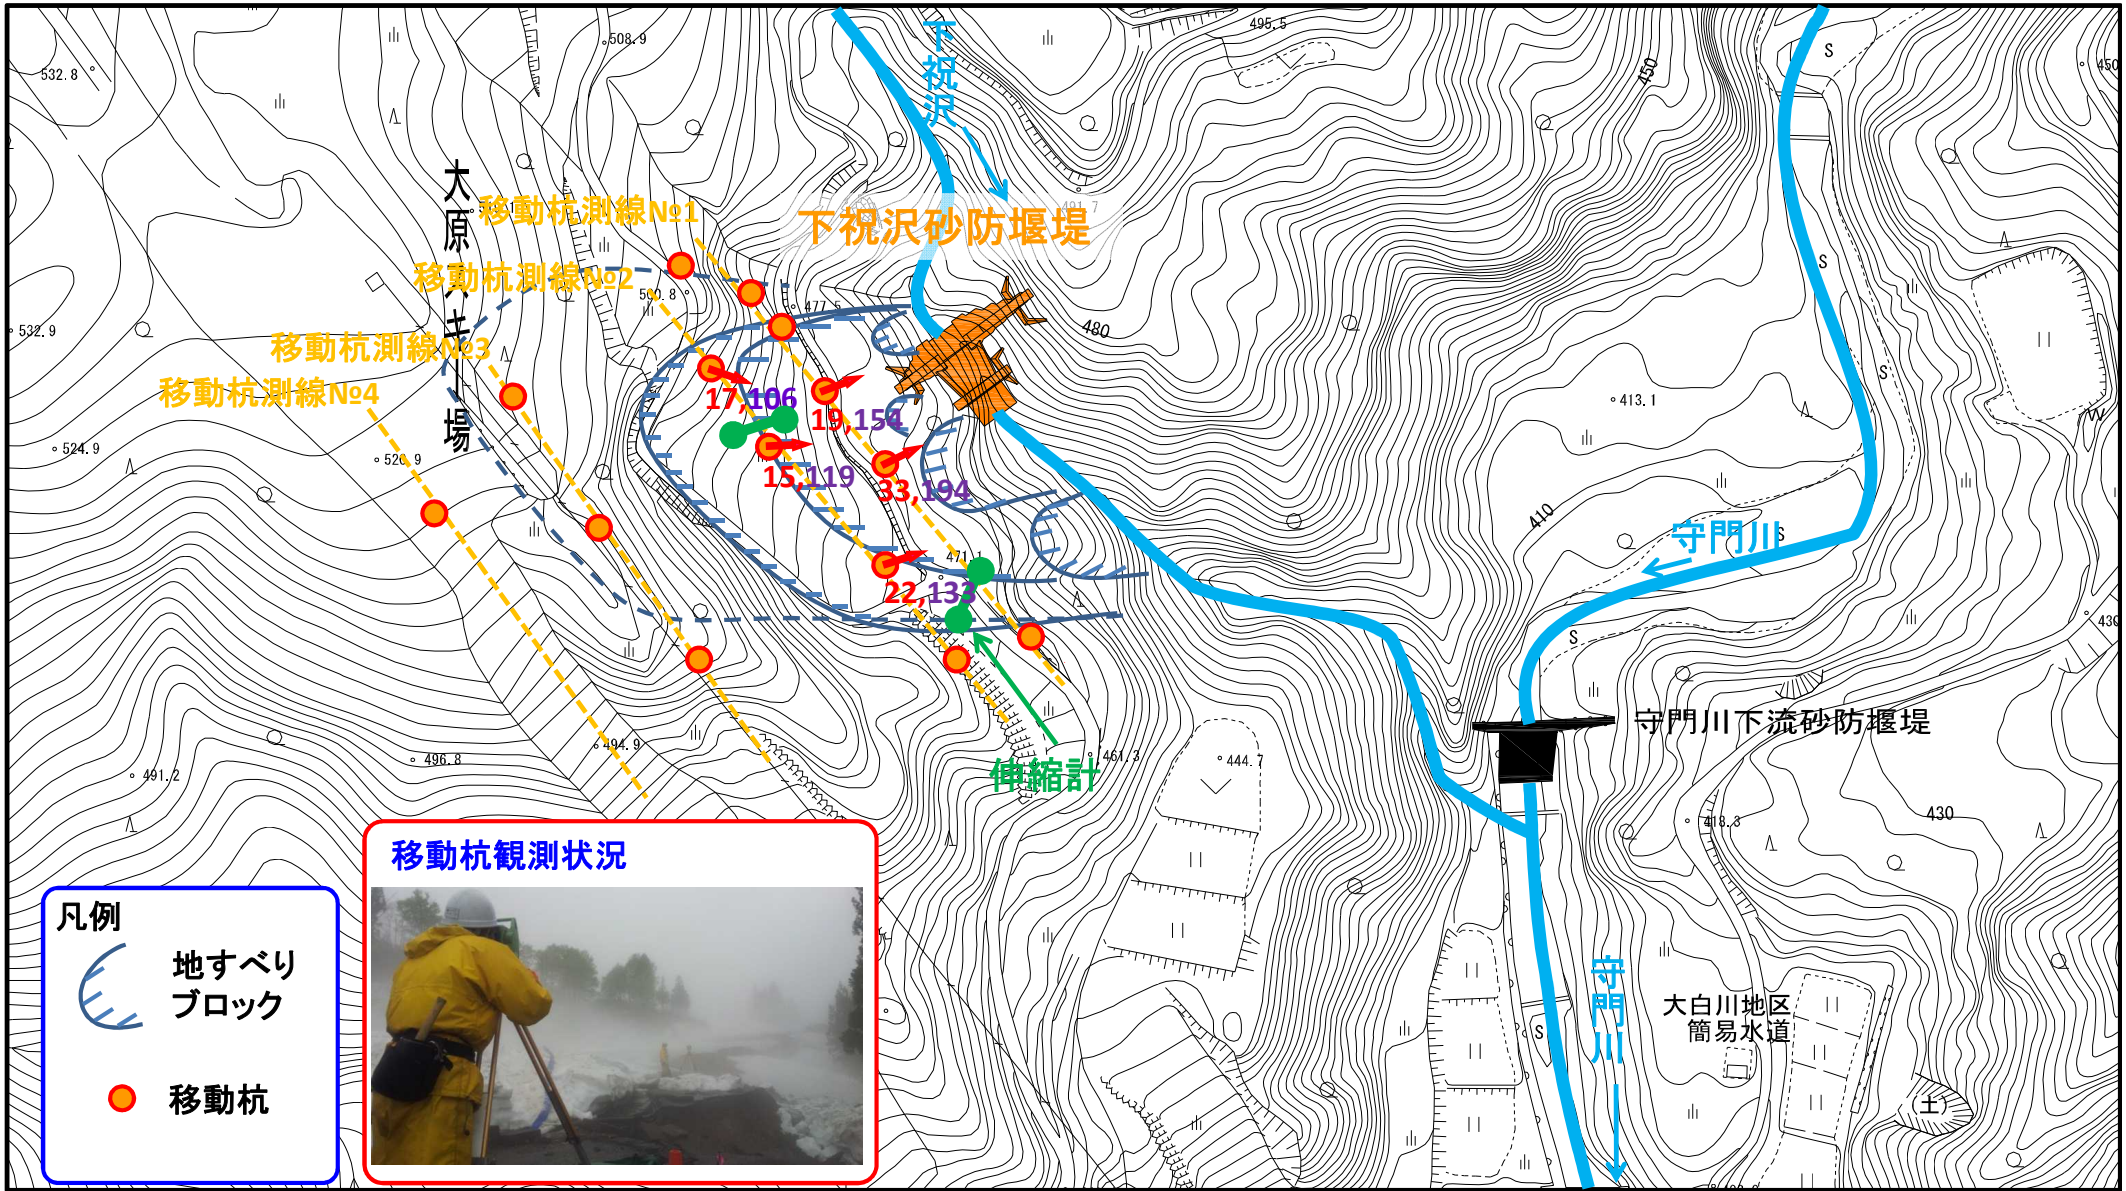
①赤数字は、5月13日から14日までの概ね1日の移動量（単位：ミリメートル）を表しています。観測による誤差を含みます。
②紫数字は、杭設置後(5月11日)からの累計を表しています。
③赤矢印は、移動杭の赤数字に対応した移動方向を表しています。
④数字が記載していない移動杭については、5月14日の観測では移動が観測されていません。
