北陸地方整備局
湯沢砂防事務所

新潟県魚沼市大白川地区における下祝沢砂防堰堤等の被害に関する状況について【監視・観測状況】

平成25年5月16日
12時00分現在

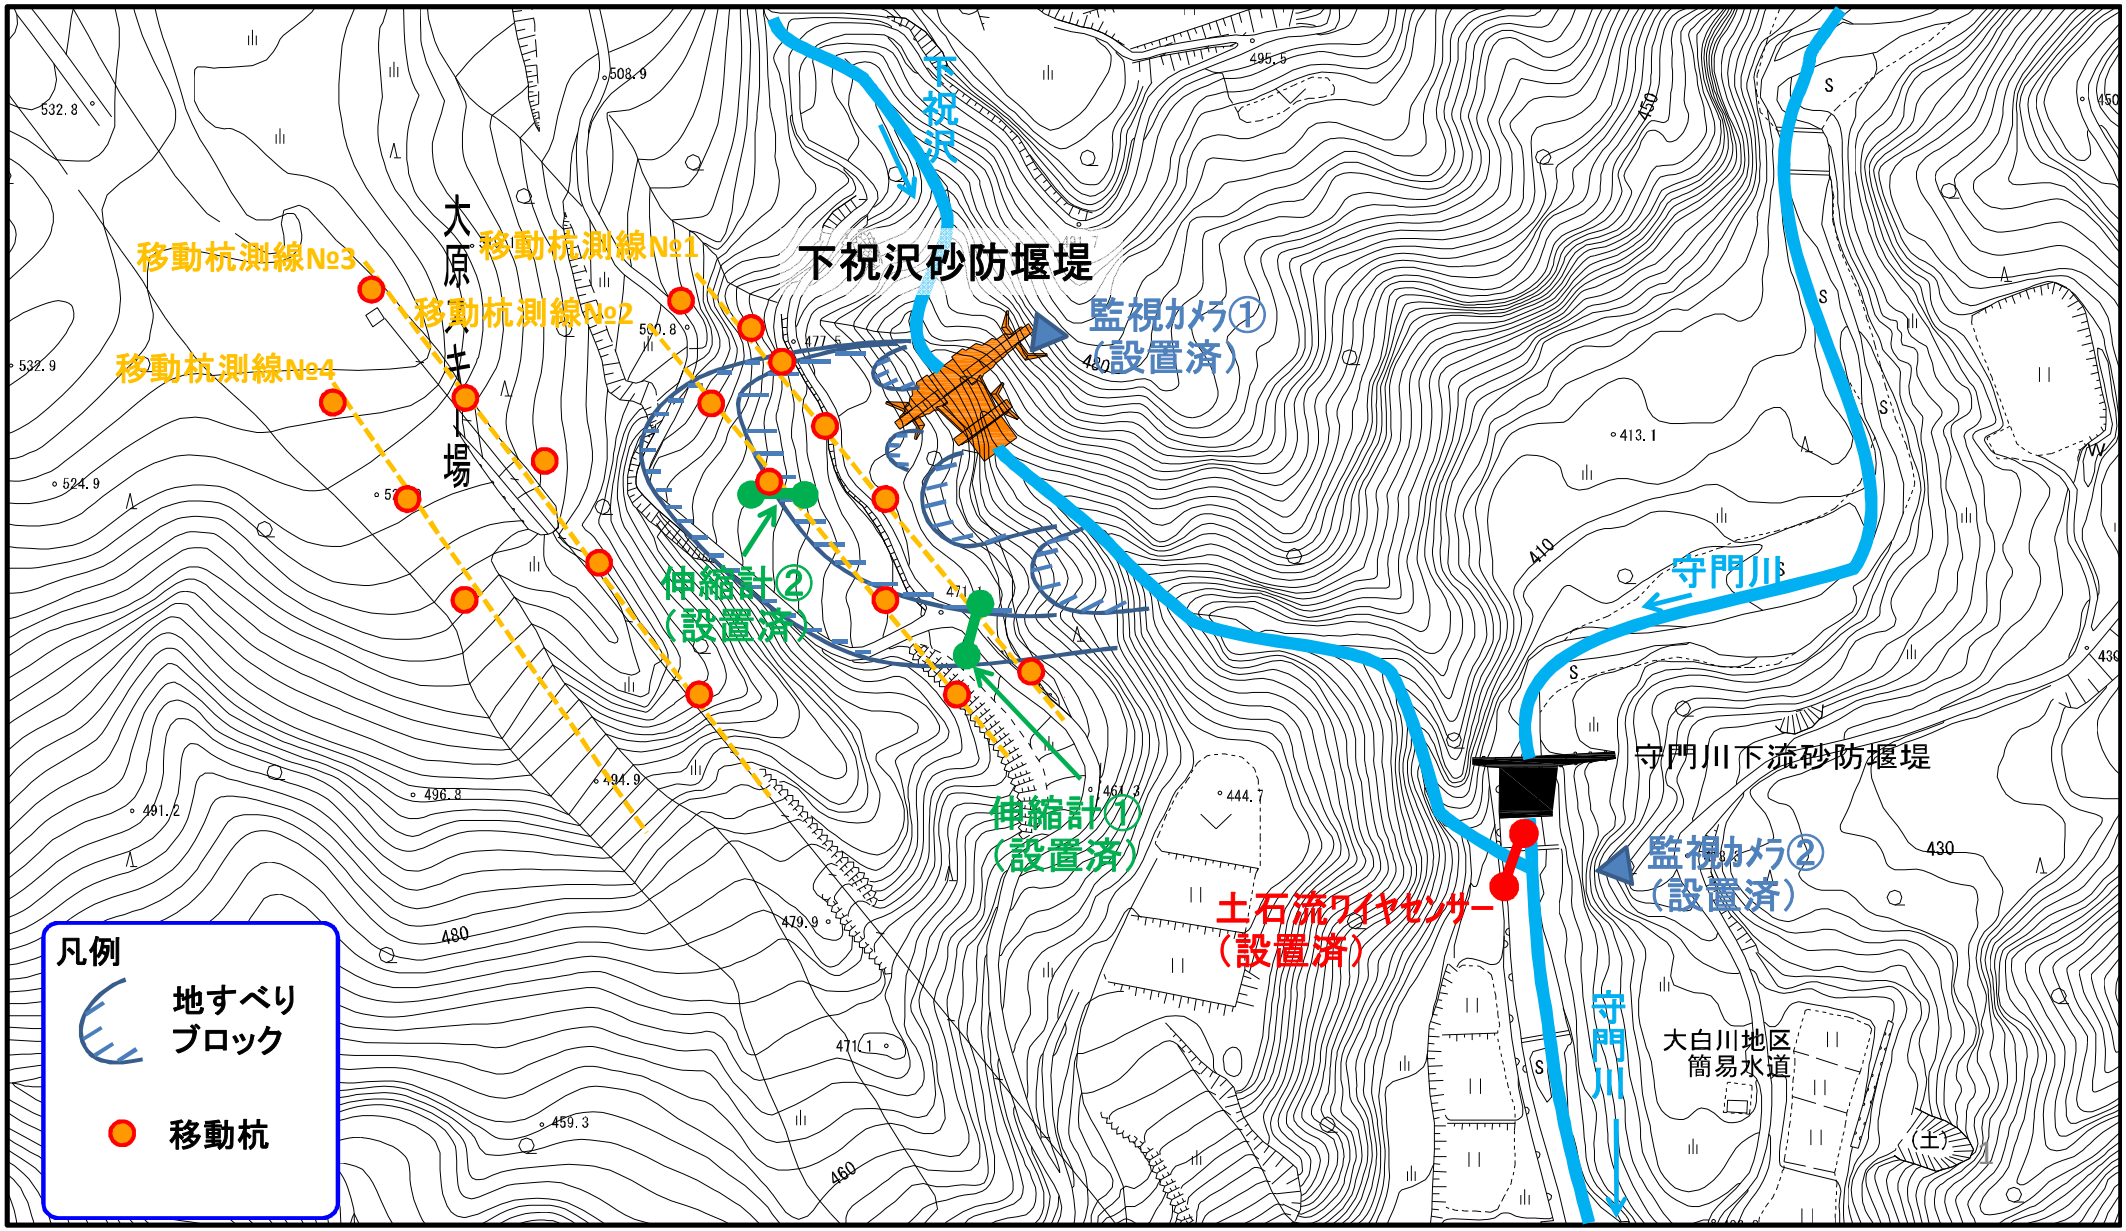
・伸縮計①：観測開始(5/10 15:00)から5月16日12時00分まで　累計126.5mmの変位を観測しています。
・伸縮計②：観測開始(5/14 17:00)から5月16日12時00分まで　累計3.5mmの変位を観測しています。
・移動杭　：5月14日までの結果を湯沢砂防ホームページ（http://www.hrr.mlit.go.jp/yuzawa/）に掲載しています。
