北陸地方整備局
湯沢砂防事務所

新潟県魚沼市大白川地区における下祝沢砂防堰堤等の被害に関する状況について【監視・観測状況】

平成25年5月18日
11時00分現在

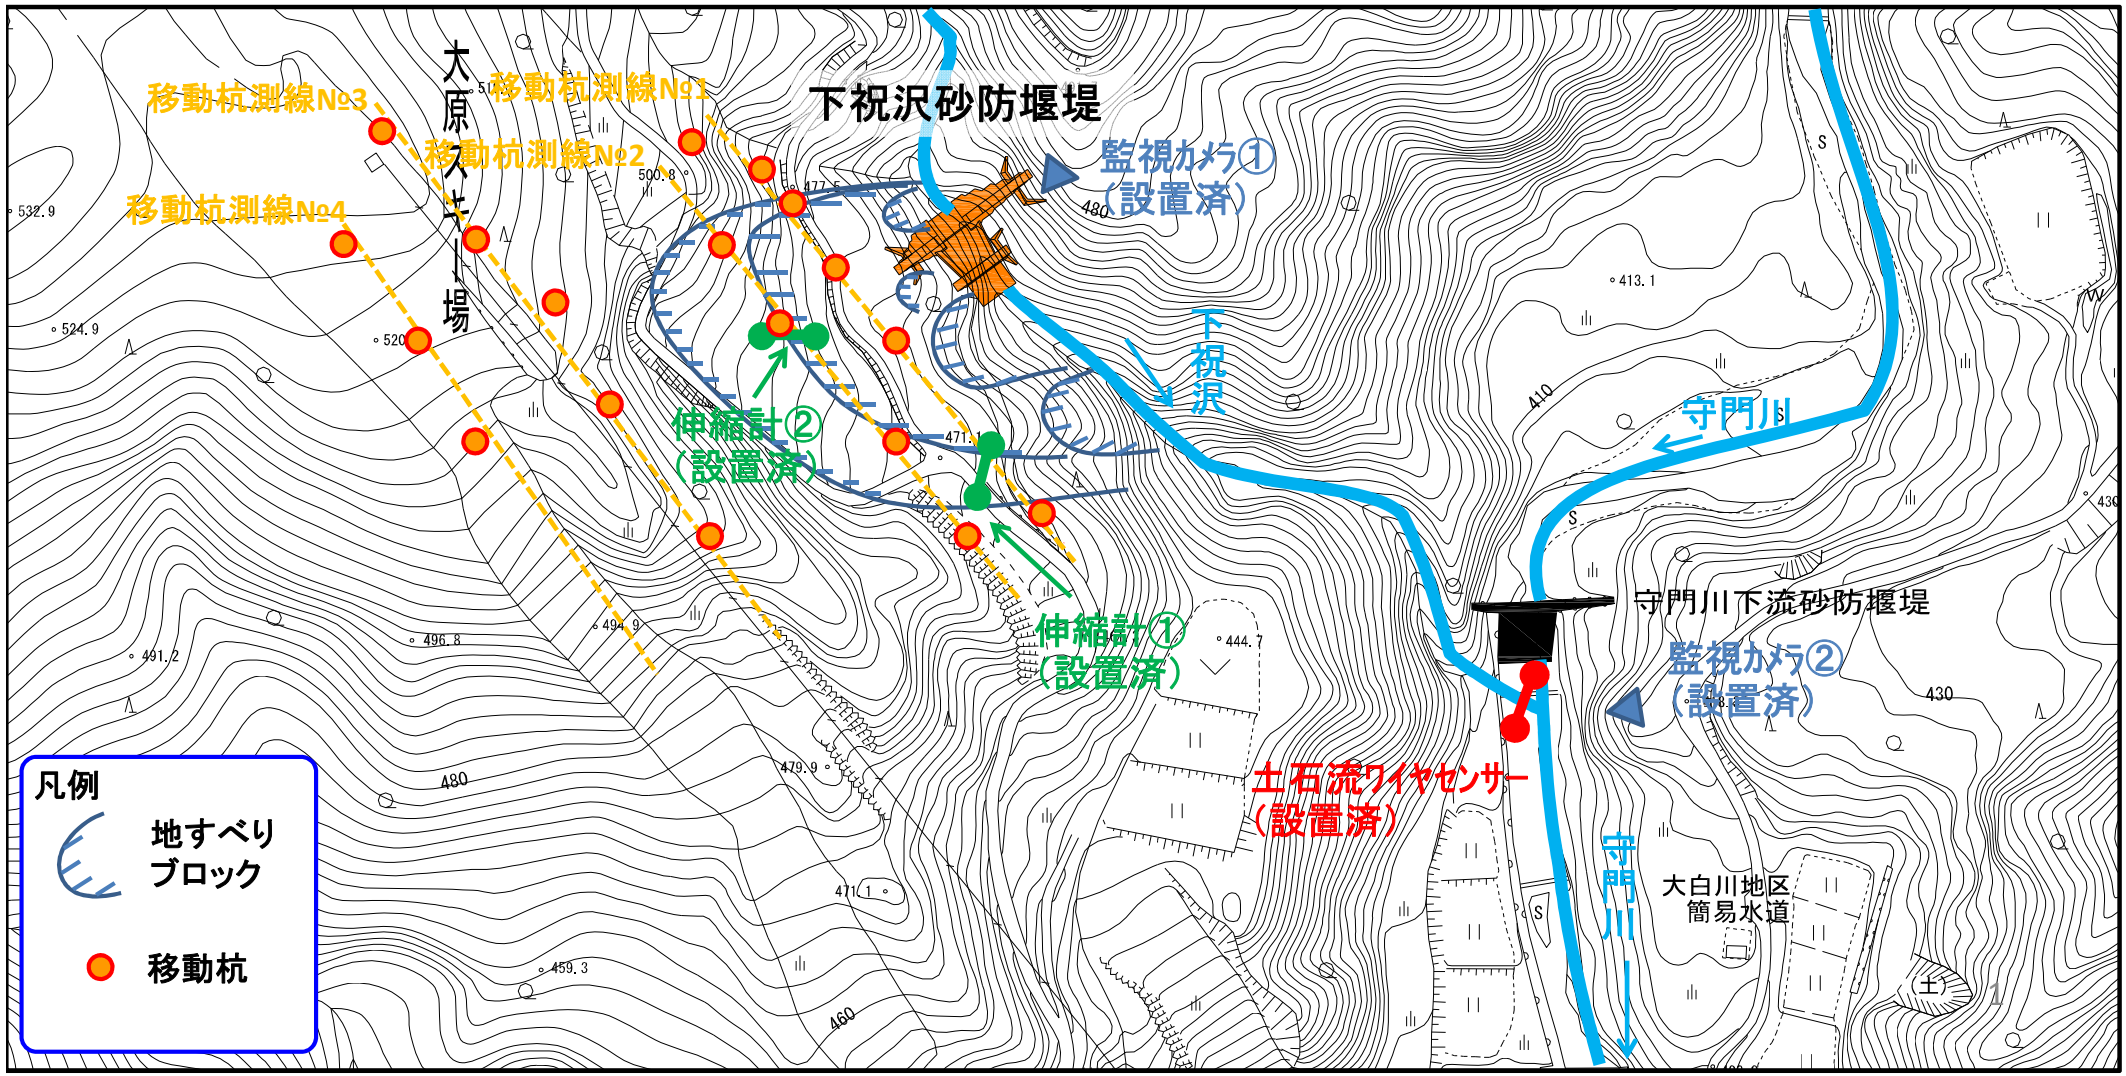
●伸縮計①：観測開始(5/10 15:00)から5月18日11時00分まで　累計123.5mmの変位を観測しています。
●伸縮計②：観測開始(5/14 17:00)から5月18日11時00分まで　累計4.5mmの変位を観測しています。
