短期的対応箇所でのモニタリング結果

阿賀野川河川事務所

令和5年11月30日

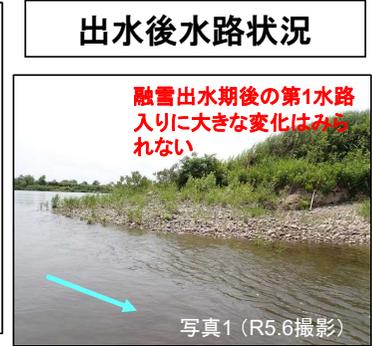
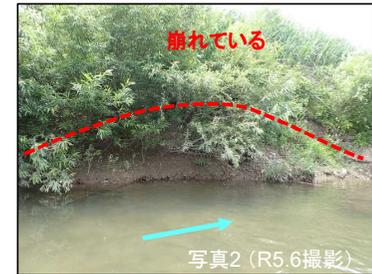
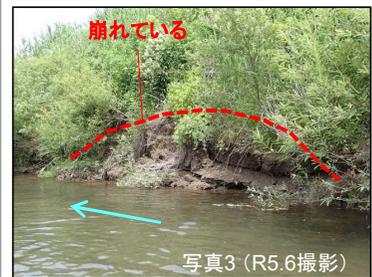
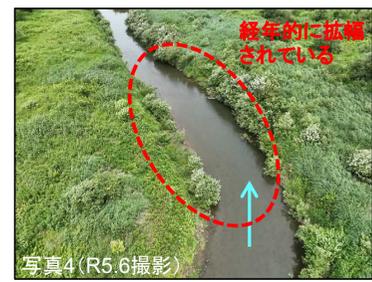
- 第1水路では、R4年度からR5年度の変化として、No. 51、No. 47で約1~2m程側方浸食がみられた。水路内の土砂堆積は生じていない。

- ・R4、R5年度は、水路満杯程度の融雪出水はなかったが、引き続き局所的な側方侵食が進んでいる。
- ・第1水路では、整備後4カ年で水路入口で最大5.2mの側方侵食がみられた。
- ・第2水路および第3水路でも側方侵食が継続している。
- ・第3水路出口では、R4に一時堆積したが、R5では概ねもとに戻っている。

- ・分岐水路を閉じて、1本化を実施する。
- ・礫河原の再生は自然の営力を活かす工法であるが、当初では十分に期待した融雪出水が整備後にほとんど発生せず、側方侵食も期待ほど得られていない。
- ・今後は、モニタリングを継続的に実施するとともに、必要に応じて改良等を行い、中期的対応での整備に活かす。

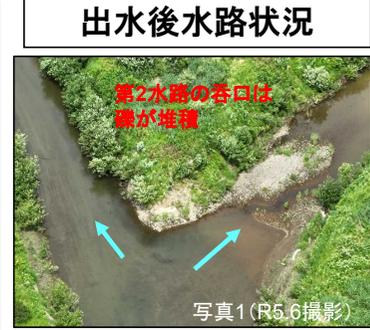
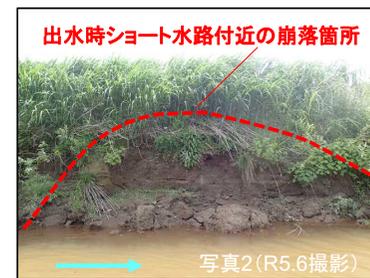
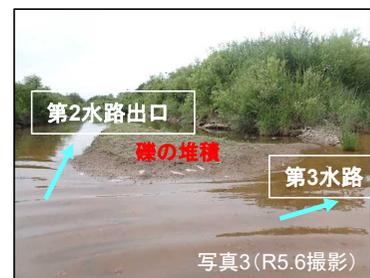
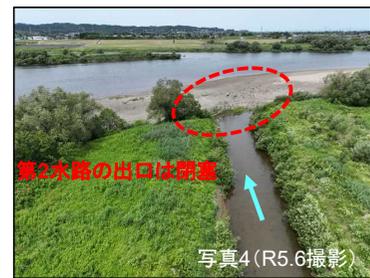
第2水路の断面変化状況

・ 第2水路の横断測量結果 (R4⇒R5) に大きな変化はみられなかった。水路高は工事实施後と同じ程度であった。

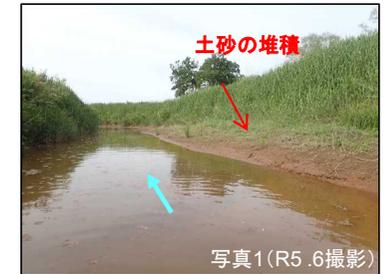
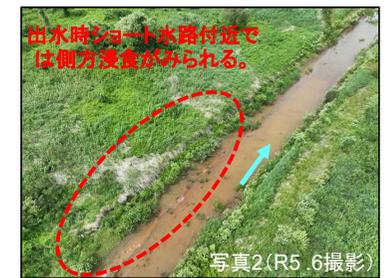
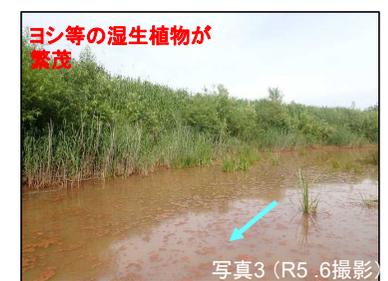
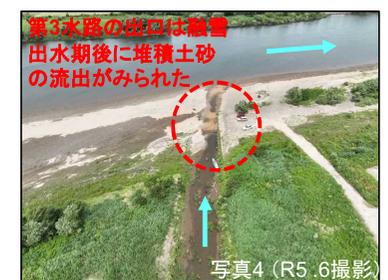
第3水路の断面変化状況

- 第3水路は、R4に一時堆積が進んだが、R5の出水により、概ねもとに戻った。ただし、下流出口は完成断面に比べ、0.7m程度堆積している。

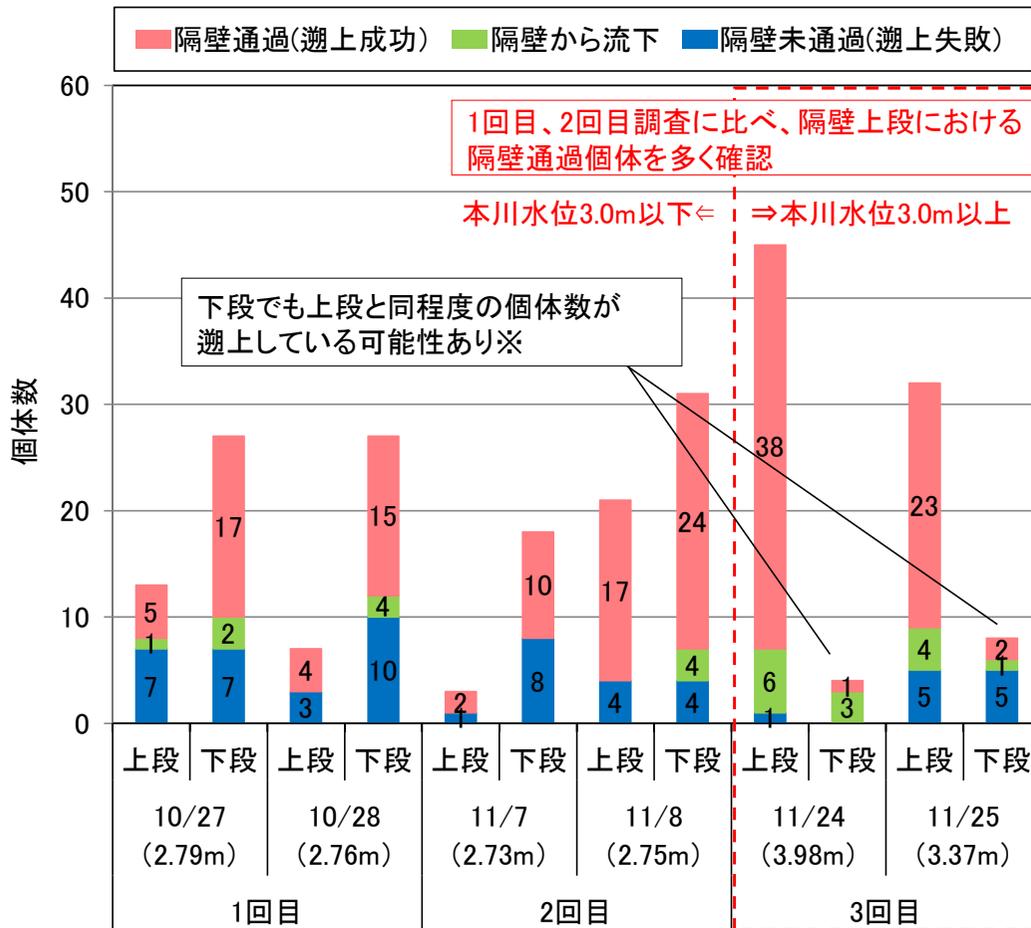
図 R4年度調査におけるサケの遡上数の内訳

- ・ 本川水位が3.0m未満であった1回目、2回目調査の隔壁通過数は上段で2~17(隔壁通過率：42~81%)、下段で10~24(隔壁通過率：56~86%)であり、本川水位が3.0m以上であった3回目調査の隔壁通過数は上段で23~38(隔壁通過率：82~97%)、下段で1~2(隔壁通過率：29~100%)であった。
- ・ 本川水位が3.0m以上であった3回目の調査では他の調査日に比べ、隔壁上段における隔壁通過個体が多く確認され、隔壁通過率も高かった。

※3回目調査では隔壁下段周辺の流れが激しく、白波立っていたため中低層を泳ぐサケを正確に把握できていない(過小評価している)可能性あり。

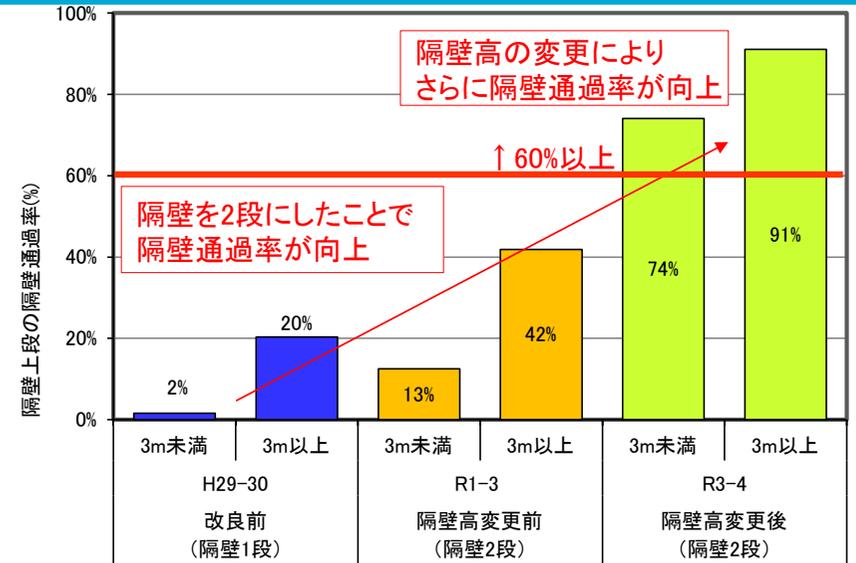
図 隔壁の設定ごとのサケの隔壁通過率 (H29~R4)

- ・ 隔壁高変更後は、R3の隔壁高変更前に比べて、隔壁通過率が改善した。
- ・ 隔壁高の変更は本川水位3.0m未満に対応したものであったが、本川水位3.0m以上の場合も隔壁通過率が向上した。
- ・ 隔壁高変更前は越流水深が低い際に隔壁通過率が低かったが、隔壁高変更後は越流水深は35cmを上回っており、隔壁通過率は60%以上であった。
