現地視察会 説明資料

阿賀野川河川事務所
令和元年11月20日

阿賀野川自然再生事業 現地視察箇所

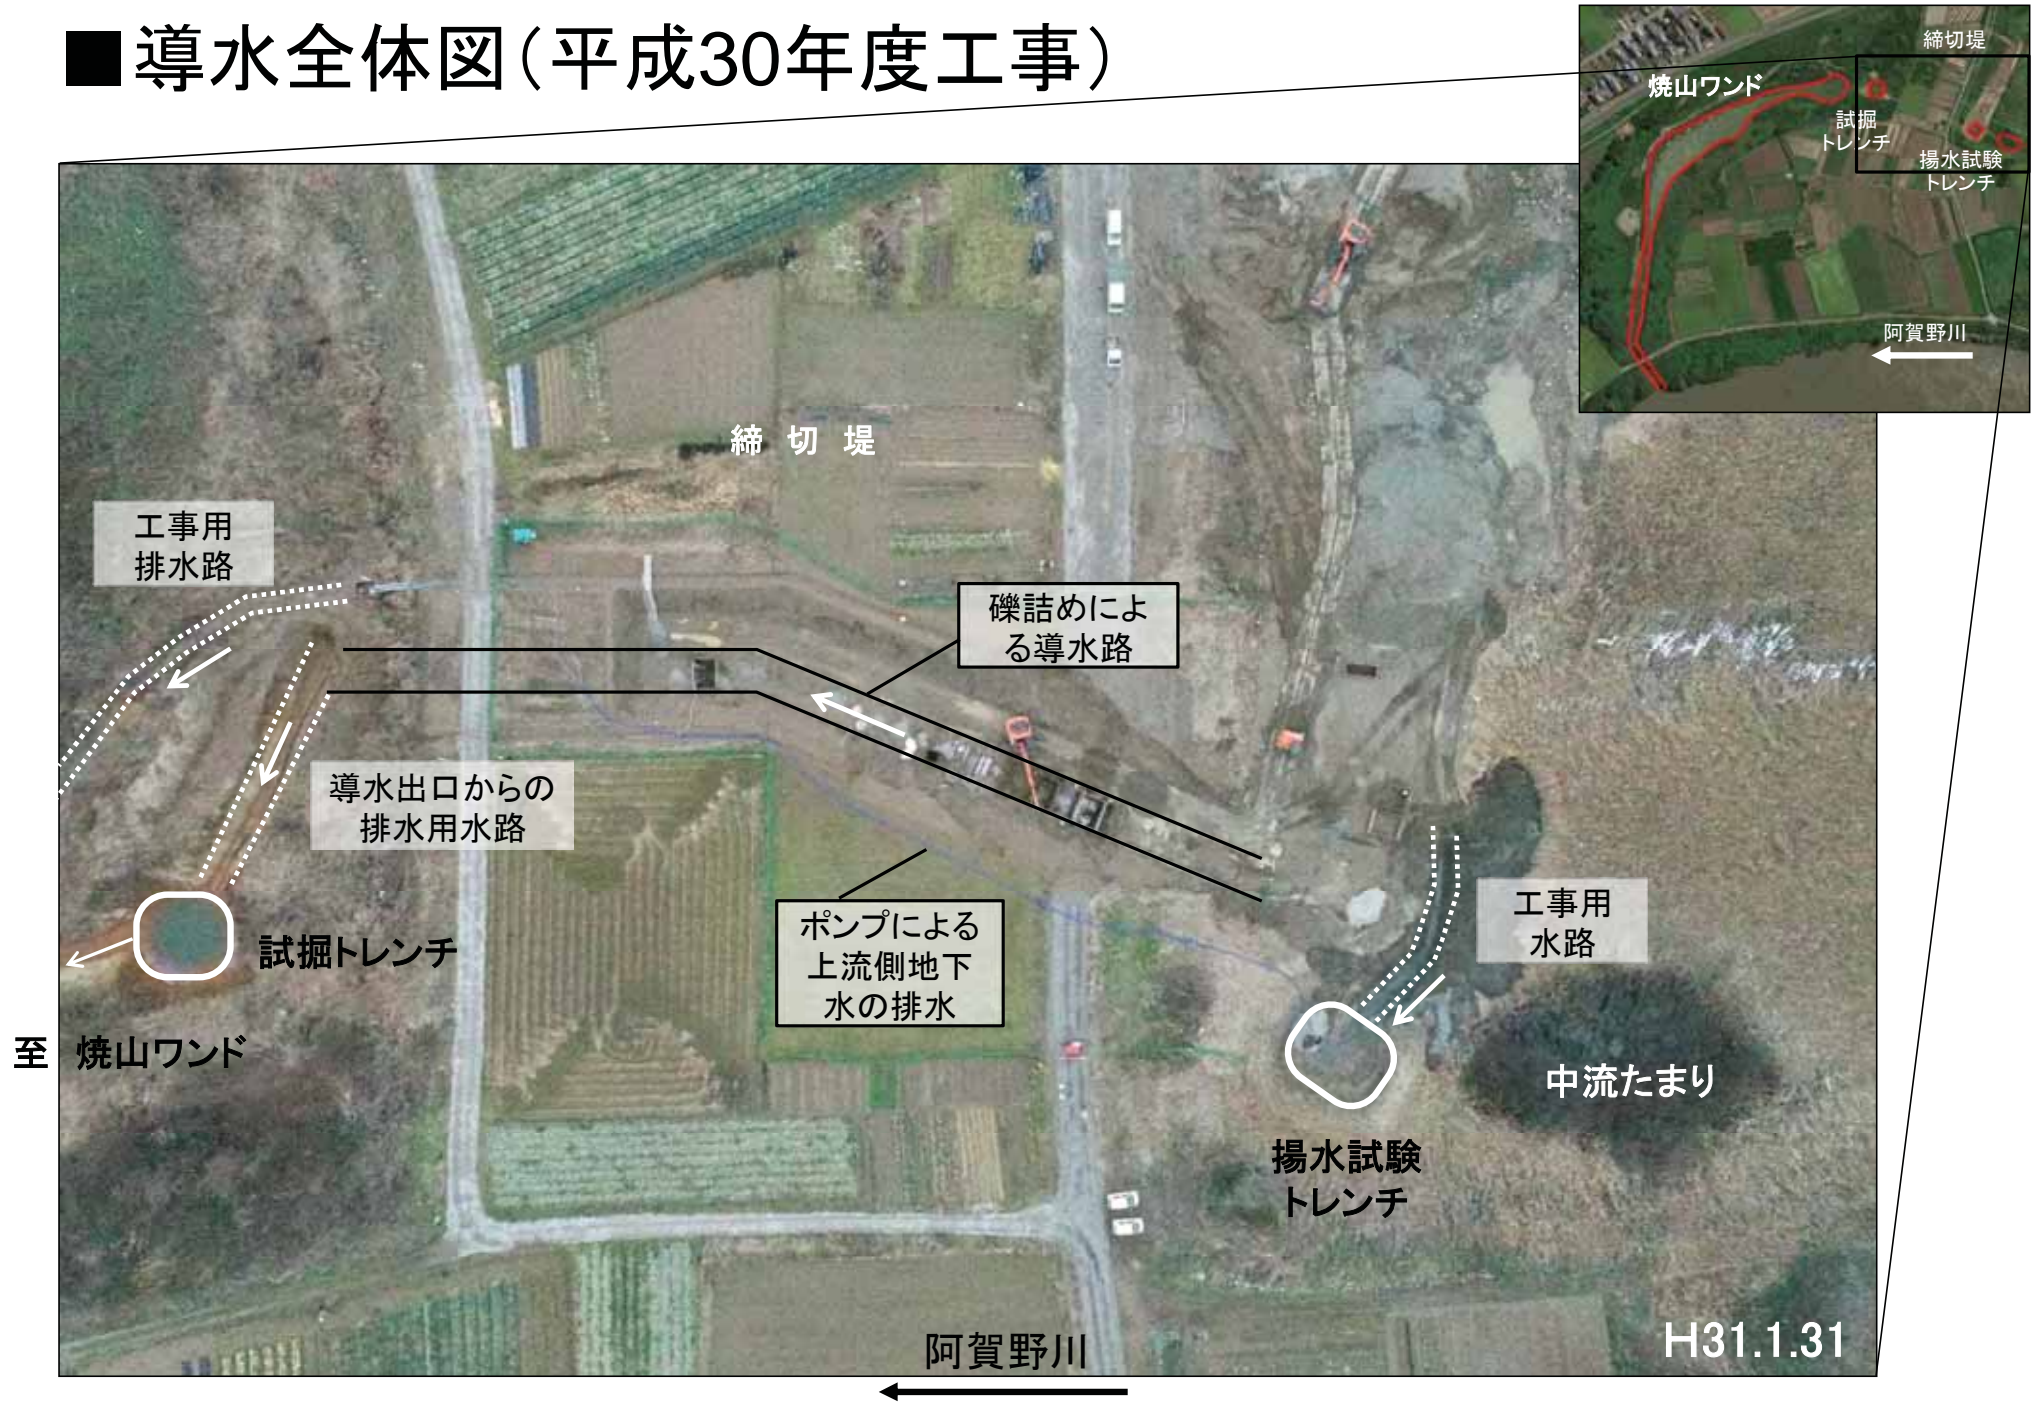
■ 導水全体図(平成30年度工事)

- 工事を進めたところ、締切堤の材料と考えられる粗朶（そだ）や割石が出土、周辺も粘性土で盛土されていた。

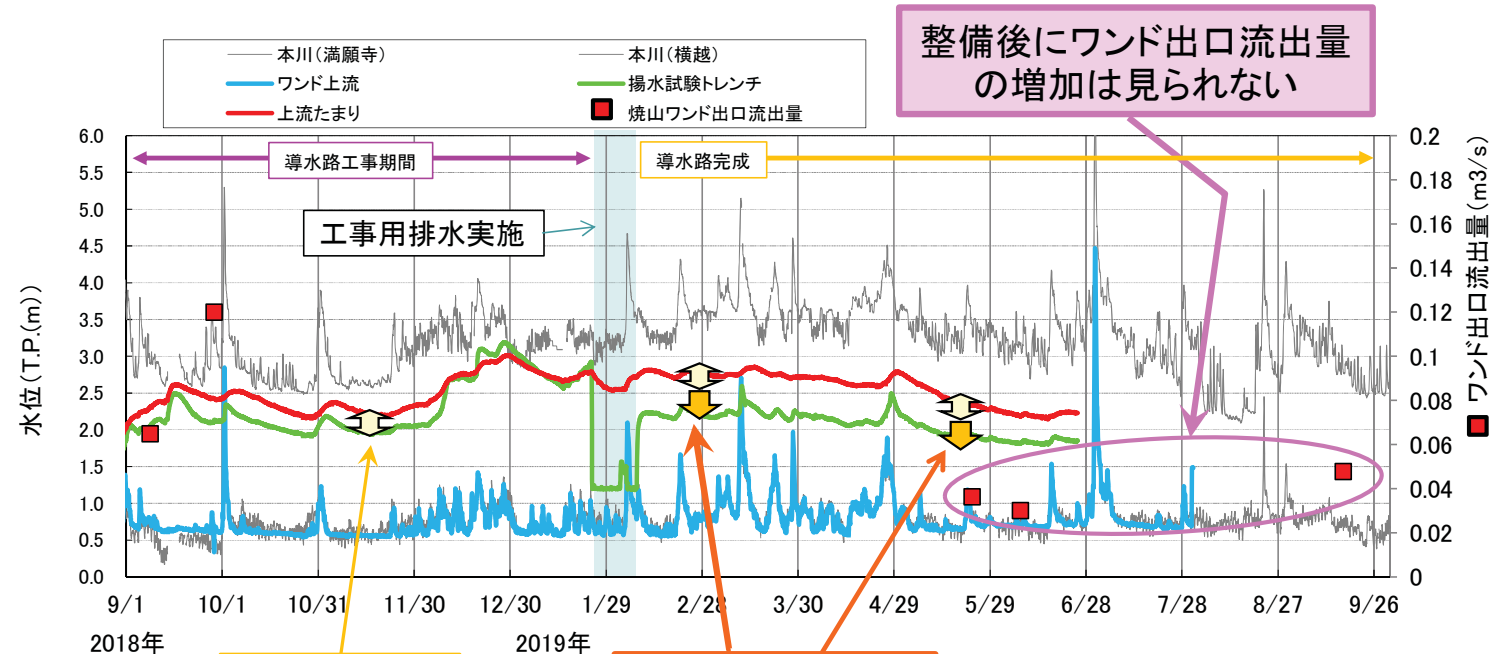
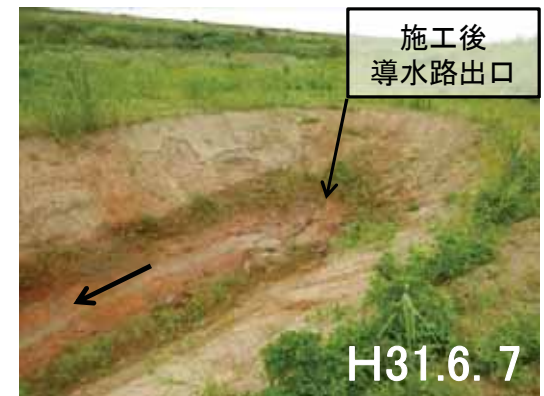
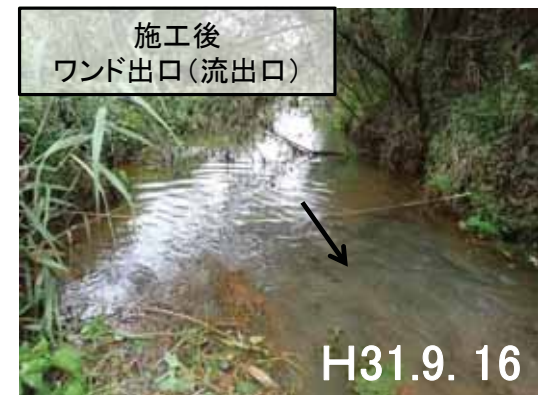
- 導水路の整備により、畑より上流側（揚水試験トレンチ）の水位は、上流たまりと比較して、整備前より約20cm低下した。→ 導水による変化。この低下量分が、焼山ワンドに流入しているものと考えられる。
- 一方、ワンド出口流出量は、導水路整備後に顕著な増加は認められないことから、導水路へ入った水が周辺土壌へ浸透している可能性が考えられる。

元々30cm差

整備後に
約20cm水位低下

この分、焼山
ワンドに流入か

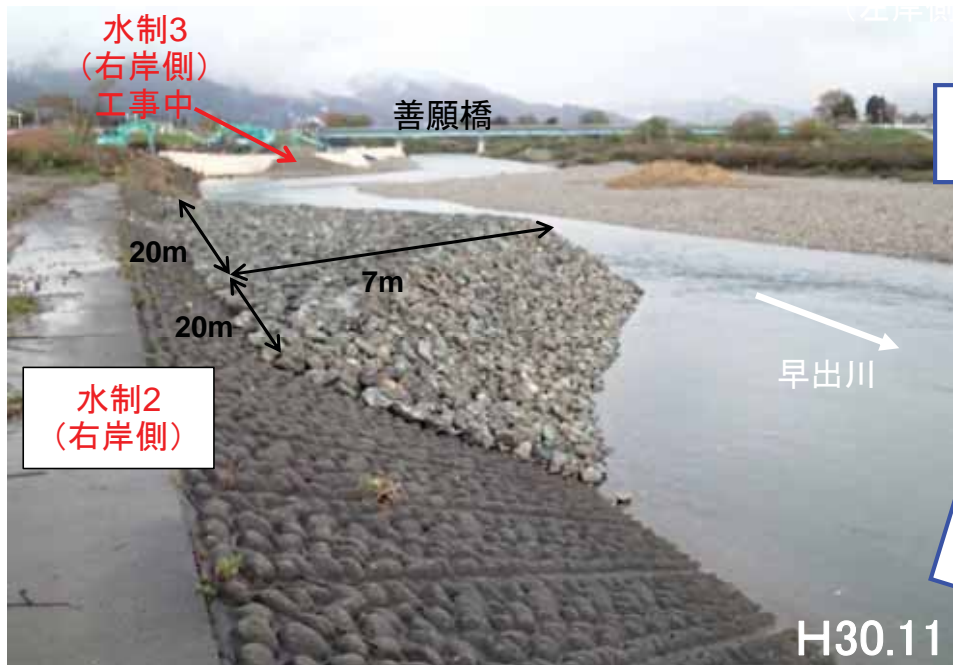
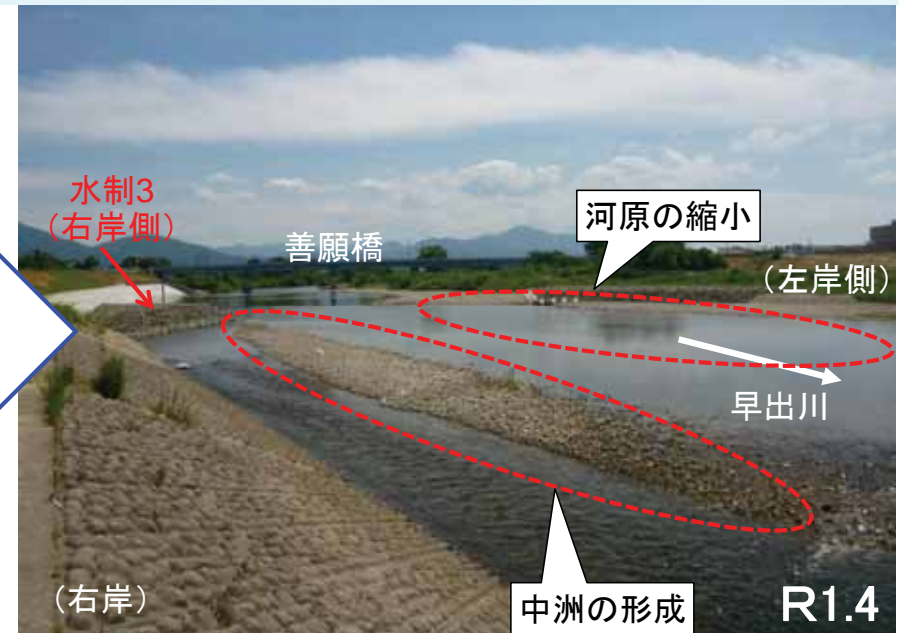
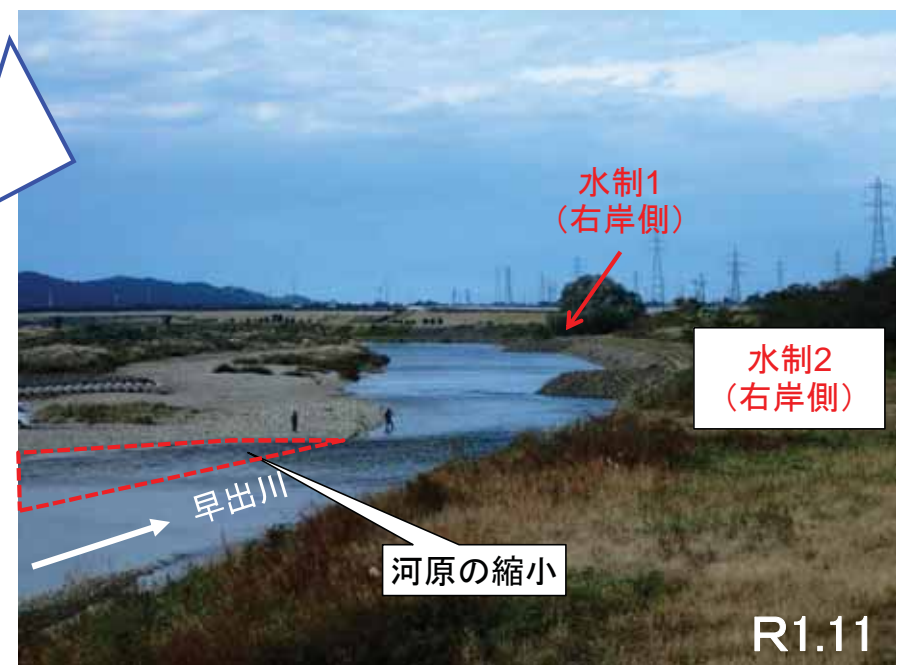
- 水制設置により
- 最上流の水制では、みお筋が左岸側に寄った。そのため左岸の河原が縮小した。
 - 最上流、及び最下流の2ヶ所の水制の下流で、中洲状の砂礫堆積が生じた。

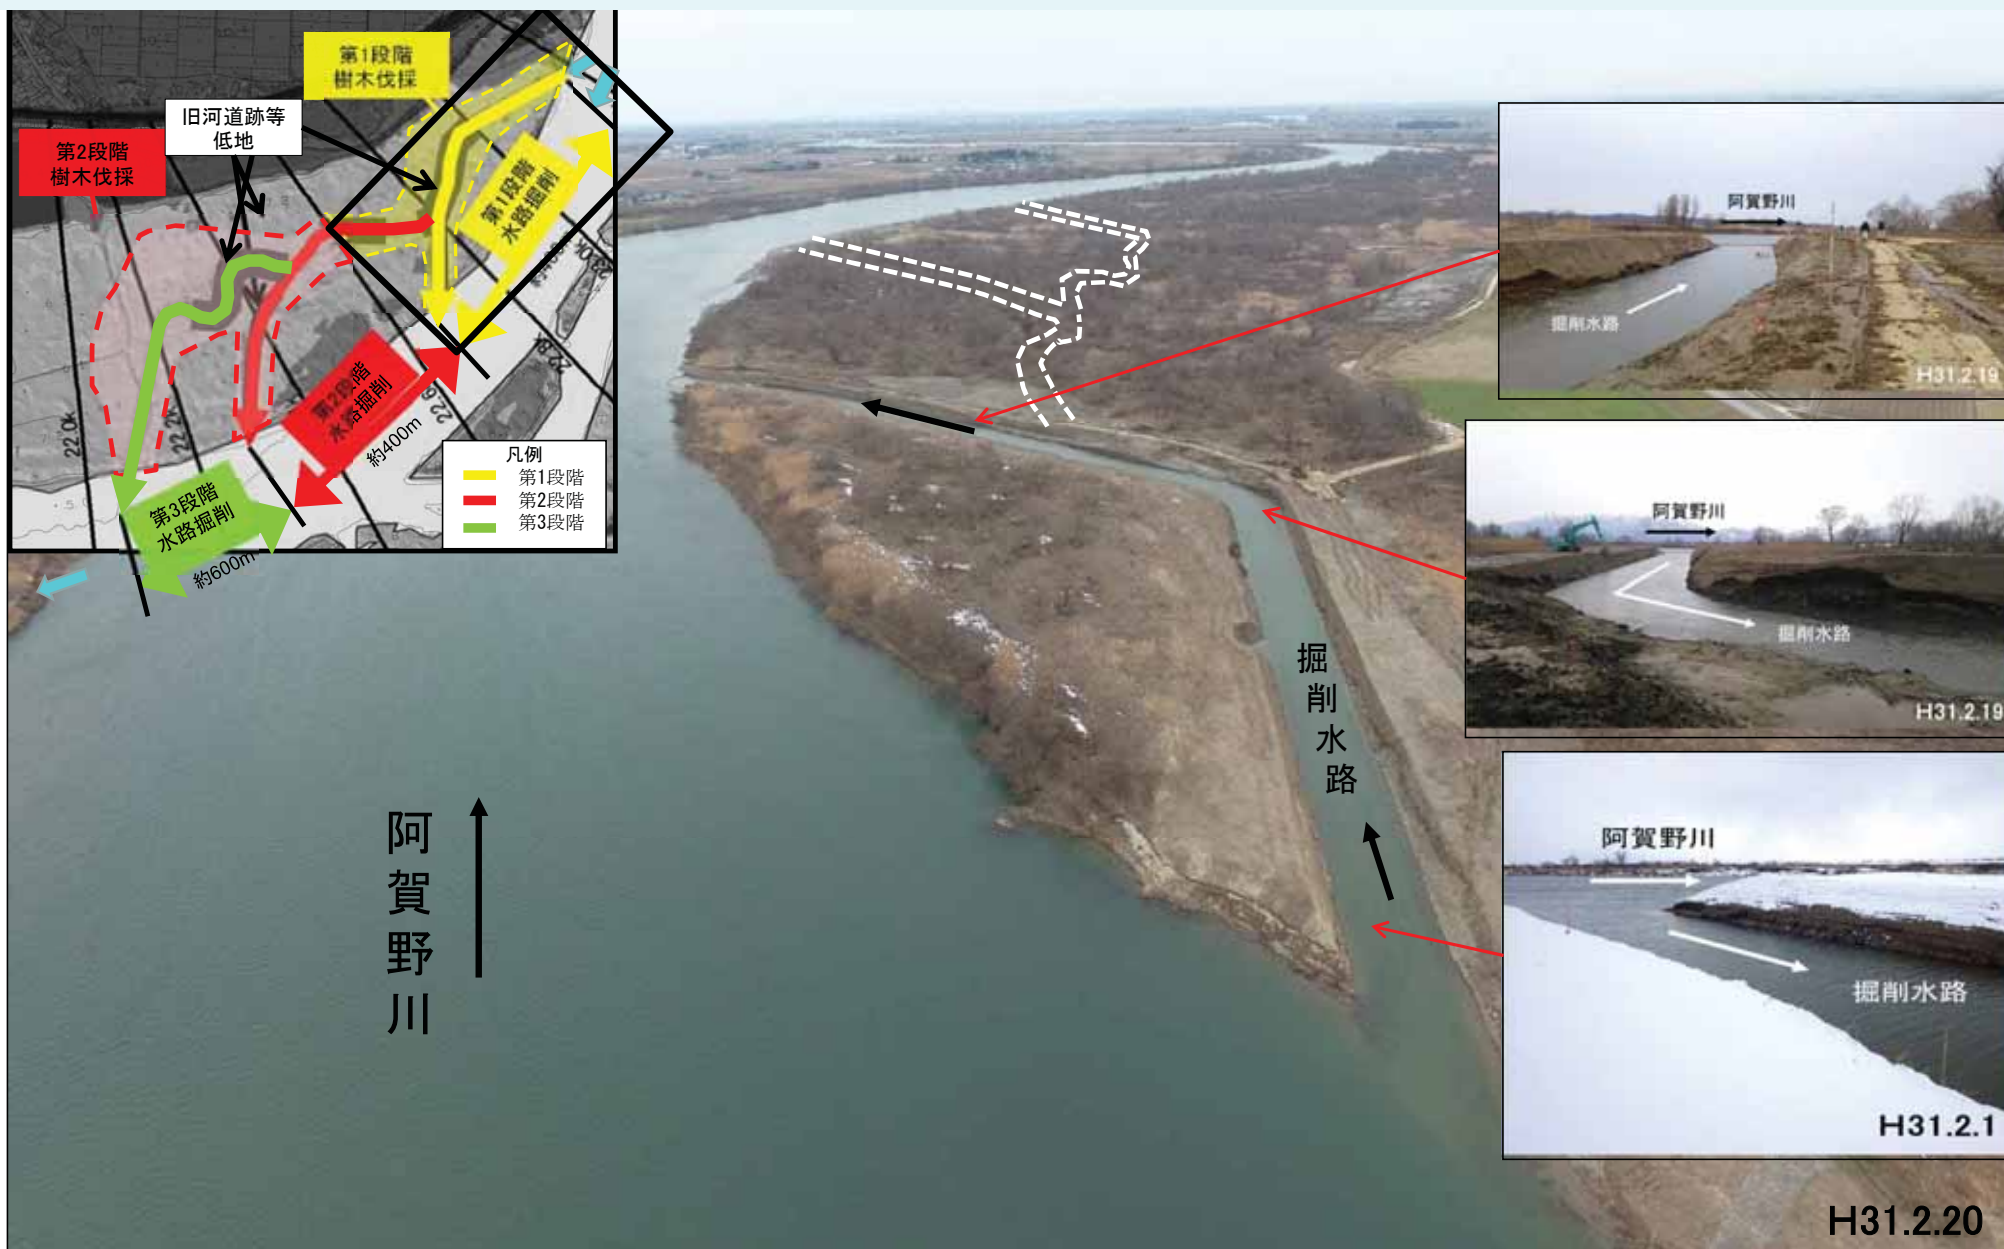
水ヶ曾根地区 工事直後

- ・ 現在、第1段階のみ整備済み。
- ・ 6/30豪雨による出水では、掘削水路の河岸洗掘が発生した。
- ・ 台風19号による出水では、更に洗掘が進行した。
- ・ ただし、水路下流の樹木伐採未実施によって流水の減勢があったと考えられる。

- 6/30豪雨による出水では、概ね水路満杯規模となり、掘削水路の河岸が洗掘された。
