長沼地区 住民説明会

国土交通省 北陸地方整備局
千曲川河川事務所

⑤: 穂保地先の堤防決壊の原因は何か？

穂保地先で発生した堤防決壊原因の特定について

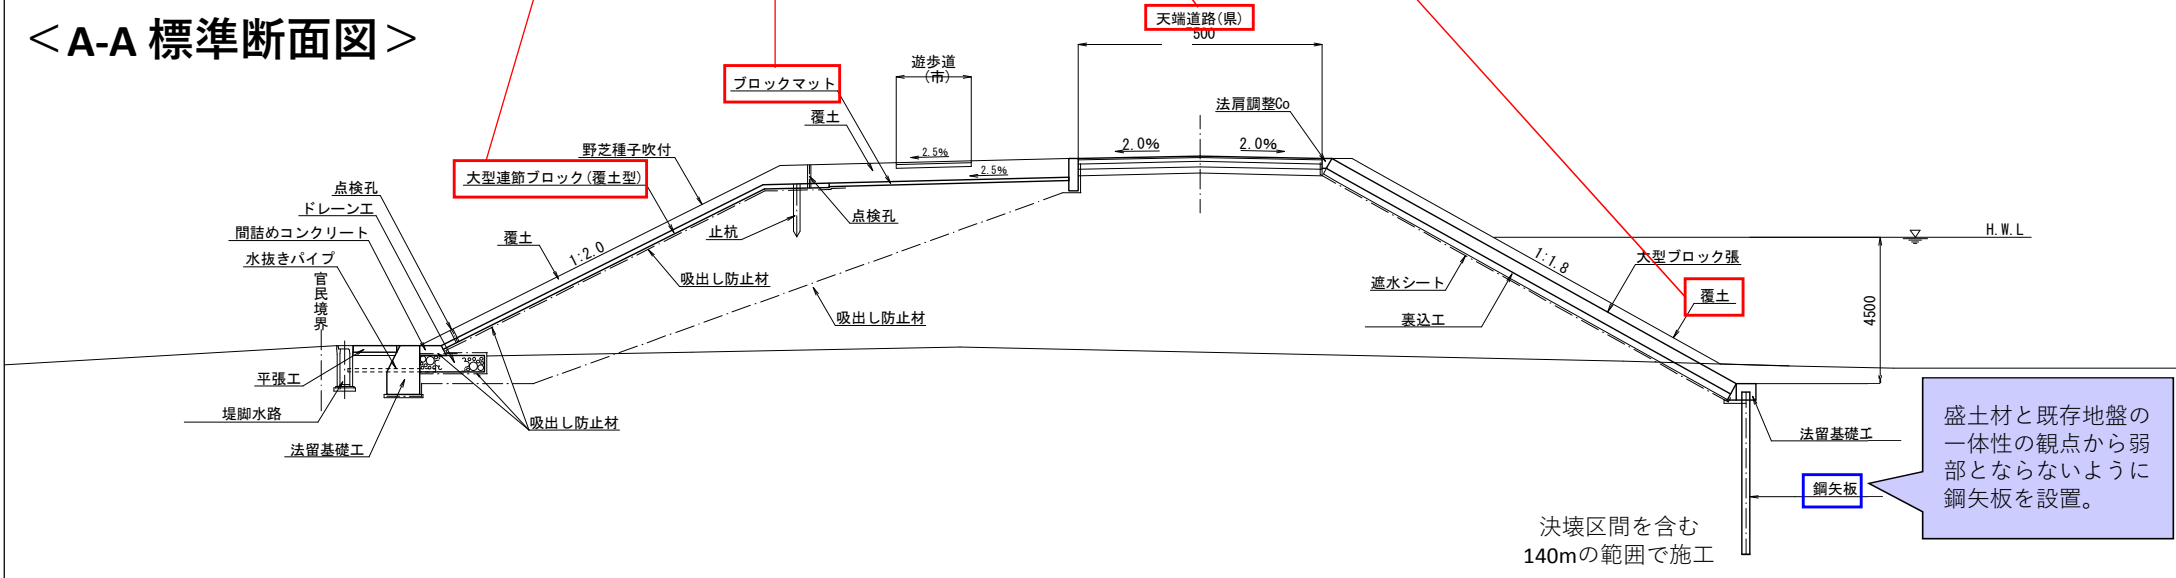
< A-A 標準断面図 >

- 現状の施設能力を上回る洪水により、越水した場合でも決壊しにくい粘り強い堤防を目指す。
- 立ヶ花狭窄部～村山橋間についての堤防構造は現在検討中(決壊区間を含む560m区間を除く)。

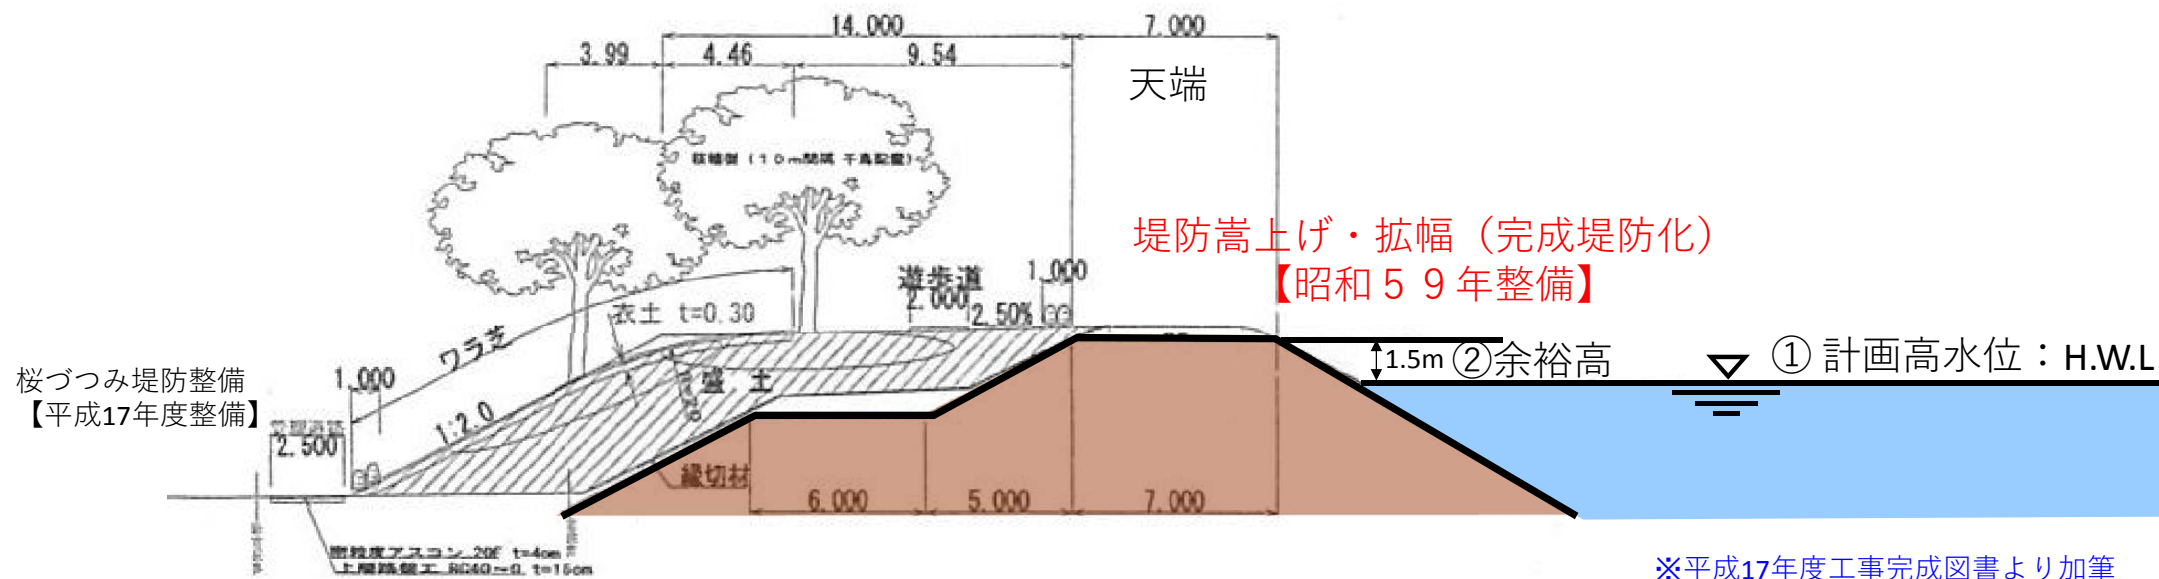
<穂保地先：※長野桜づつみ工事標準断面図>

○穂保地先の堤防は昭和50年代の築堤工事により計画の堤防高さ・幅を確保し、堤防は完成(完成堤防化)。

①計画高水位(HWL): 計画高水流量を河道内で安全に流すために定めた水位で、計画や河川管理の基準となる水位

②余裕高 : 洪水を安全に流すための構造上の余裕高さ。【千曲川では余裕高は1.5m】
計画した洪水流量に応じた余裕高が決まる。(※洪水時の風浪、うねり、跳水等の一時的水位上昇、水防活動時の安全の確保、流木等への対応)

③計画堤防高 : ①計画高水位(H.W.L) + ②余裕高

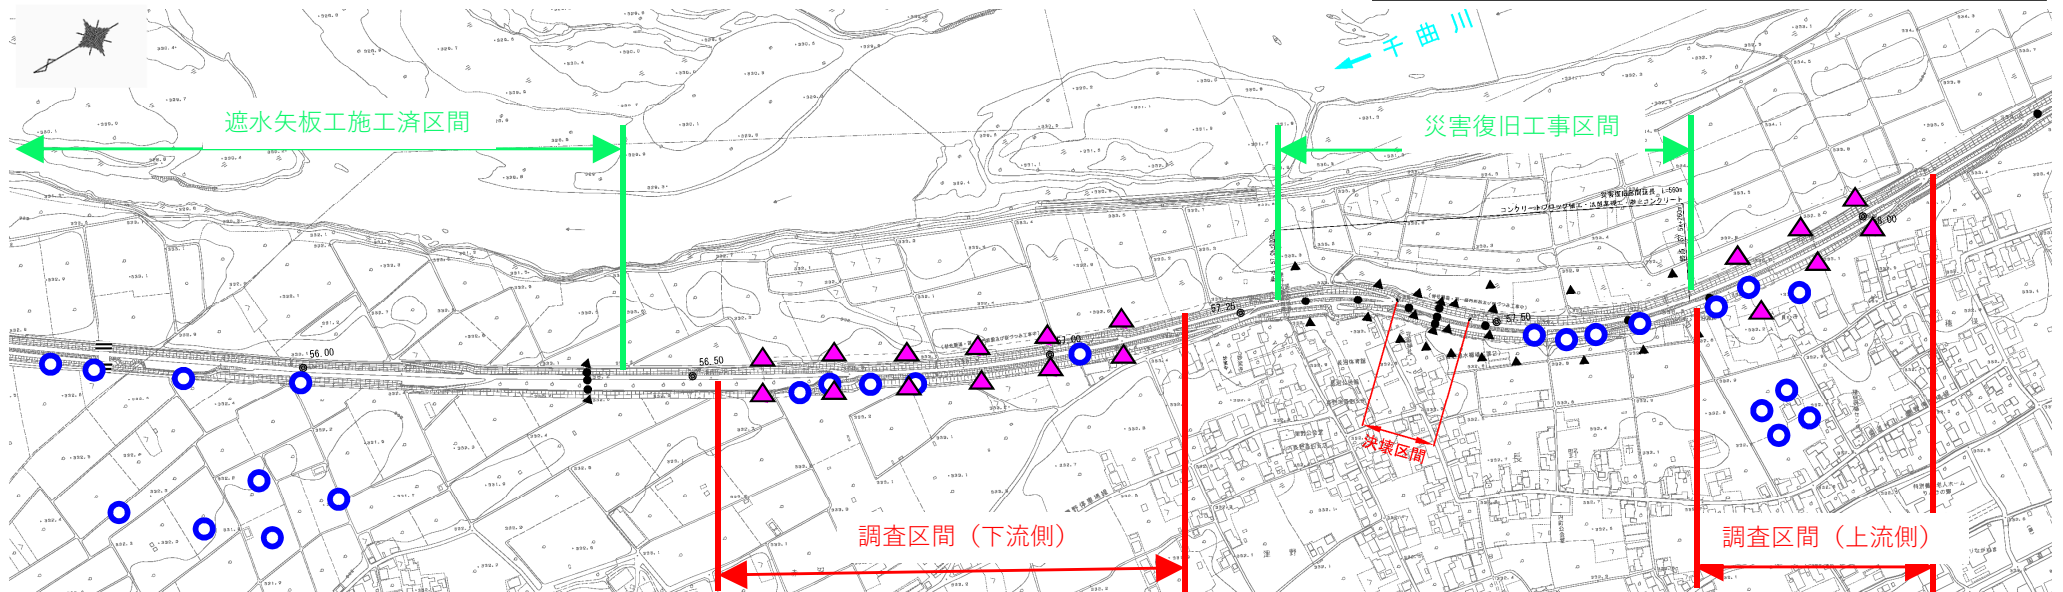
■情報提供箇所周辺堤防付近について約100m間隔で試験を実施
(川表法尻及び川裏法尻で実施)

※遮水矢板施工区間と災害復旧区間(既調査箇所)は除く

- サウンディング箇所での地質状況について、川裏側で2.25m以上の粘性土層の厚さを確認。
- 過去の出水等でこの区間で漏水等の現象が発見され、水防活動を行った事象はなし。
