### 平成26年 1月～3月の工事事故の状況

北陸地方整備局発注の直轄工事

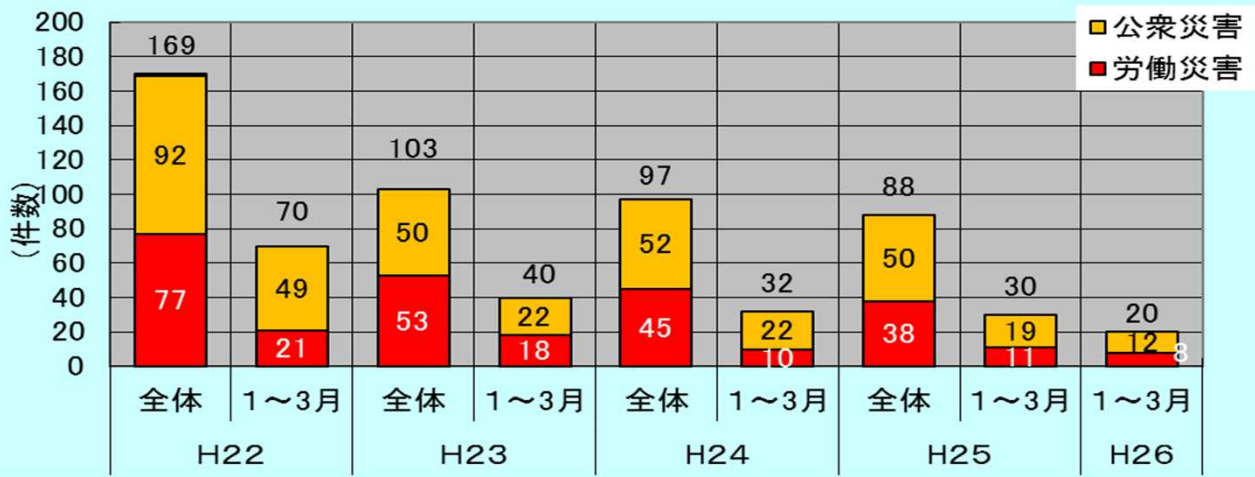
災害区分別事故発生状況の推移(H22-H26) H26.3.31現在

平成26年の1月～3月の事故件数は20件と近年の同期では最小となっています。昨年は、年間事故件数88件と過去5年で最小でした。平成26年についても、昨年以上に事故数の減少にむけて、安全対策を徹底しましょう。

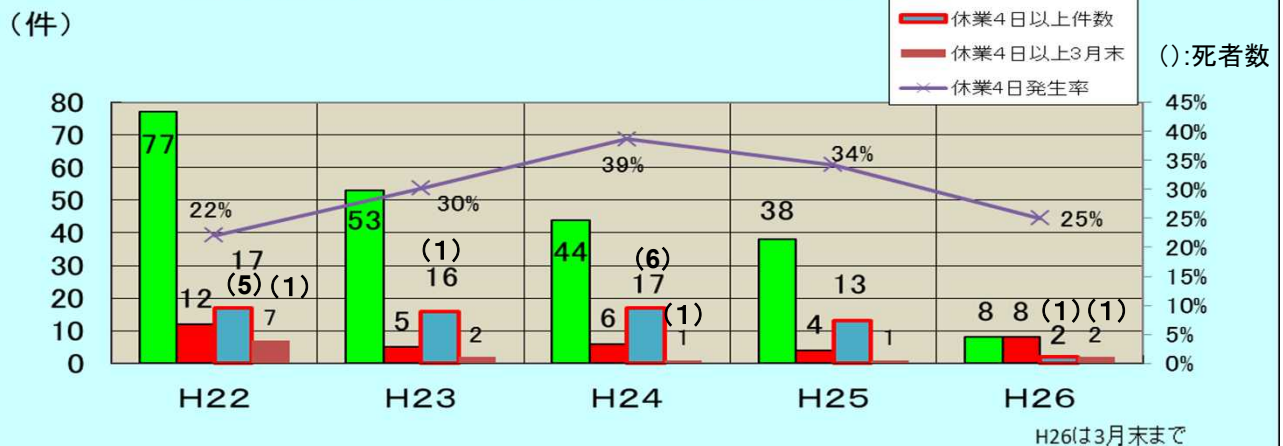
H22-H26の労働災害の推移(休業4日以上)

H26年の休業4日以上の事故が、既に2件発生しており、うち1件は**墜落による死亡事故**でした。今後は、安全対策を徹底し、重大災害の発生を防止しましょう。

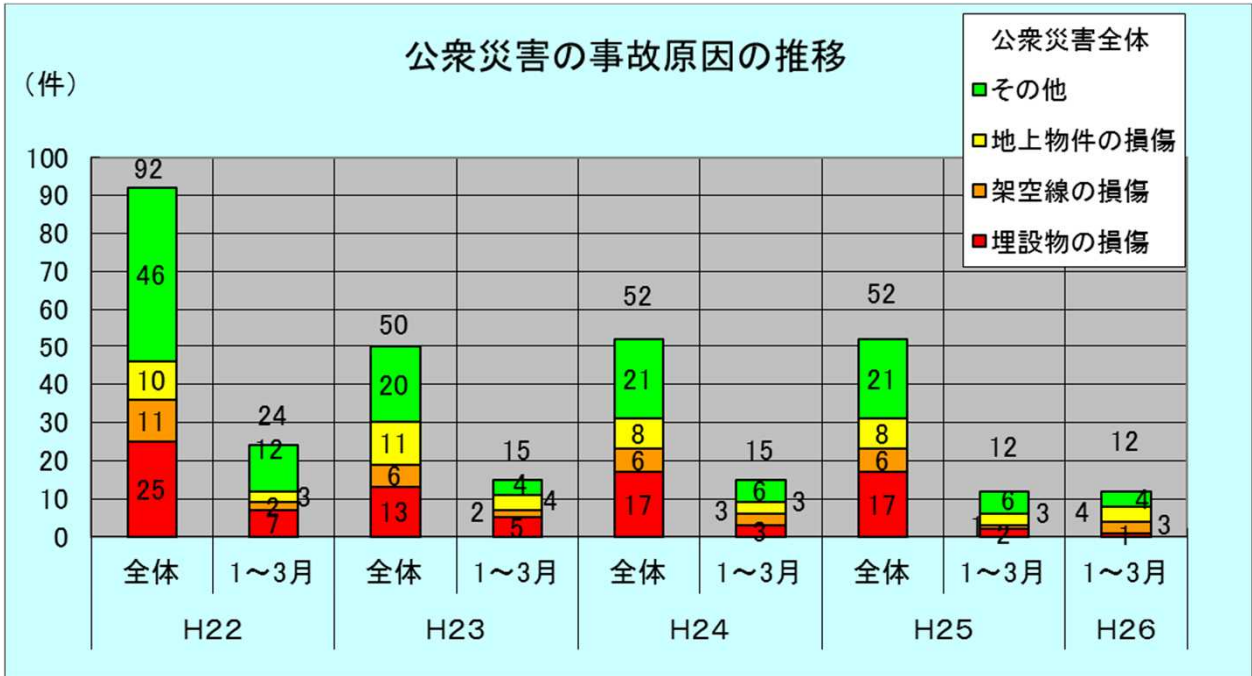
平成26年の公衆災害は、12件発生しています。その他4件のなかに、**死亡事故1件（現場内において、トラックが後退中に一般の方と接触）**が含まれています。

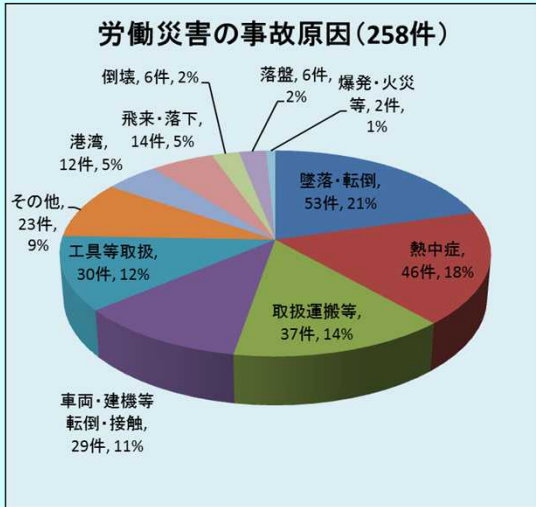
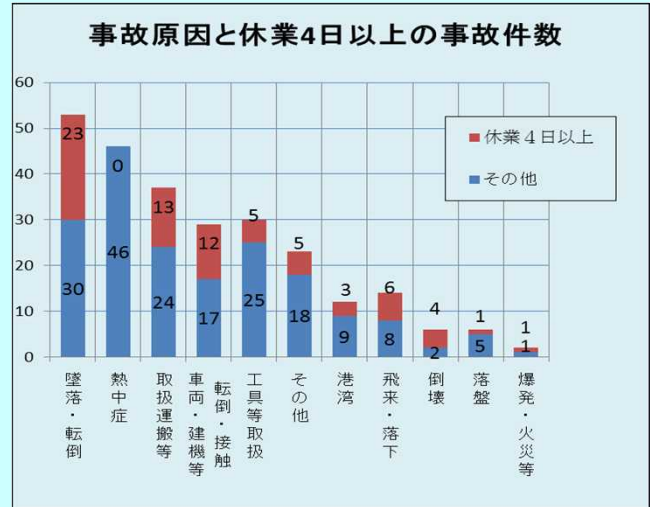
## 過去5年間(平成21年～25年)の労働災害の事故原因

過去5年の労働災害における、事故原因をみると、「墜落・転倒」・「熱中症」・「取扱運搬等」で全体の5割を占める状況です。

また、休業4日以上(およびその他)の重大な事故の原因をみると、「墜落・転倒」・「取扱運搬」・「車両・建機等転倒・接触」・「倒壊」の占める割合が高い状況です。

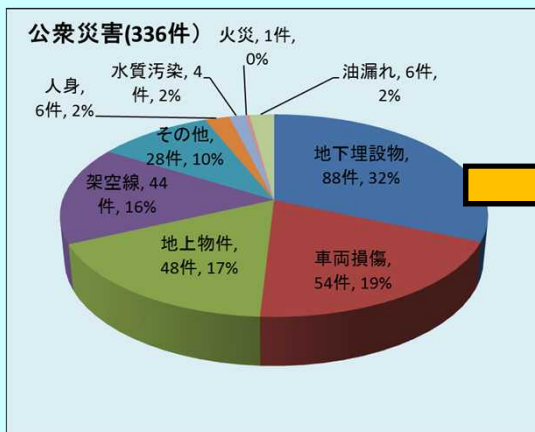
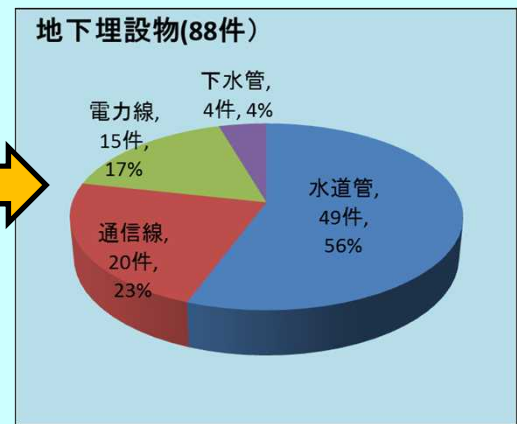
## 過去5年間(平成21年～25年)の公衆災害の内訳

公衆災害の損傷物件をみると地下埋設物が32%、車両損傷が19%と2項目で、全体の5割以上を占めています。

また、地下埋設物の内訳は、水道管の損傷が56%を占めており、沿道での工事を行う際には、十分に埋設位置を確認して施工する必要があります。
