あんぜん北陸

第 114 号 2003.9.1

北陸地方整備局
技術開発・管理部会
工事安全管理分科会

よく見て現場！危険・発見クイズ

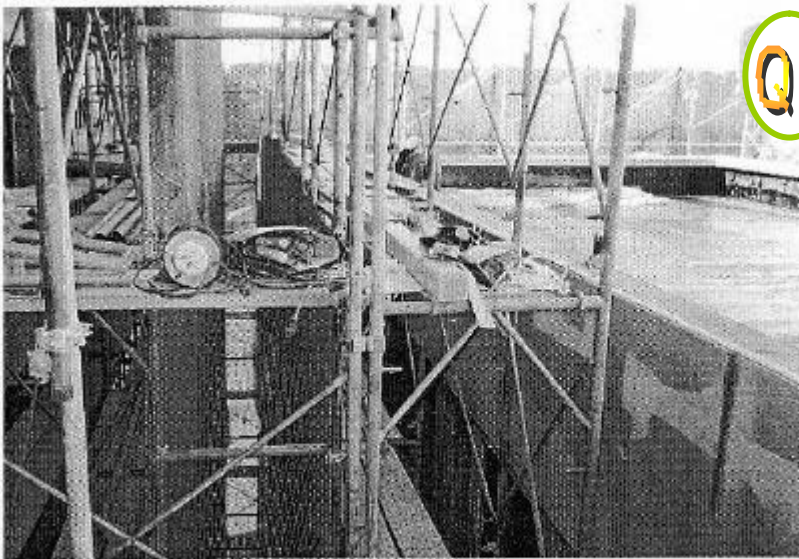
Q1

道具を置いていっているの？

危険要因

- ・通路、作業床に、資材や器具が放置されて、通行のじゃまになる。
- ・資材や器具等が落下すると、下部の労働者に危害を与える危険がある。

改善のポイント

- ・通路、作業床には、資材や器具等を放置しない。
- ・幅木 (つま先板) を取り付ける。
