工事事故の発生状況

平成30年12月

北陸地方整備局

3. 北陸管内の事故発生事例

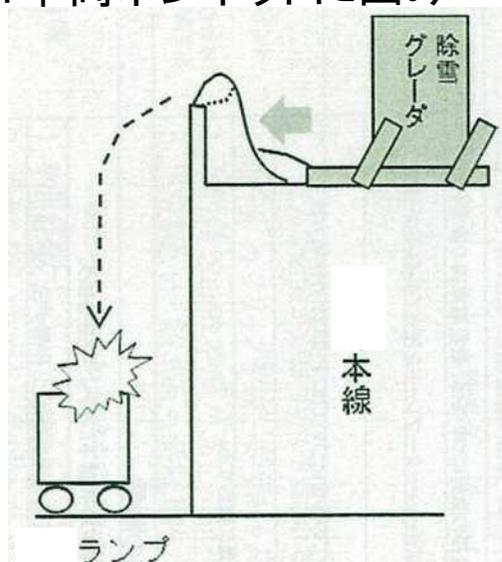
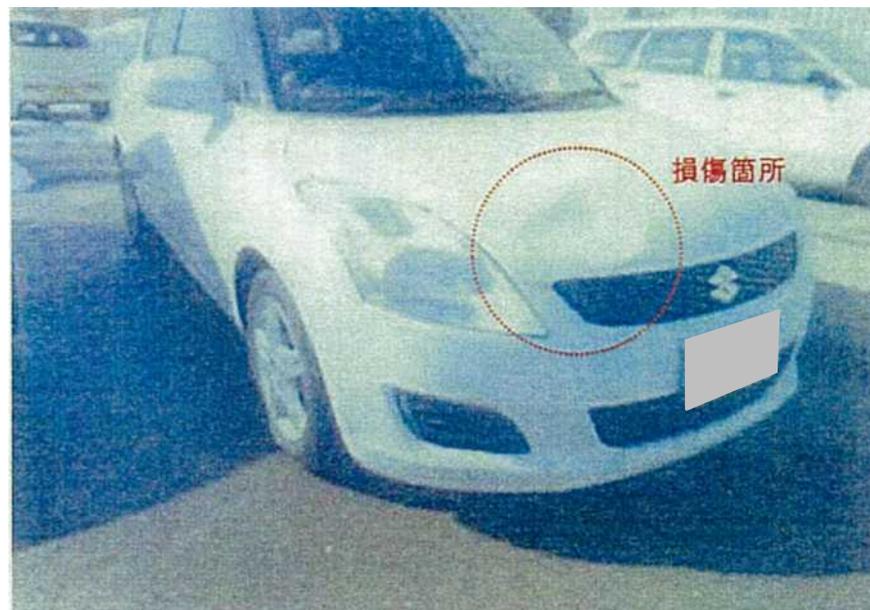
- ①日時:平成30年2月5日(月)17:10頃
- ②工事内容:道路除雪作業
- ③事故内容:本線除雪中に路肩の堆雪がランプへ落下し、一般車両に接触した
- ④被害状況:車両ボンネットに凹み

除雪トラック3台の梯団除雪で本線を除雪中、最後尾の除雪トラックが車道の雪を路肩に押しつけた勢いで堆雪がランプへ落下した。ランプ走行中の一般車両に落下した雪が接触し、ボンネットが凹んだ。

- 雪質による雪の飛散状況の確認が不足していた。
- 除雪車両の運転手及び助手がランプを走行している一般車両の存在を確認できていなかった。

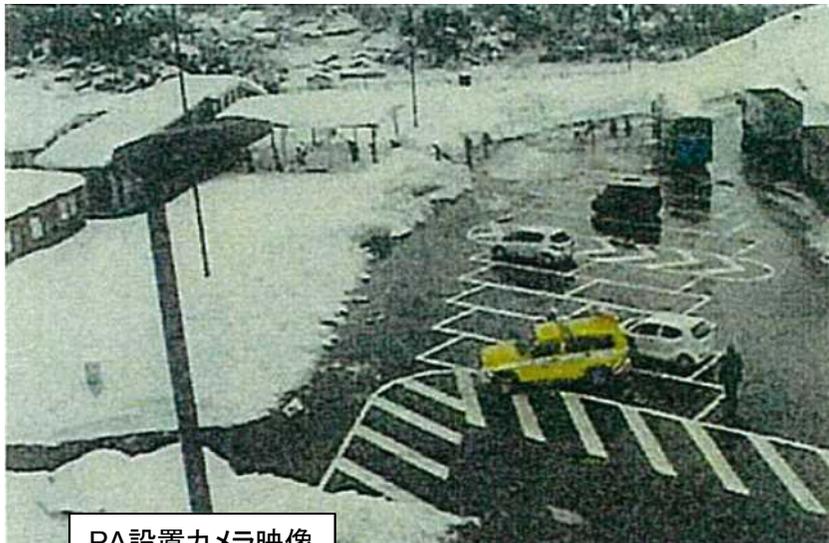
PA設置カメラ映像

- ①日時：平成30年2月7日（木）15:23頃
- ②工事内容：道路維持工事
- ③事故内容：道路パトロール車が後退時に駐車中の一般車両に接触。
- ④被害状況：車両側面部に凹み

道路パトロールにおいて、巡回員がPA施設点検を行っているため、パトロール車は、構内の管理用通過ゲート付近で待機をしていた。待機中に左後方より除雪車が来たことから、進路を開けるため右後方へ後退した。後退時に右後方に駐車していた一般車両の側面に接触した。

- 道路パトロール車の後退時に後方に駐車していた一般車両の停車状況を見誤ったもの。

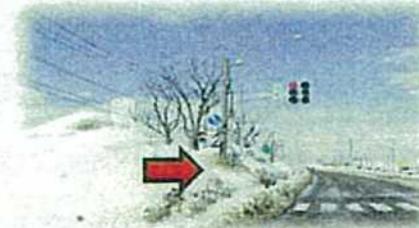
① 着手前

- ①日時:平成30年2月19日(水)11:20頃
- ②工事内容:道路除雪作業
- ③事故内容:除雪作業中にバックホウバケットが信号機制御機に接触し、破損した。
- ④被害状況:信号機制御機破損。約23分間の信号機停止。

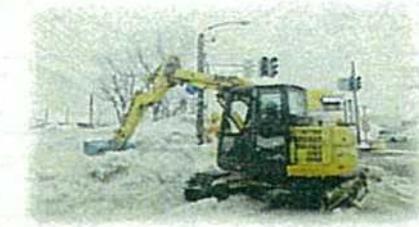
② 雪堤 崩し状況

交差点の信号機下の雪堤を排雪作業中、バックホウのバケットが信号機制御機に接触し、破損した。

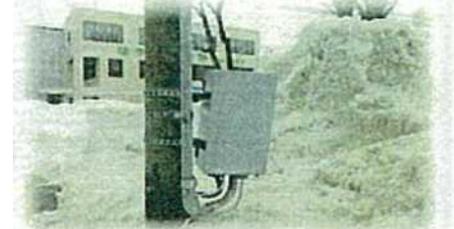
③ 接触後 信号機制御機

- 雪堤の中の信号機制御機が存在に気付かなかった。
- 人力除雪による構造物確認を怠った。

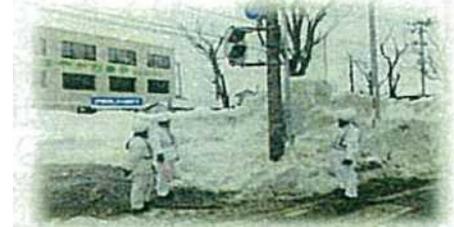
④ 警察により 信号復旧

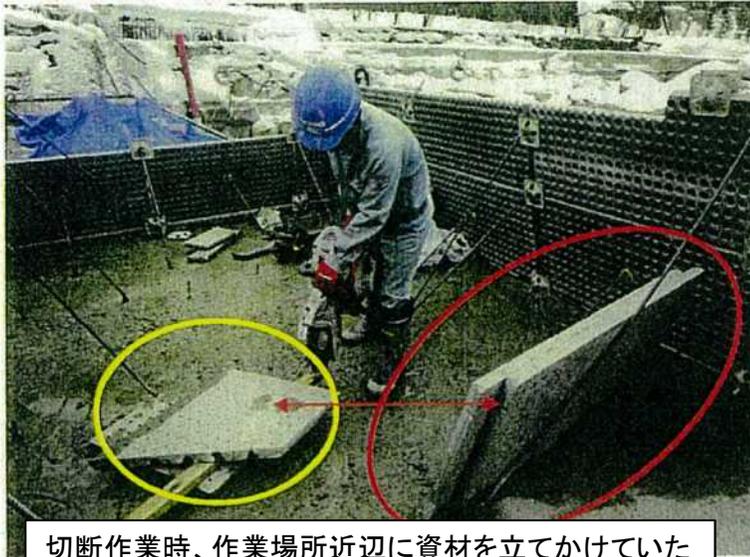
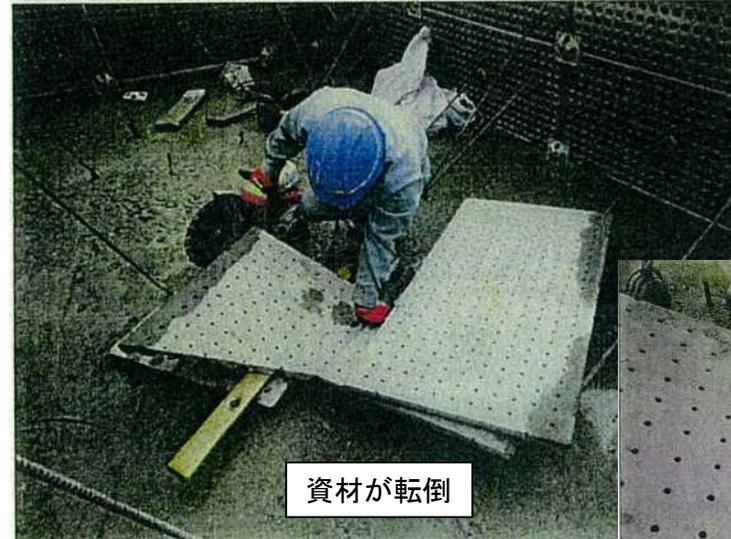
切断作業時、作業場所近辺に資材を立てかけていた

床固め本体工の残存型枠組立の加工作業中、作業場付近に立て掛けていた残存型枠2枚が倒れ、左手を型枠の間に挟まれ、負傷したもの

- ・ 順次行う型枠の組立作業のため、作業場付近に資材を立てかけていた。
- ・ 資材は不安定な状態(ほぼ鉛直)で置いていた。

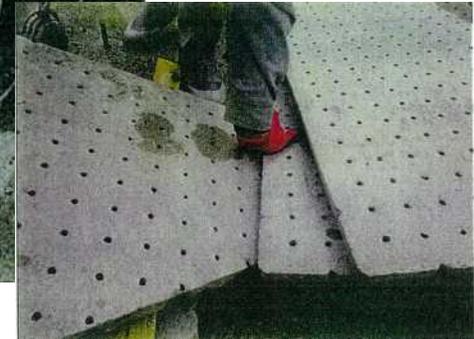
資材が転倒

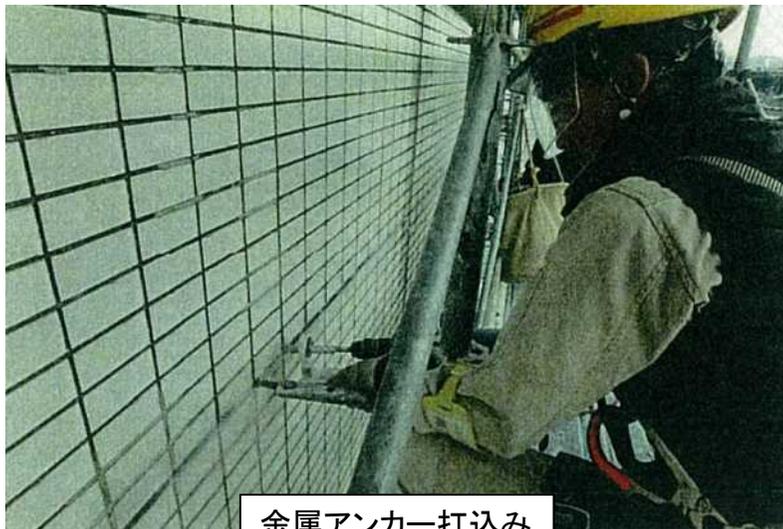
金属アンカー打込み

足場を固定するための足場壁つなぎ作業中、金属アンカーを外壁にハンマーで打ち込む際、衝撃で欠けたタイル片が作業員の顔に飛来し、左目に当たったもの。

- ・ 金属アンカーを打ち込む際、手元をよく見るためシールドを着用していなかった。
- ・ ヘルメット内蔵のシールドは、経年劣化のため、視界状況が不良であった。
- ・ 防護具の日常点検を怠った。

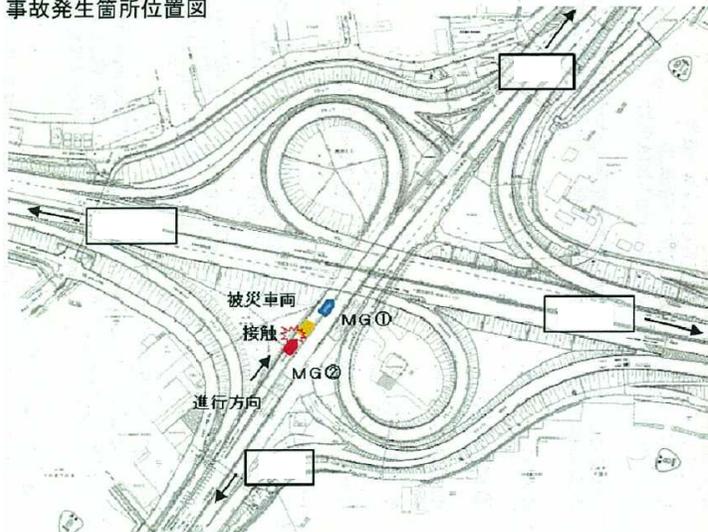
- ①日時:平成30年1月12日(金)17:50頃
- ②工事内容:道路除雪作業
- ③事故内容:除雪車(MG)を回送中、前方を走行していた一般車両に接触した
- ④被害状況:左側テールランプ破損

除雪車を梯団走行で回送中、2台目の除雪車(MG)が前方(1台目との間)を走行していた一般車両に接触し、左側テールランプが破損した。

- ・ 車間距離を詰めすぎた。梯団走行中(回送中)に一般車両を進入させた。
- ・ 大雪による焦りがあった(事故当時、夕方の混雑と大雪により周辺は大渋滞となっていた)。

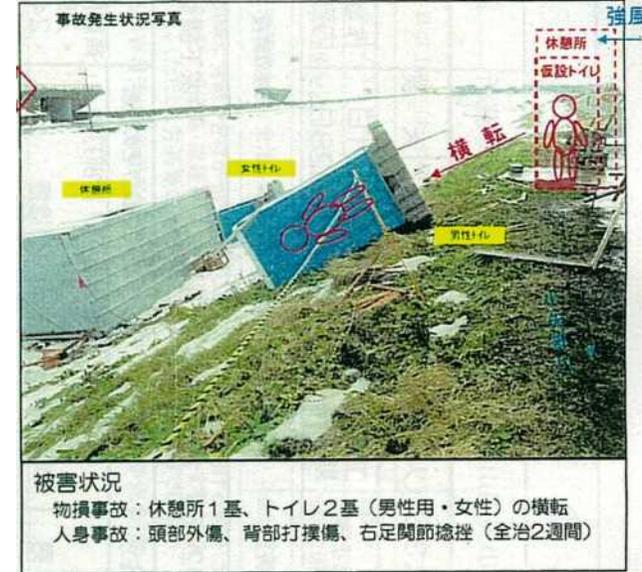
- ①日時:平成30年1月23日(火)14:25頃
- ②工事内容:堤防強化工事
- ③事故内容:強風により仮設トイレが横転し、使用していた作業員が被災した
- ④被害状況:頭部外傷、背部打撲傷、右足関節捻挫

強風のため、作業を中止し、通勤車両内で待機をしていた。待機中、突風により堤防天端に設置していた休憩所1基、トイレ2基が横転し、トイレを使用していた作業員が被災した。

- 仮設トイレの設置場所が、強風の影響を受けやすい堤防天端であった。
- 強風が吹いていたが、転倒防止対策や使用禁止措置を講じなかった。

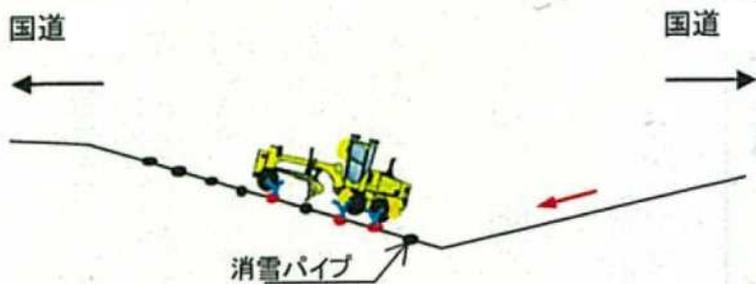
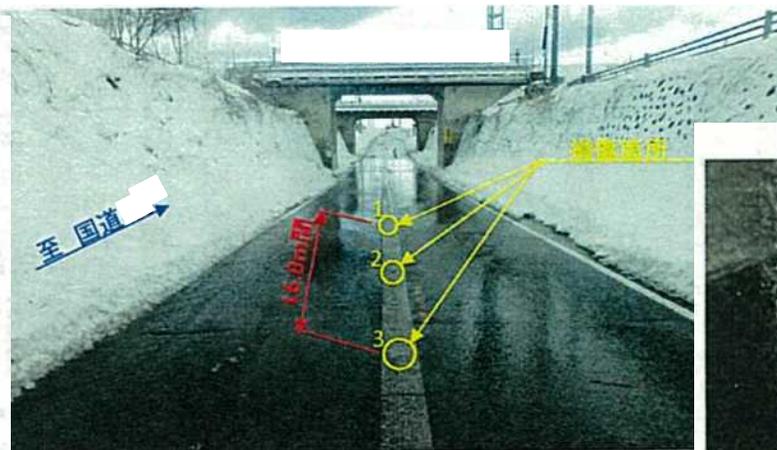
1月26日 損傷時状況

- ①日時:平成30年1月26日(金)02:10頃
- ②工事内容:道路除雪作業
- ③事故内容:除雪グレーダを回送中、県管理の消雪パイプ散水ノズルにブレードが接触し破損
- ④被害状況:消雪パイプ散水ノズル3箇所破損

国道の除雪作業において、県道(消雪パイプ設置区間)を除雪グレーダのブレードを上昇させて回送していた。ブレードの上昇高さ不足のため、県管理の消雪パイプ散水ノズルに接触し破損させた。

- 除雪グレーダのブレード上昇高さの確認不足。

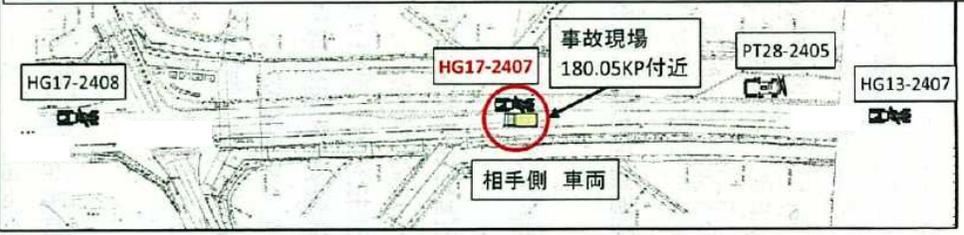
現場平面図

4台梯団で作業していたが、一般車の割り込みや信号機により分断され除雪車同士の間隔は広がっていた。先頭のグレーダはすでに数百メートル前方を作業中。

除雪グレーダ3台、除雪トラック1台の梯団除雪作業中、3台目の除雪グレーダが圧雪路面処理のため、作業装置(ブレード)の押付け圧力を上げたところ、車両が横滑りし、対向車両に接触した。

- ・ 圧雪路面を処理するため、急な操作(押付け圧力操作)を行った。
- ・ 対向車線の交通状況の確認不足。

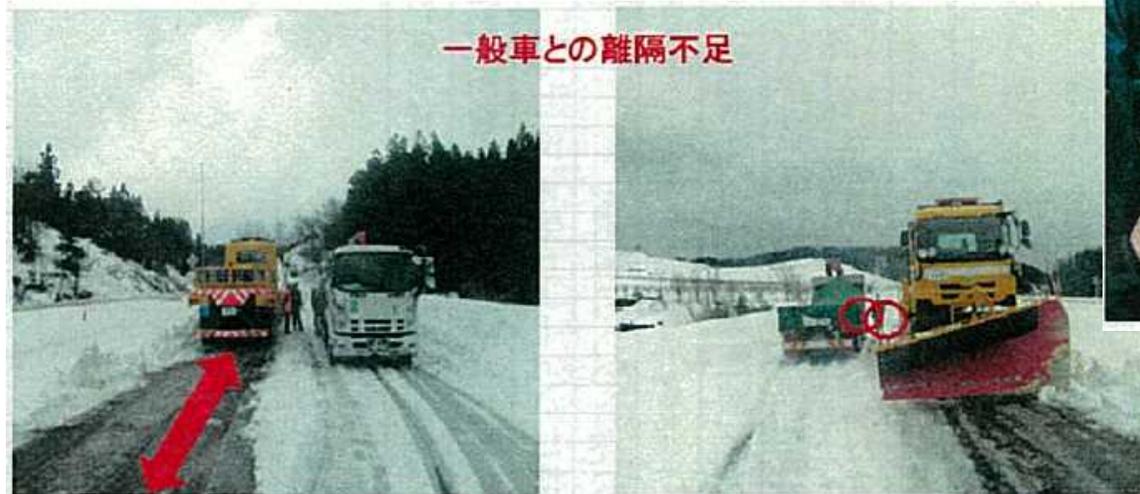
- ①日時:平成30年1月31日(水)13:23頃
- ②工事内容:道路除雪作業
- ③事故内容:PAの除雪作業において後進時に停車中の一般車両に接触した
- ④被害状況:荷台シート破損、塗装はがれ

国道PAの除雪作業において、除雪トラックのフロントプラウを格納せずに後進したため、停車していた一般車両に接触した。

- 除雪トラックのフロントプラウを格納せずに後進した。
- 運転手・助手が後方の停車車両に気付かなかった。

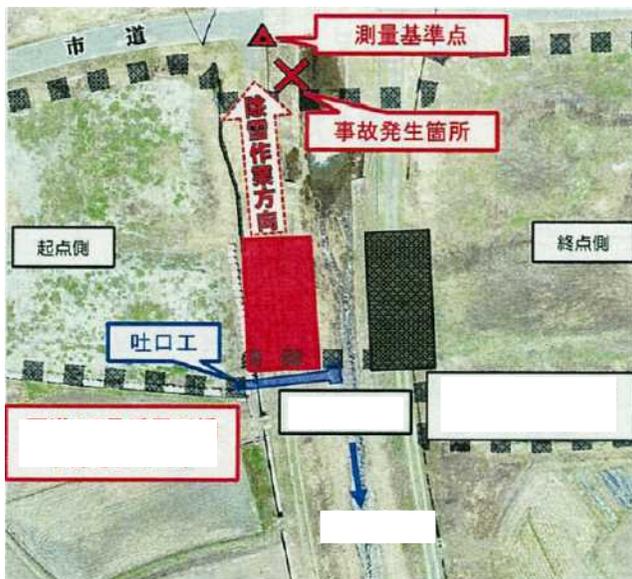
**【事故時再現状況】**

吐口工の施工に伴い、測量を行うため、吐口工～測量基準点までをバックホウで除雪を行っていた。除雪作業中に雪の中に埋もれた取水ゲートのバルブにバケットが接触し破損させた。

- ・ 除雪作業前に取水ゲートバルブに関する注意喚起をしていなかった。
- ・ 取水ゲートバルブの位置をポール等で明示していなかった。

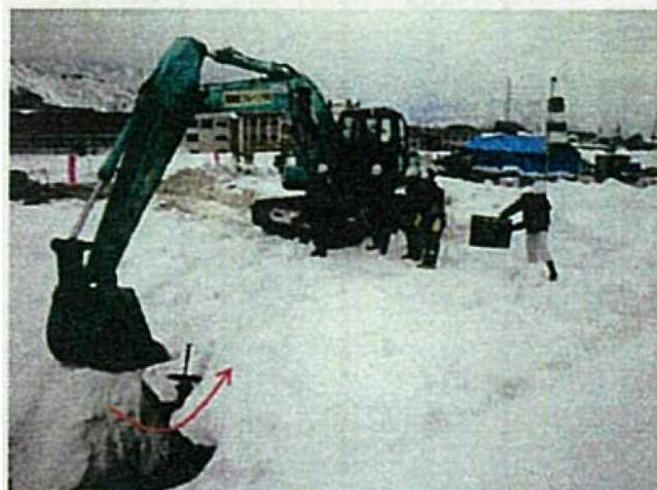
**【破損状況】**

- ①日時:平成30年1月31日(水)08:30頃
- ②工事内容:橋梁下部工事(除雪作業)
- ③事故内容:現場除雪作業中に雪の中に埋もれた取水ゲートバルブにバケットが接触し破損
- ④被害状況:用水路取水ゲートバルブの破損

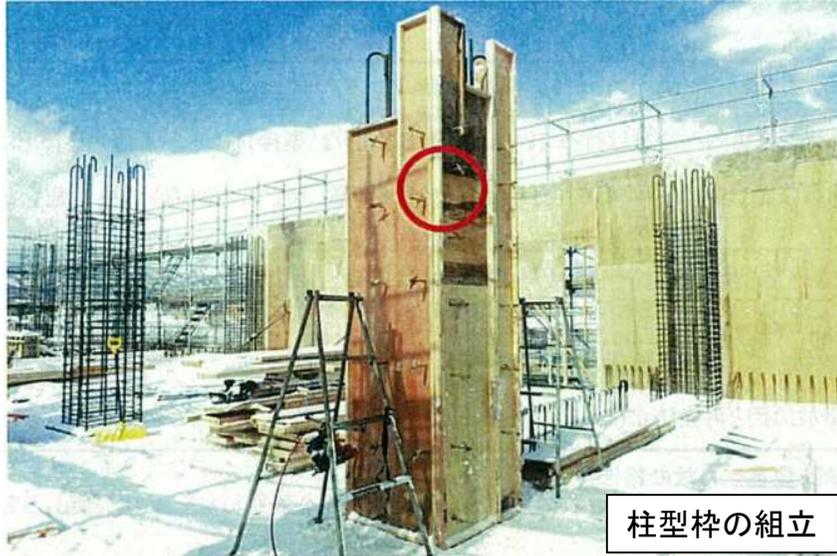
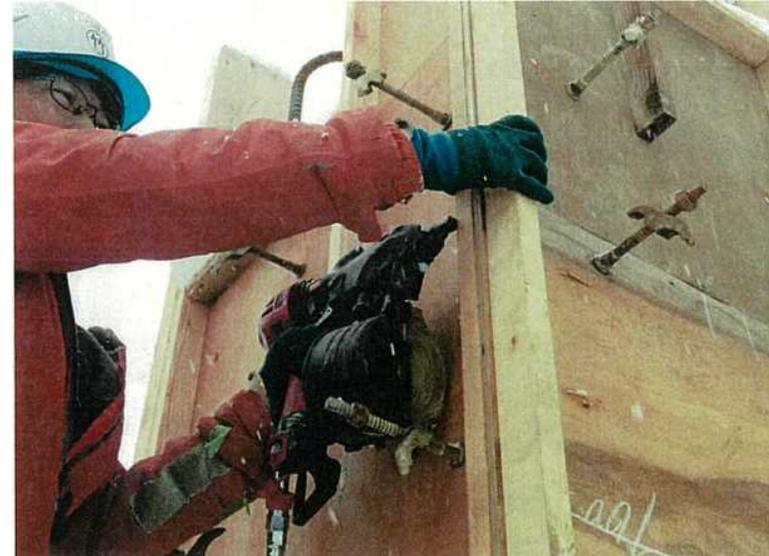
- ①日時:平成30年2月12日(月)09:45頃
- ②工事内容:庁舎新築工事(営繕工事)
- ③事故内容:型枠建込作業中、釘打ち機械の先端が滑り、右手に釘を打ち付けた
- ④被害状況:右手刺創

柱型枠の施工において、釘打ち機で型枠材の接合を行っていた。型枠の接合においては右手で型枠を押さえ、左手で釘打ち機械を操作していたが、型枠に氷が付着していたことから釘打ち機械の先端が滑り、誤って右手に釘を打ち付けた。

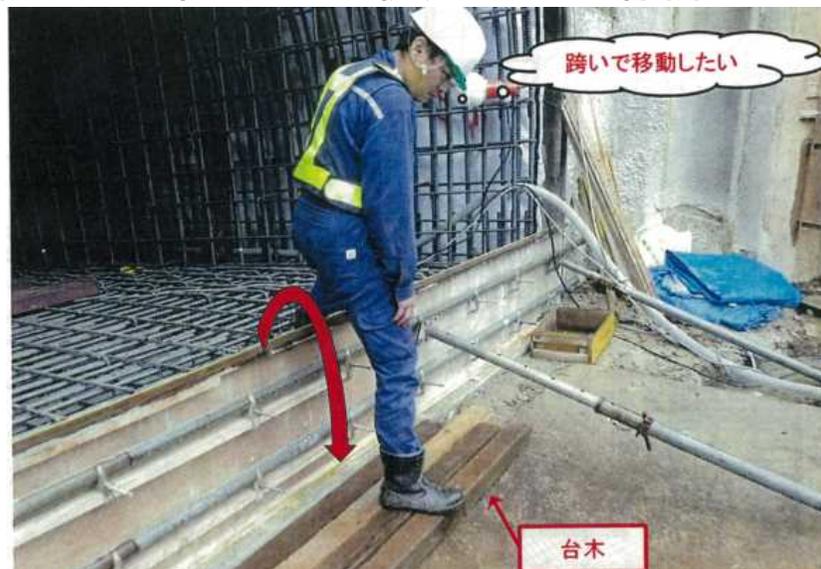
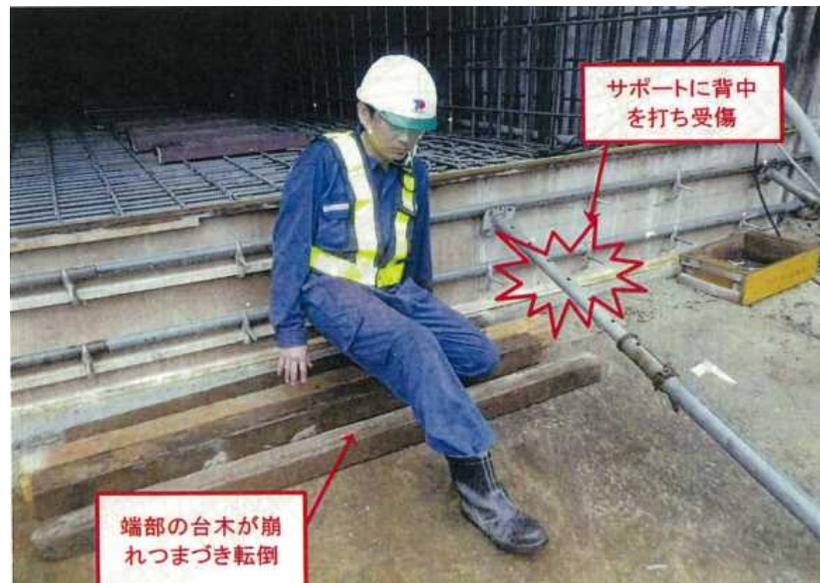
- ①日時:平成30年4月4日(水)16:15頃
- ②工事内容:砂防堰堤補強工事
- ③事故内容:鋼材アンカー運搬時に台木につまづき転倒した。
- ④被害状況:第2腰椎左横突起不全骨折

【事故発生状況】

仮排水トンネル呑み口部(DⅢ-1区間)のインバート施工において、アーチ型枠の立ち上げ用鋼材アンカーの運搬作業を行っていた際に、敷き並べていた台木につまづき転倒。型枠を支えていたサポートに背中を打ち受傷した。

- ・ 段差を乗り越える踏み台として設置した台木(バタ角)につまづいた。

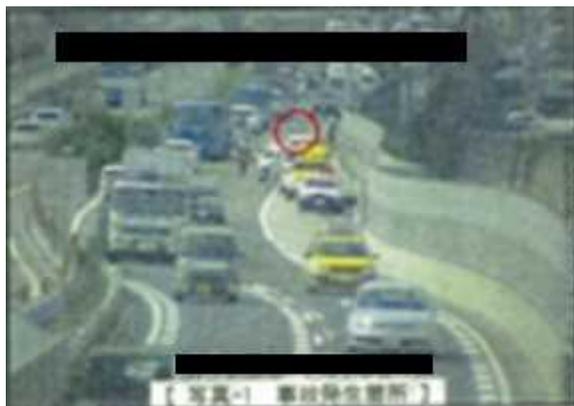
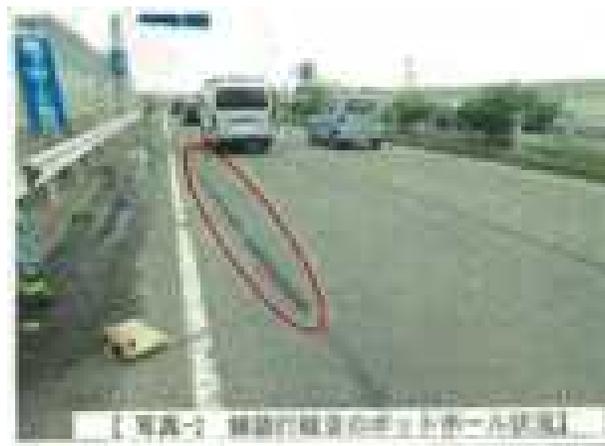
- ①日時：平成30年5月8日（火）13:40頃
- ②工事内容：管内維持工事
- ③事故内容：作業員の頭部ヘルメット・右手甲が一般車両と接触した。
- ④被害状況：右手首打撲、挫創

ポットホールに常温材による穴埋め作業をしていたところ、作業員の頭部ヘルメットと右手甲が一般車両と接触した。もう1人の巡回員は、常温合材の袋を開封する作業をしており、単独作業となっていた。

- ・ 現道車道上で作業できるか、できないかの判断が不足していた。
- ・ 一般車両が避けてくれるだろうとの慢心があった。
- ・ 作業中の身を守る物が矢印版のみであった。
- ・ 作業危険箇所にも関わらず、穴埋め作業を行ってしまった。

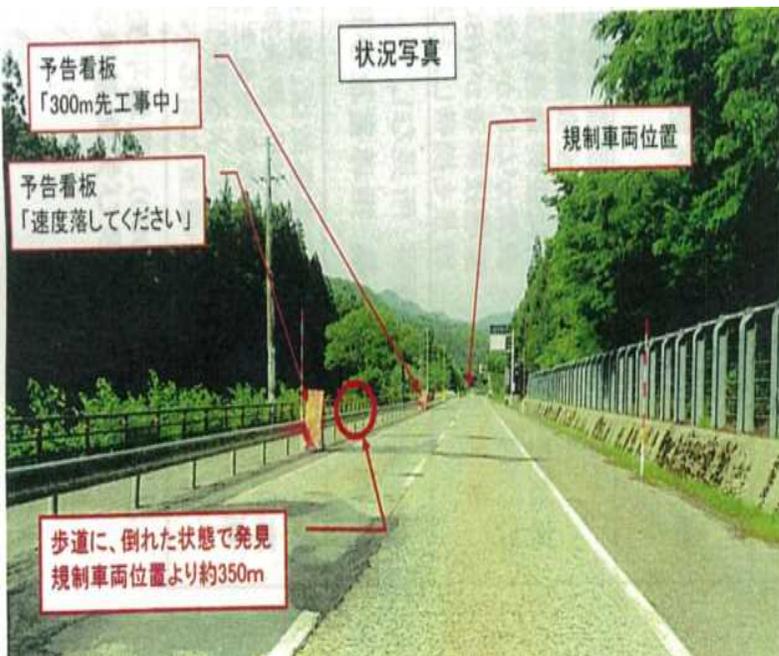
- ①日時:平成30年5月16日(水)14:52頃
- ②工事内容:橋梁補修工事
- ③事故内容:交通誘導中に気を失い歩道に倒れた。
- ④被害状況:熱失神

交通誘導員が、めまい及び体調不良等の自覚症状が無く気を失い、歩道に倒れた。
発生時気温26℃、湿度40%、WBGT指数21(注意)

- こまめな休憩及び水分補給不足が原因

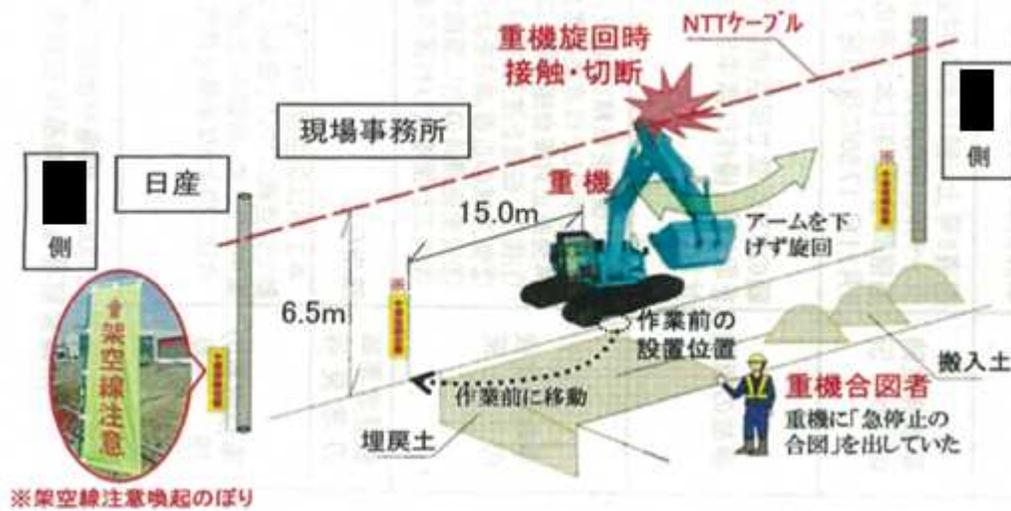
- ①日時:平成30年5月21日(月)14:20頃
- ②工事内容:道路舗装工事
- ③事故内容:重機のアームが架空線に接触し、切断した。
- ④被害状況:架空線の切断、通信障害発生

構造物撤去後の埋戻し作業中に、重機(油圧ショベル)のアームが架空線に接触し切断した。通信障害は2軒。

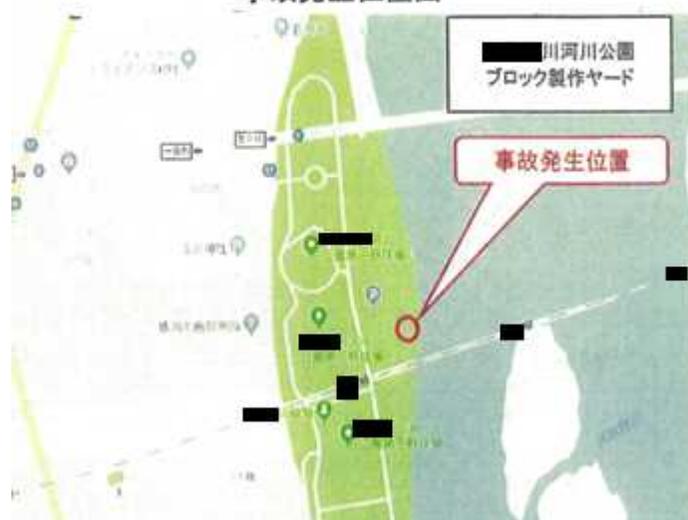
事故発生位置図

- ①日時:平成30年5月24日(木)14:05頃
- ②工事内容:護岸災害復旧工事
- ③事故内容:左腕がブロックの間に挟まり受傷した。
- ④被害状況:左前腕挫創、左尺骨骨折、左腕橈骨筋断裂

建機でベルトスリングをブロックから引き抜く作業中に、ベルトスリングがブロックに引っ掛かり回転、移動し、被災作業員の左腕が他のブロックとの間に挟まり受傷した。

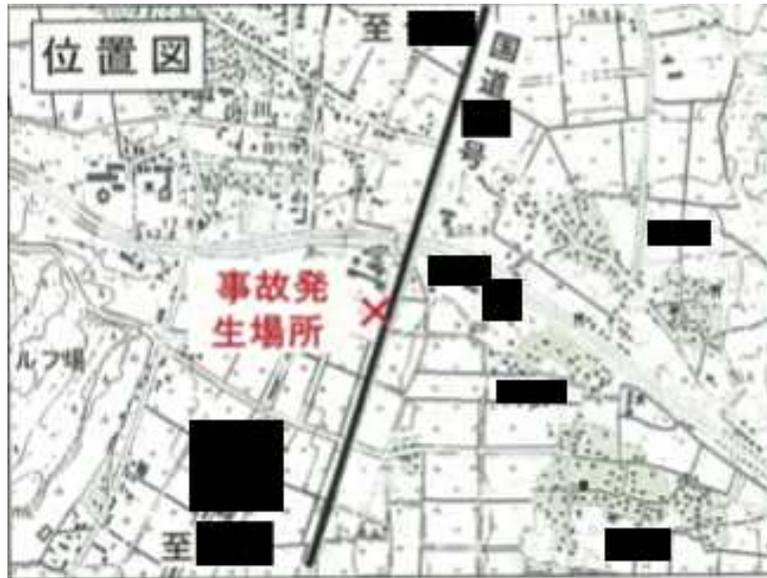
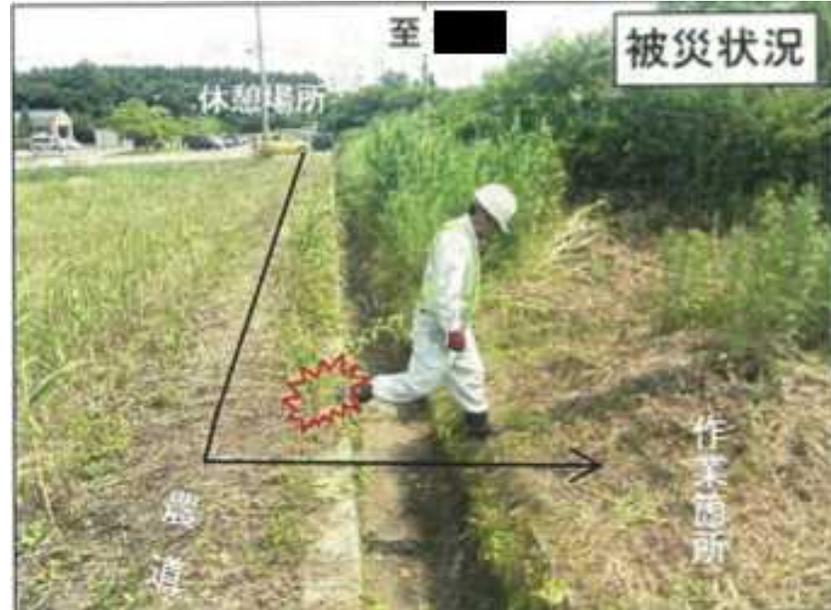
- ①日時:平成30年6月21日(木)11:50頃
- ②工事内容:除草作業
- ③事故内容:作業員が水路に落下し、足を強打したもの
- ④被害状況:左腸骨骨折(休業4日以上)

道路法面の除草作業において、休憩場所から作業場所に向かった作業員が農道と作業箇所の間にあった水路(幅820mm、高さ1,100mm)を跨ごうとして、右足を滑らせ水路に落下したものの。

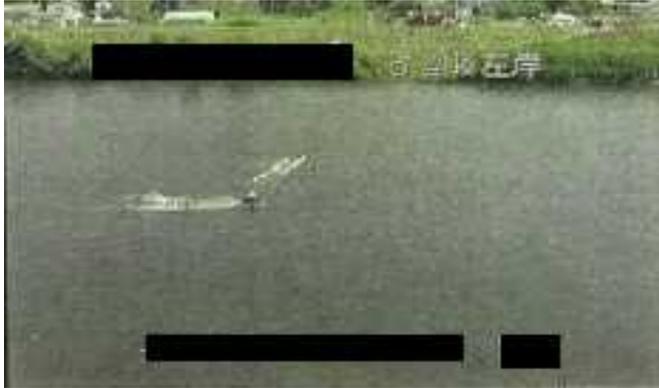
- ①日時:平成30年7月3日(火)11:40頃
- ②工事内容:低水流量観測作業
- ③事故内容:作業用ボートが転覆し、作業員が河川内に落下
- ④被害状況:診療後、特に異常なし

【事故発生状況】
 低水流量観測終了後、作業員が測量ロープ先端を投げた事によりワイヤーに絡まり、回収できなくなった。ロープを回収するために作業員1名がボートに乗船し向かったが、岸に戻る際に重心が船首付近に集中し、船首付近より浸水後転覆。作業員が、河川内に落下した。

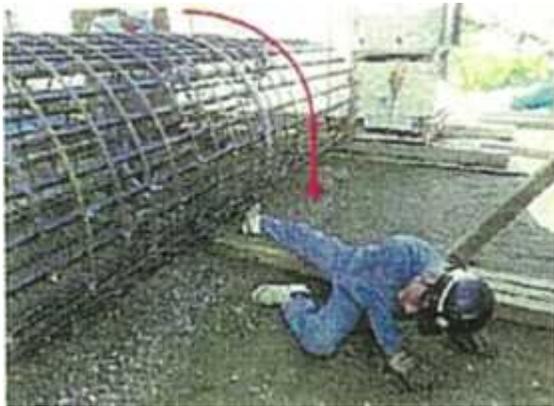
袖に引っ掛かり一回転して転落

かご鉄筋組立作業中、組立が完了したかご鉄筋(径1,180mm)を組立場所から仮置き場に転がして移動する際に、作業服が無溶接金具のボルトに引っ掛かり、かご鉄筋と一緒に1回転して落ちたところで右足首が移動したかご鉄筋と移動レール(角材)との間に挟まれた。

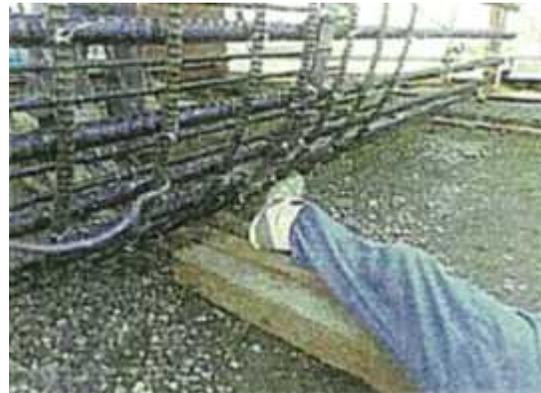
かご鉄筋とレール(角材)との間に挟まれた

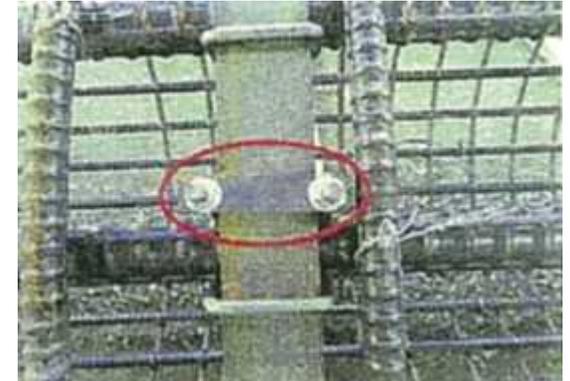
袖が引っ掛かった金具

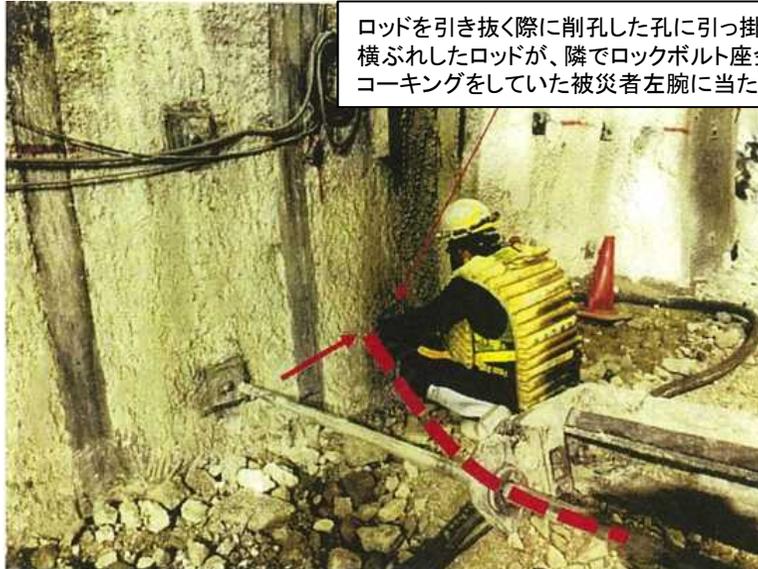
- ①日時:平成30年7月21日(土)2:00頃
- ②工事内容:トンネル掘削工事
- ③事故内容:ロックボルト施工でロッド引き抜き時、近接箇所で作業中の作業員にロッドが接触し負傷
- ④被害状況:左手関節部打撲傷

ロッドを引き抜く際に削孔した孔に引っ掛かり横ぶれしたロッドが、隣でロックボルト座金のコーキングをしていた被災者左腕に当たった。

- ロックボルト作業中、削孔作業箇所から1mしか離れていない箇所でモルタルの仕上げ作業を行っていた。
- ドリルジャンボ操作者が1mしか離れていない箇所で作業員がいるにも関わらず削孔の操作を行っていた。

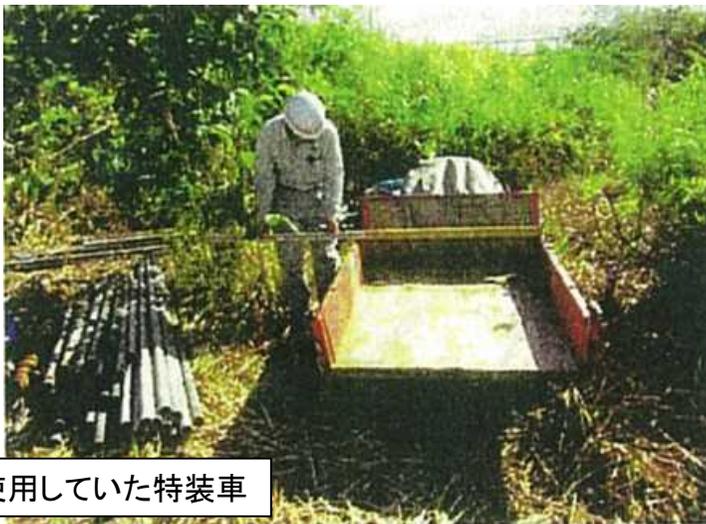
- ①日時:平成30年8月8日(水)8:40頃
- ②工事内容:ボーリング調査
- ③事故内容:ボーリング機械運搬中に機械が倒れ、足を骨折した
- ④被害状況:左脛腓骨骨幹部骨折(休業4日以上)

運搬で使用していた特装車

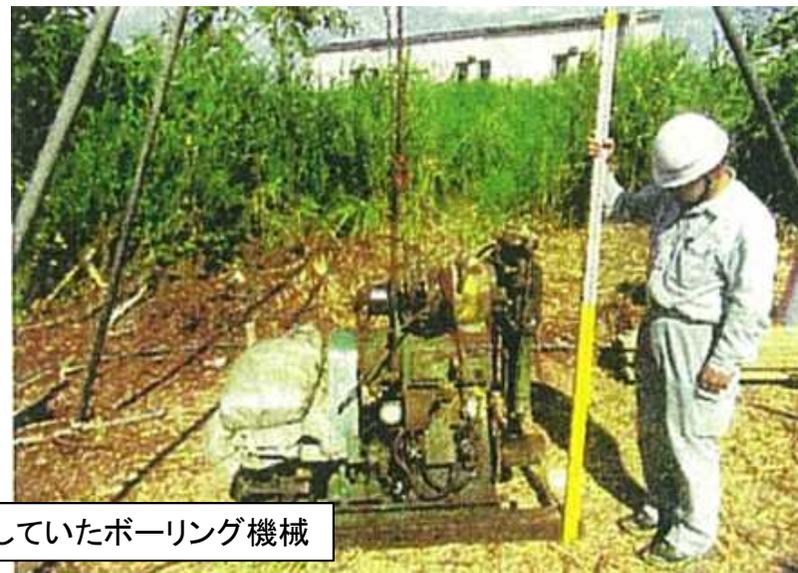
運搬をしていたボーリング機械
