# ○河川改修の効果

## ●梯川 小松地区改修

## ●白山砂防

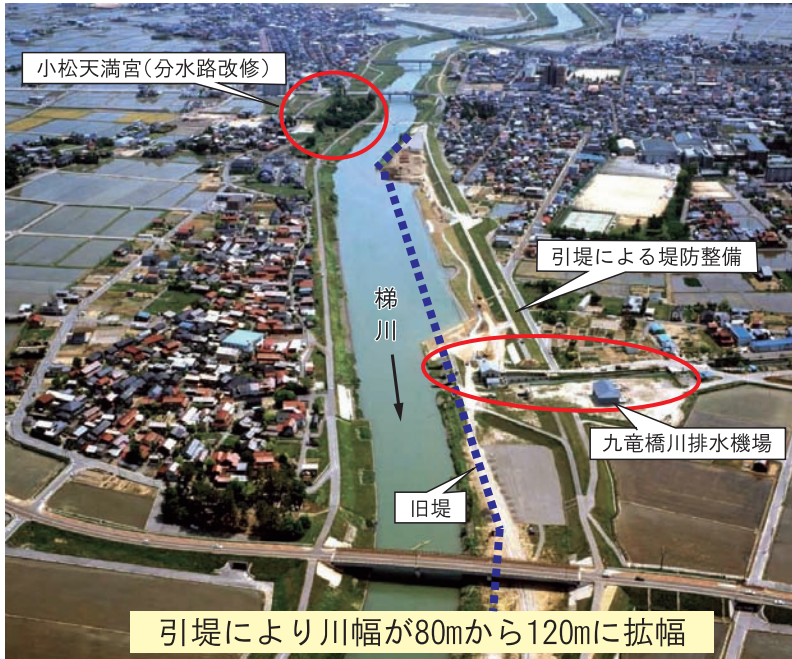
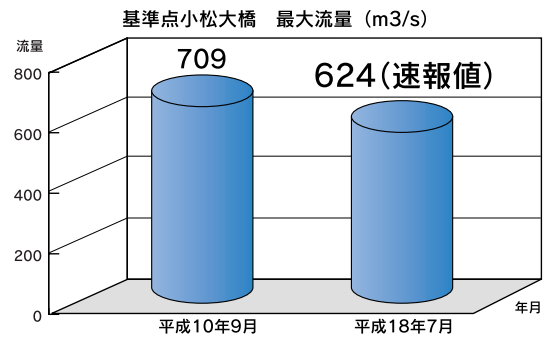
平成18年7月17日洪水における梯川引堤 改修効果

- ・ 梯川は現況流下能力が約500m<sup>3</sup>/sであり、計画の半分程度（治水安全度1/3）しかないため、順次下流側より引堤改修を実施しています。
- ・ 平成17年5月までに城南橋上流左岸の約1.5km区間の引堤が完了しました。
- ・ この左岸引堤により、既往最大洪水の平成10年9月洪水規模の出水に対して治水安全度を向上させました。（整備区間の安全度を向上させた他、整備区間の上流でも最大40cmの水位低下が期待できます。）
- ・ 平成18年7月17日の出水においても、最大約30cmの効果があったと推測されます。
