2.6 稗田山崩れ（位置 No.⑫）	
発生日月	明治44年（1911）8月8日 午前3時頃
発生日点	長野県小谷村大字中小谷稗田山
緯度・経度	36.7869, 137.8717
発生誘因	不明（降雨）
天然ダムの形成	有 ・ 無
被害状況	人的被害：死者23人、 家屋被害：流失26戸、浸水47戸
災害概要	「稗田山崩れ」（稗田山の大崩壊）は、土石流（岩屑なだれ）となって姫川の左支川・浦川を流下し、姫川との合流点に天然ダム（長瀬湖と呼ばれました）を形成しました。浦川下流では100m程度の土砂埋積があり、右岸側段丘面に存在した石坂集落の3戸、長瀬1戸は埋没し、死者・行方不明は23人にも達しました。流下土砂の一部は浦川下流部の松ヶ峯と呼ばれる小尾根部を乗り越え、来馬河原に流入しました。翌年の明治45年（1912）4月26日と5月4日にも崩壊が発生し、7月21～22日の豪雨により天然ダムが決壊、一連の大規模土砂移動により、石坂や来馬の集落は壊滅的な被害を受けました。

◎ 稗田山崩れ（明治44年（1911））と天然ダムの形成

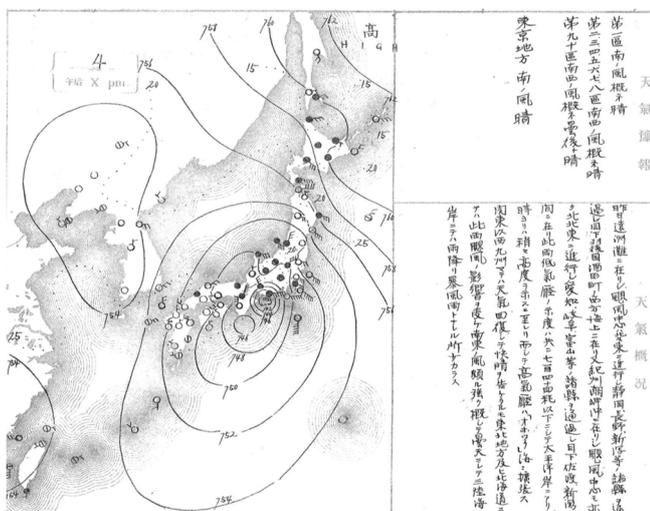
図 2.15 天気図 (1911 年 8 月 4 日 22 時)
(経済安定本部資源調査会事務局, 1949)

図 2.15 は、稗田山崩れ 4 日前の天気図 (1911 年 8 月 4 日 22 時) です (気象庁)。8 月 4 日の午後 22 時の時点で、2 つの台風的位置は遠州灘と紀州岬沖でした。その後、それぞれ北北東に進行し、気象概況が出た 8 月 5 日午前 6 時には、酒田西方の海上と、佐渡島・新潟間の海上に達しました。

これらの台風によって、中部地方では豪雨が降り続き、天竜川流域から諏訪盆地、松本盆地、長野盆地でも大きな水害が発生し、国鉄中央本線なども各地で寸断されました。気象庁松本雨量観測所の 8 月 4 日の日雨量は 155.9mm にも達しました。この雨量は松本における日雨量としては、1/50~1/100 年確率雨量にも達する雨量でした。

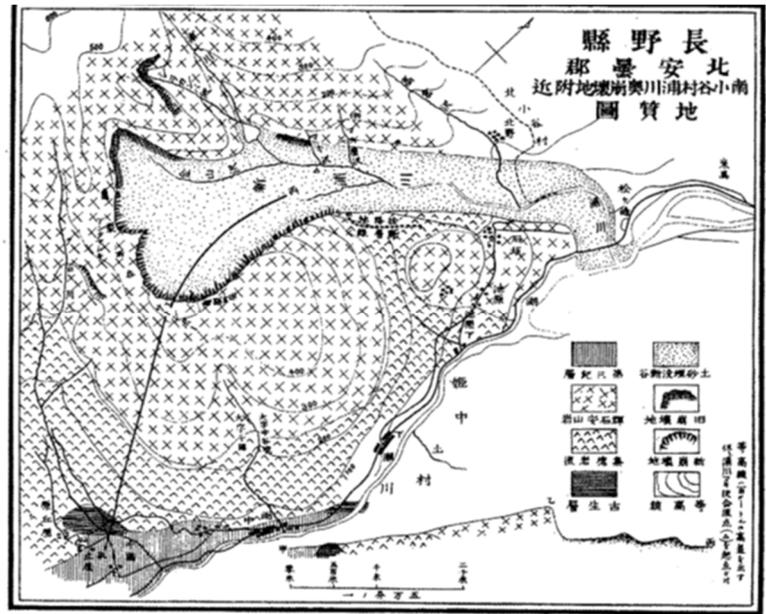
図 2.16 長野県北安曇郡南小谷村浦川奥崩壊地付近地質図 (横山, 1912)

長野県の要請を受けて、東京大学教授の横山又次郎は、明治 45 年 (1912) の 5 月 18, 19 日に現地調査を行いました。現地調査や聞き込み調査の結果をもとに、論文にまとめ 6 月に長野県庁に提出するとともに、地学雑誌に投稿しています。その論文の中に図 2.16 が示されていますが、当時入手できた「浦川口を姫川に沿って通過している県道の実測図」と「浦川筋の村図」を基図として、地形変化の状況などを書き込んでいます。

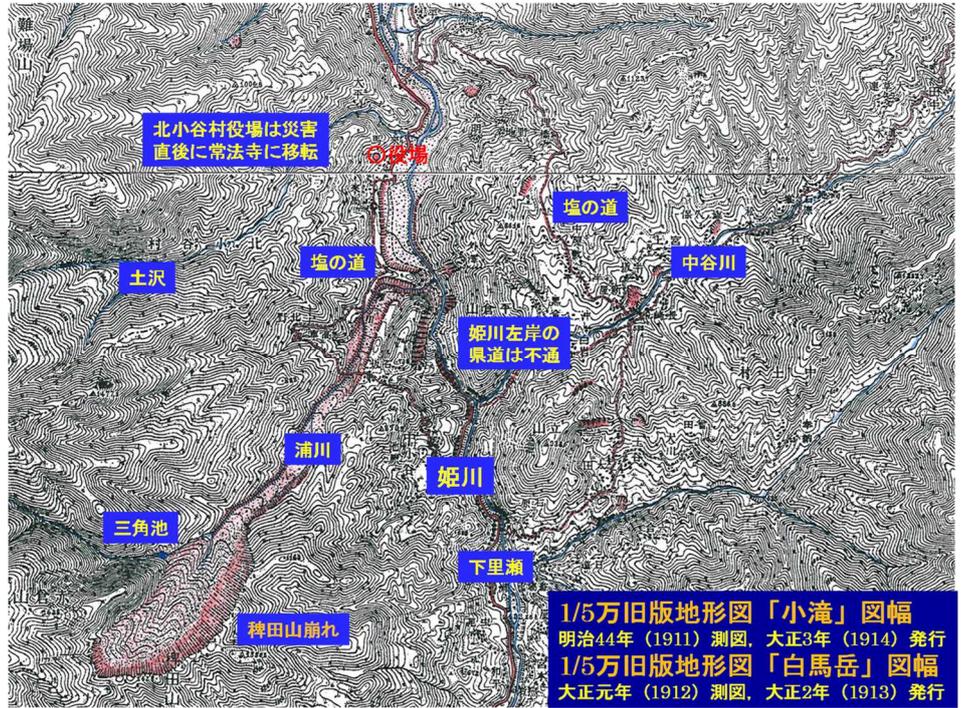
図 2.17 1/50,000 旧版地形図「小滝」（1911 年測図）、「白馬岳」（1912 年測図）

図 2.17 は 1911~12 年の測図の地形図で、稗田山崩れ直後の状況を示しています。稗田山崩れの崩壊地が見取れます。

図 2.17 に示したように、北小谷村役場は来馬河原にあったのですが、災害直後に西側斜面にあった常法寺に移転しています。そして、図 2.18 は 1930 年測図の地形図ですが、この図が示す通り、崩壊の 20 年後には、北小谷役場と小学校は下寺に移転しています。また、稗田山崩れの流下土砂によって、浦川は埋めつくされ、姫川の来馬河原まで土砂が堆積しています。

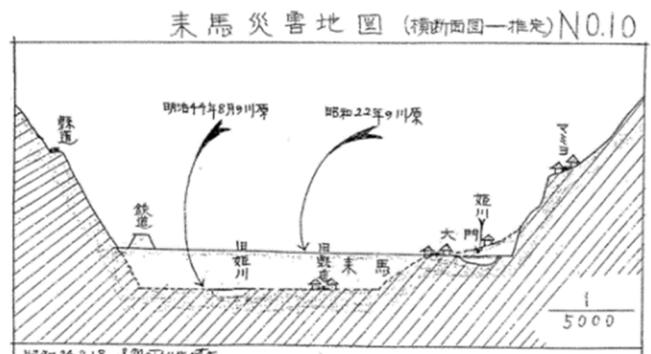
図 2.22 明治44年(1911)と昭和22年(1947)の姫川の河床断面図
(松本, 1949)

常法寺の松本(1949)は稗田山崩れによる被災状況を描いています。図 2.22 は明治44年(1911)と昭和22年(1947)の姫川の河床断面図です。

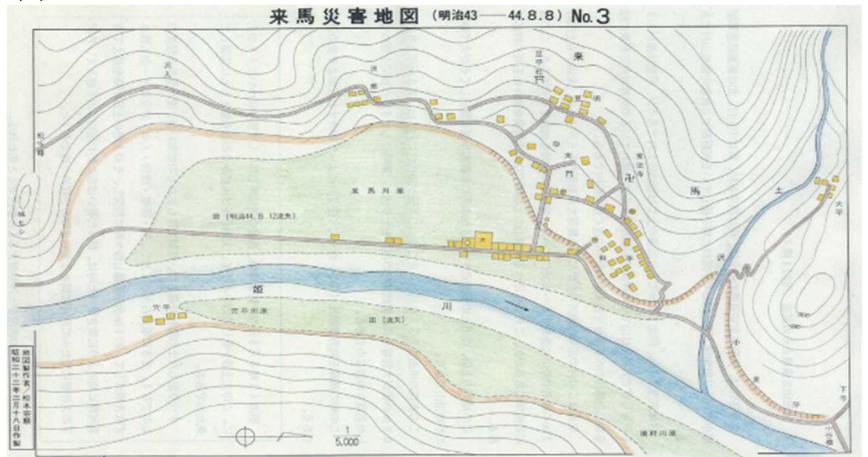
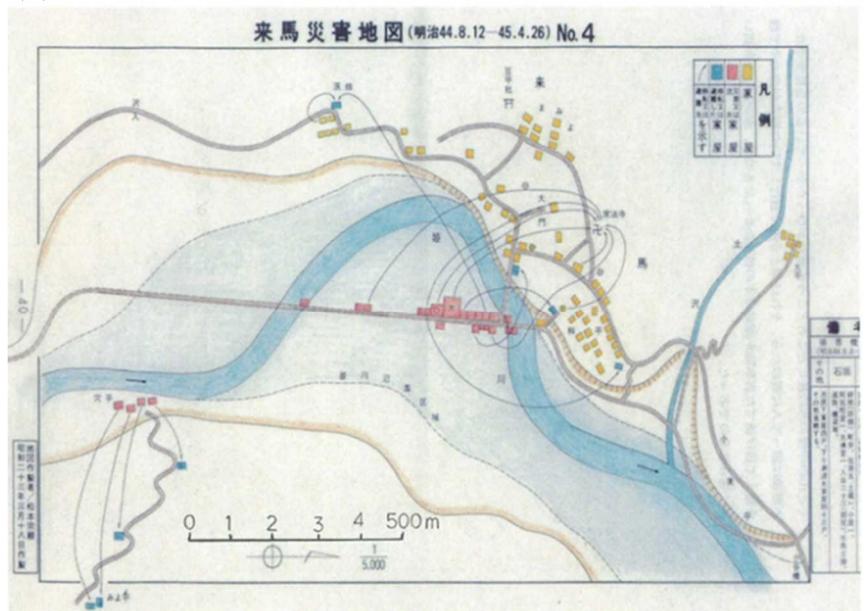
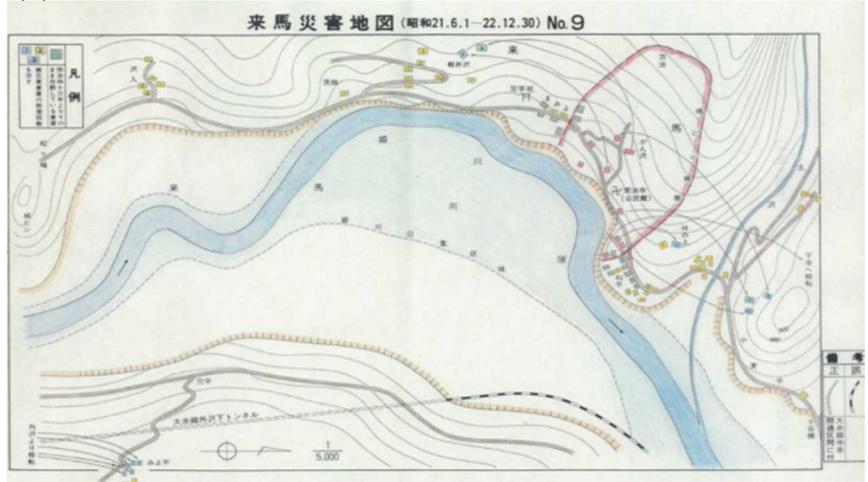
図 2.23 3 時期の来馬災害地図
(松本, 1949, 稗田山崩れ 100 年事業実行委員会, 2011)

図 2.23 (a, b, c) は 3 時期の来馬河原の災害地図（全 10 枚）で、姫川の河道変遷と被災、その後の人家の移転状況を示しています。(a) は来馬災害地図 No.3 で、稗田山崩れ以前の状況を示したものです。(b) は来馬災害地図 No.4 で、長瀬湖決壊後の明治 45 年（1912）4 月 26 日の状況を示したものです。来馬河原にあった北小谷村役場や小学校は、西側斜面中腹にあった常法寺に移転しています。他の人家も周辺の地区に移転しました。その後も浦川からの土砂流出や姫川の河道の変化（西側斜面の側刻を含む）によって、何度も移転した人家がありました。(c) は来馬災害地図 No.9 で、昭和 22 年（1947）12 月 30 日の状況を示しています。この間にも浦川からの土砂流出は激しく、姫川の側刻によって、西側斜面には多くの崩壊や地すべりが発生しました。現在は押え盛土や排水ボーリングなどの地すべり対策工が実施され、地すべり変動はほぼ停止しています。

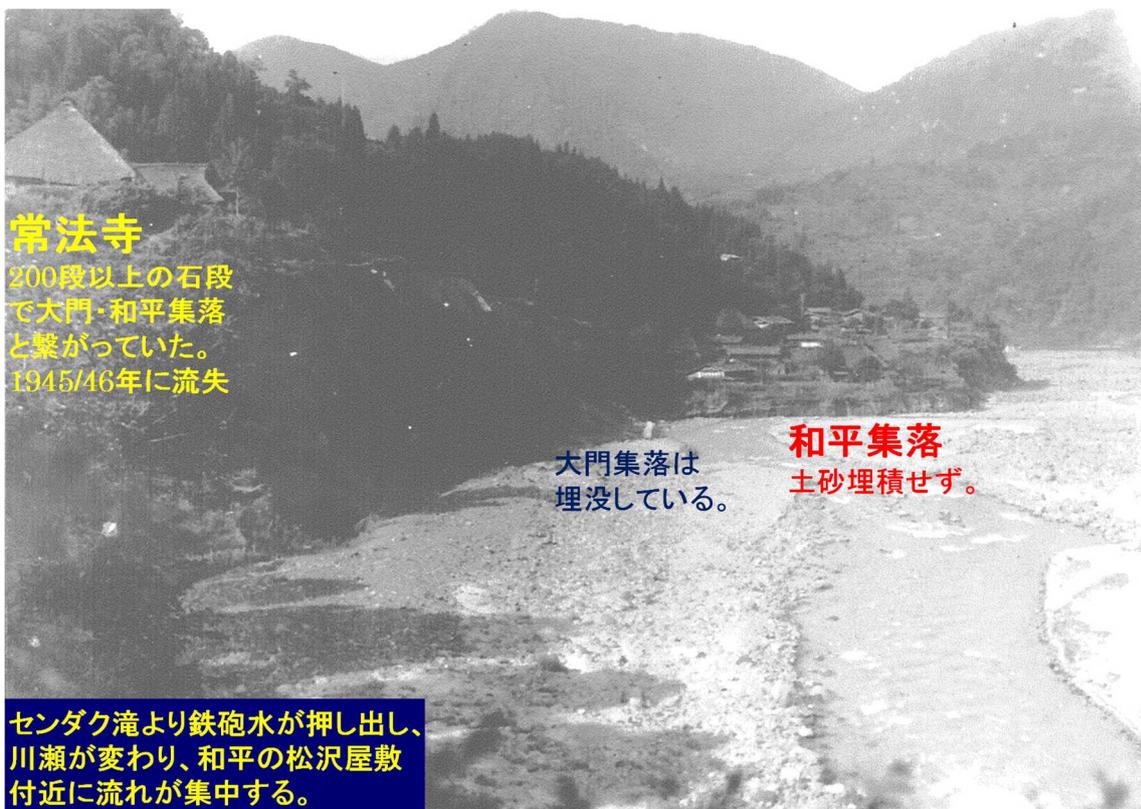
昭和 23 年（1948）と平成 23 年（2011）の来馬河原の状況を写真 2.22 と写真 2.23 に示します。

写真 2.22 松ヶ峯付近からみた来馬河原
1948年8月撮影

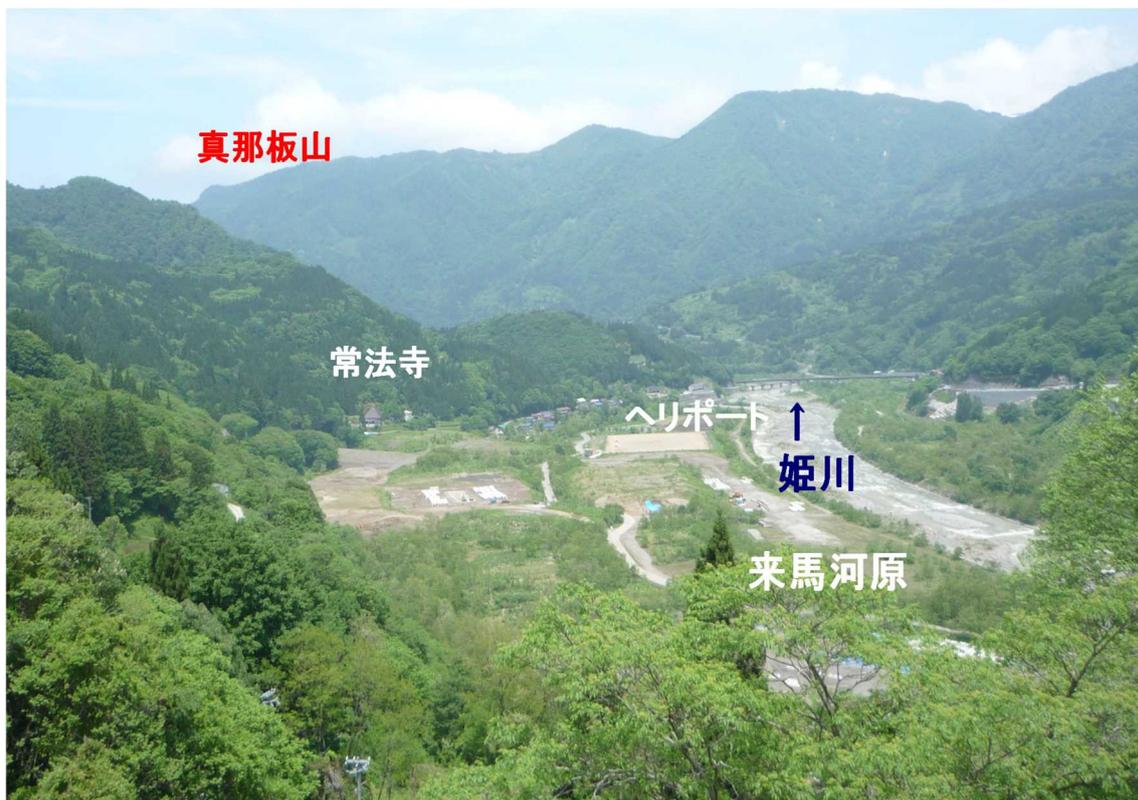
写真 2.23 松ヶ峯展望台から来馬河原を望む (2011年, 森撮影)

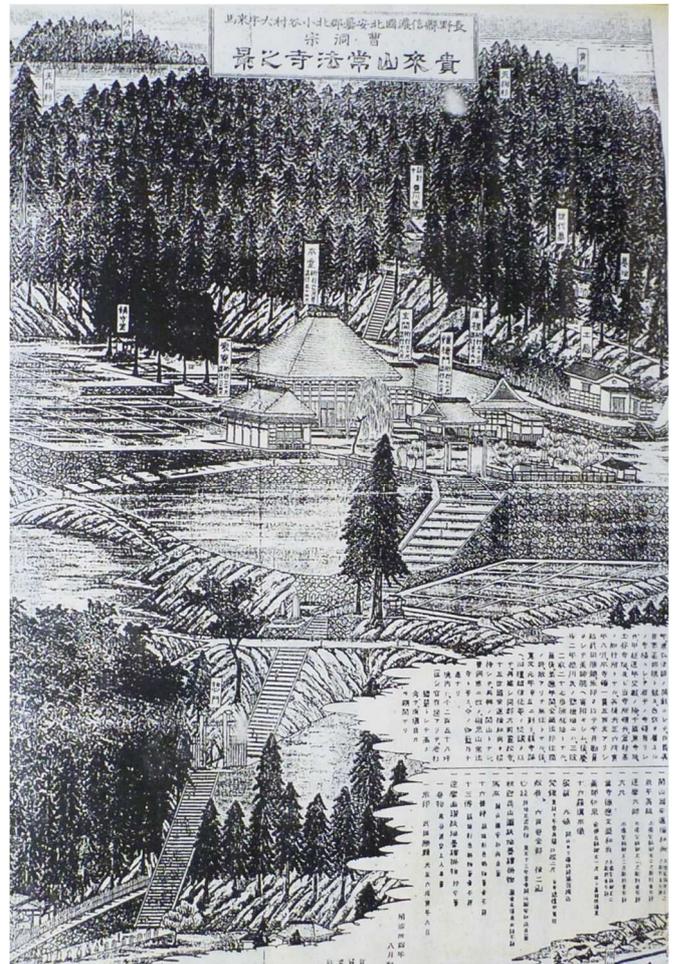
図 2.24 曹洞宗 貴来山常法寺
（常法寺の案内冊子より）

図 2.24 は曹洞宗貴来山常法寺の全景図（常法寺の案内冊子より）です。この寺は、平安時代の大同三年（808）年に建立、霊松寺十五世国安道幡和尚により、曹洞宗貴来山常法寺として再開されました。明治 44 年（1911）稗田山崩れにより来馬集落は大被害を受けました。しかし、常法寺は被災しなかったため、北小谷役場や小学校も一時常法寺に移りました。

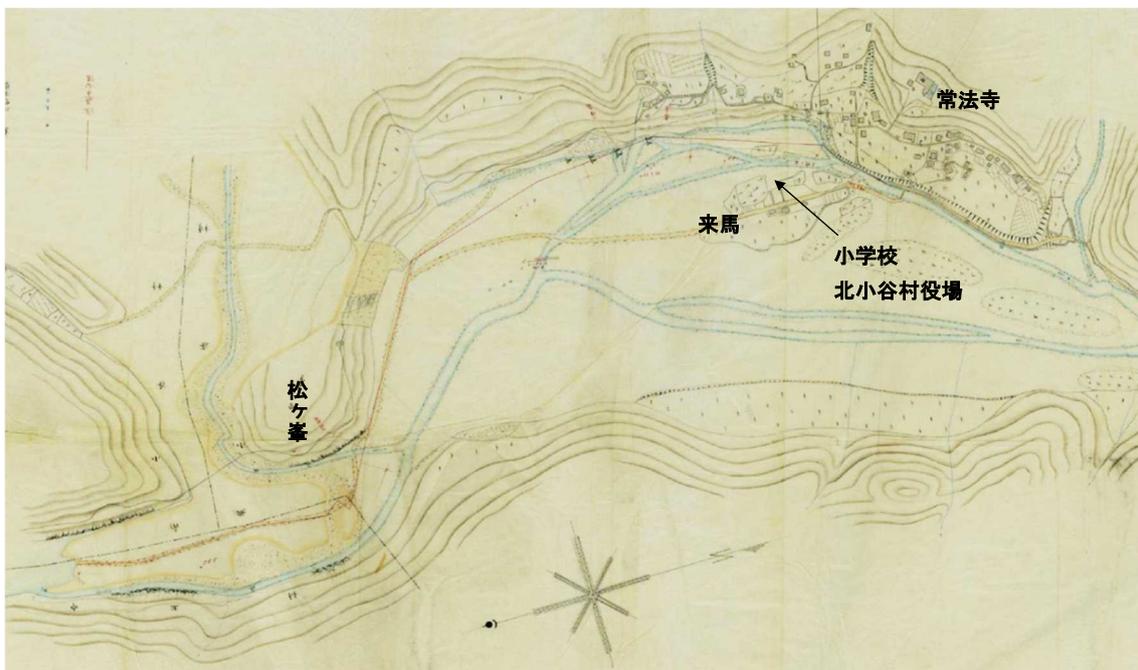
図2.26 姫川災害実測平面図（縮尺1/30,000）、1911年8月長野県立歴史館蔵）

県道糸魚川街道は、明治16年（1883）に長野県の七道開鑿事業しちどうかいさくの第五路線（大町から県境まで）として計画されました。順次建設工事はすすめられ、明治44年（1911）の稗田山崩れ以前の明治23年（1890）に、来馬河原をまっすぐに通る基本幅員3間（5.4m）の馬車道として開通していました。しかし、この道が稗田山崩れによって通行できなくなったため、**図2.26**に示した姫川災害実測図（長野県立歴史館蔵）が作成されました。**図2.26**は、明治44年（1911）8月の姫川実測平面図で、稗田山崩れが発生し、浦川を流下した土石流堆積物が姫川本川を堰止め、天然ダム（長瀬湖）が形成されました。土石流の一部は松ヶ峯の尾根部を乗り越え、来馬河原のかなりの部分に堆積しました。**図2.26**は決壊前の来馬河原の被災状況が示されています。県道の仮設道路が来馬河原の堆積土砂の上に建設されていることがわかります。また、松ヶ峯の山頂部から東側は土砂を被っていないようです。

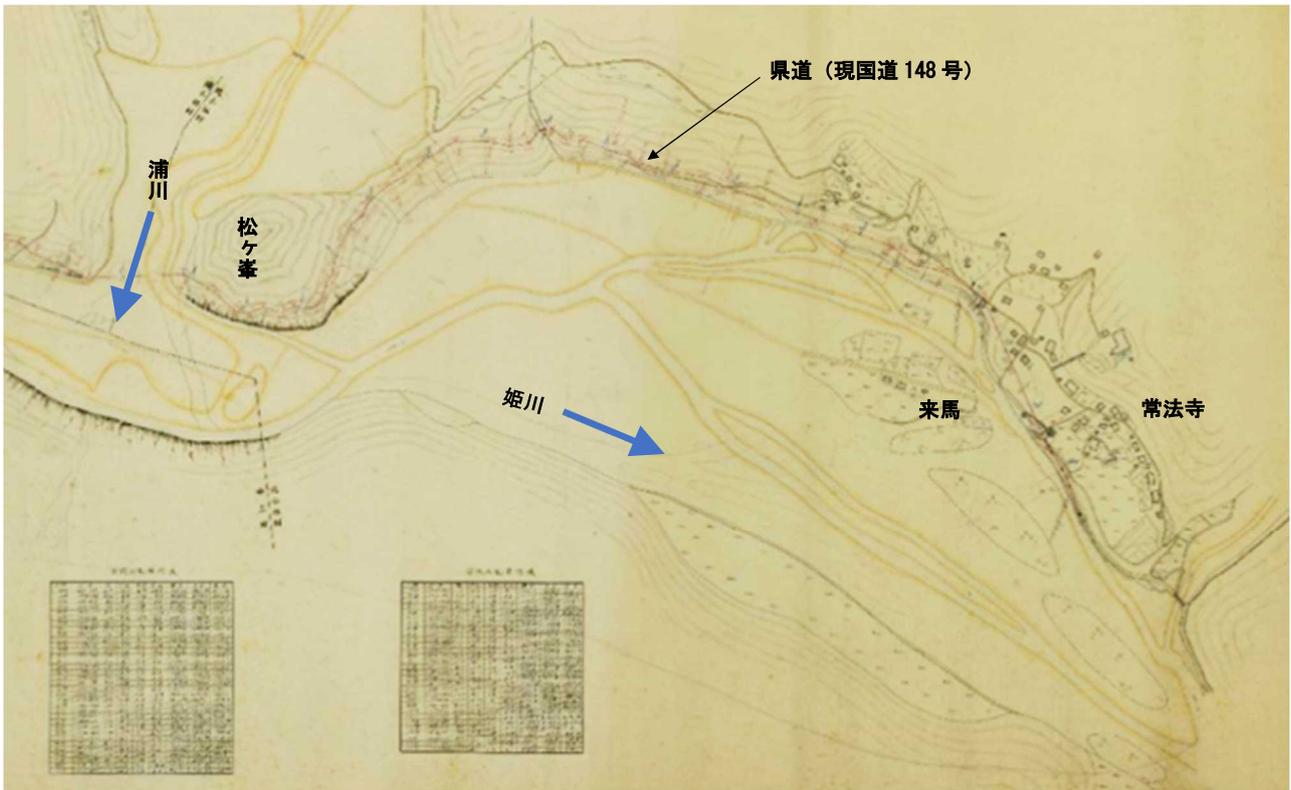
図 2.27 縣道糸魚川街道改修路線平面図 1911 年 11 月 (長野県立歴史館蔵)

図2.27は、明治44年（1911）11月の改修路線平面図です。来馬河原にあった姫川街道を姫川左岸（西側）に移転させる計画で、道路の計画線が示され、道路横断測量も行われていました。浦川との合流点より上流側には、天然ダム（長瀬湖）の湛水範囲が水色で示されています。

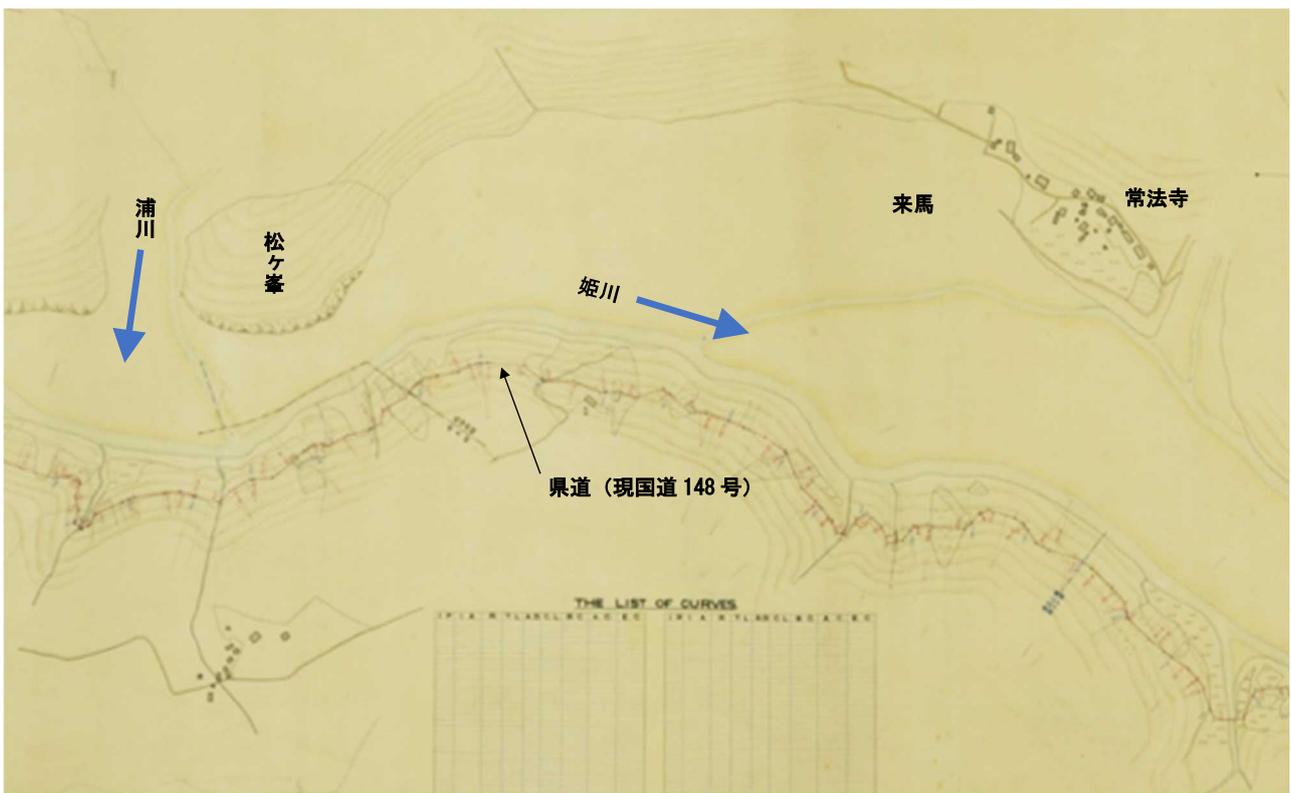
図 2.28 縣道糸魚川街道改修路線平面図 1912 年 7 月 (長野県立歴史館蔵)

しかし、翌年の明治45年（1912）4月26日の稗田山の第2回目の大崩壊により、大量の土砂が浦川を流下し、松ヶ峯を乗り越えて来馬河原に到達したため、県道の左岸ルートは断念せざるをえなくなりました。このため、県道のルートを姫川の右岸側（東側）に変更することが決定され、**図2.28**に示したように、明治45年（1912）7月に改修路線平面図が作成されました。また、詳細な道路縦断面図と横断面図（20mピッチ）が作成されました。**図2.28**にも天然ダム（長瀬湖）の湛水範囲が示されており、県道のルートは姫川右岸のかなり高い位置に設定されました。このルートは国道148号にそのまま引きつがれました。現在の国道はこの付近を長大トンネルで通過しています。

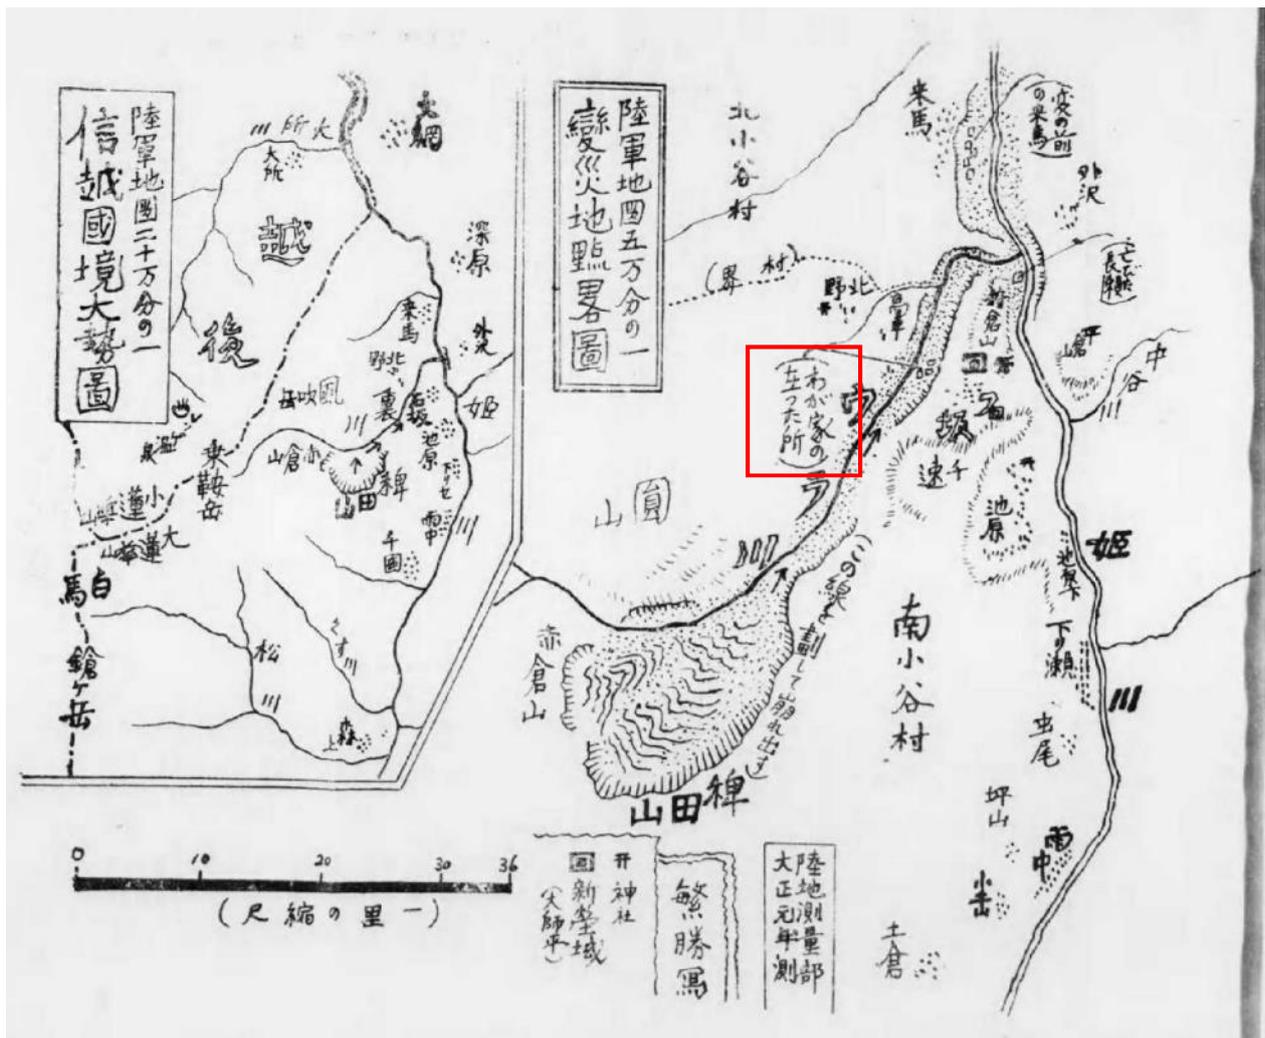
図 2.29 稗田山崩れの略図

図 2.29 は当時の細野氏が描いた当時の浦川の被災状況です。以下に招魂碑の訳文を示します。
