平成28年台風9号に伴う新潟県糸魚川市における土砂災害について(概要)

砂防施設による被害軽減事例(平成28年台風9号)

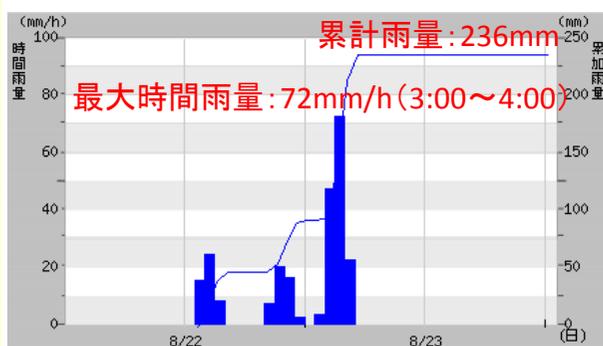
小滝川野口雨量観測所

- 台風9号に伴う豪雨の影響で、糸魚川市を中心に複数の土砂災害が発生。
- 小滝川流域で**最大72mm/h、累計236mm**、根知川流域で**最大63mm/h、累計238mm**の雨量を観測。
- 小滝川左支川田中川及び根知川左支川空沢川において**土石流が発生し、道路、住宅並びに発電施設の一部が被災**。

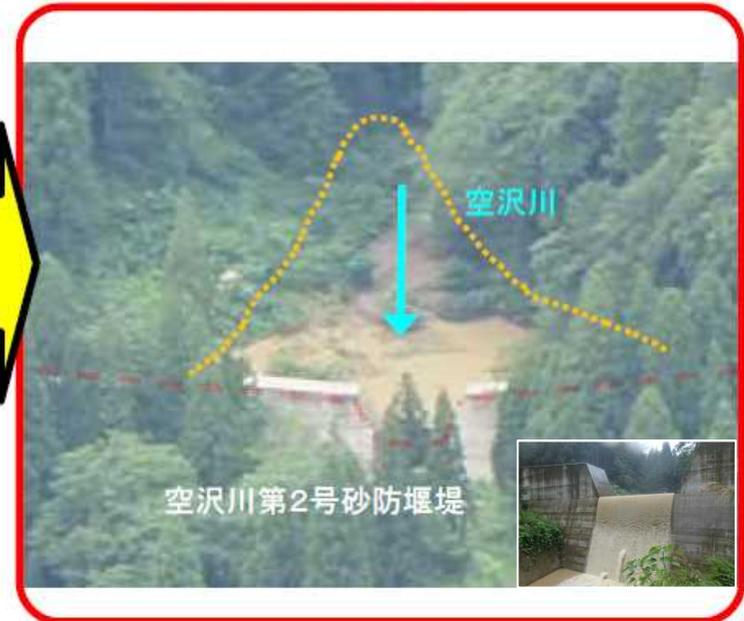
【発生箇所】
新潟県糸魚川市大字根小屋

平成28年台風9号に伴う大雨により姫川水系根知川支川空沢川において土石流が発生。
新潟県が整備した空沢川2号砂防堰堤(平成25年10月完成)がこの土石流を捕捉し、下流への被害を軽減した。

【災害発生日】
平成28年8月23日
