- 平成27年度新潟県内で実施した点検・補修における好事例・気づきについて事例紹介

- 平成27年度富山県内で実施した、点検・補修における好事例・気づきについて事例紹介

- 平成27年度の橋梁点検で実施した、点検・補修における好事例・気づきについて事例紹介

- NEXCO中日本で実施している点検・補修における好事例・気づきについて事例紹介

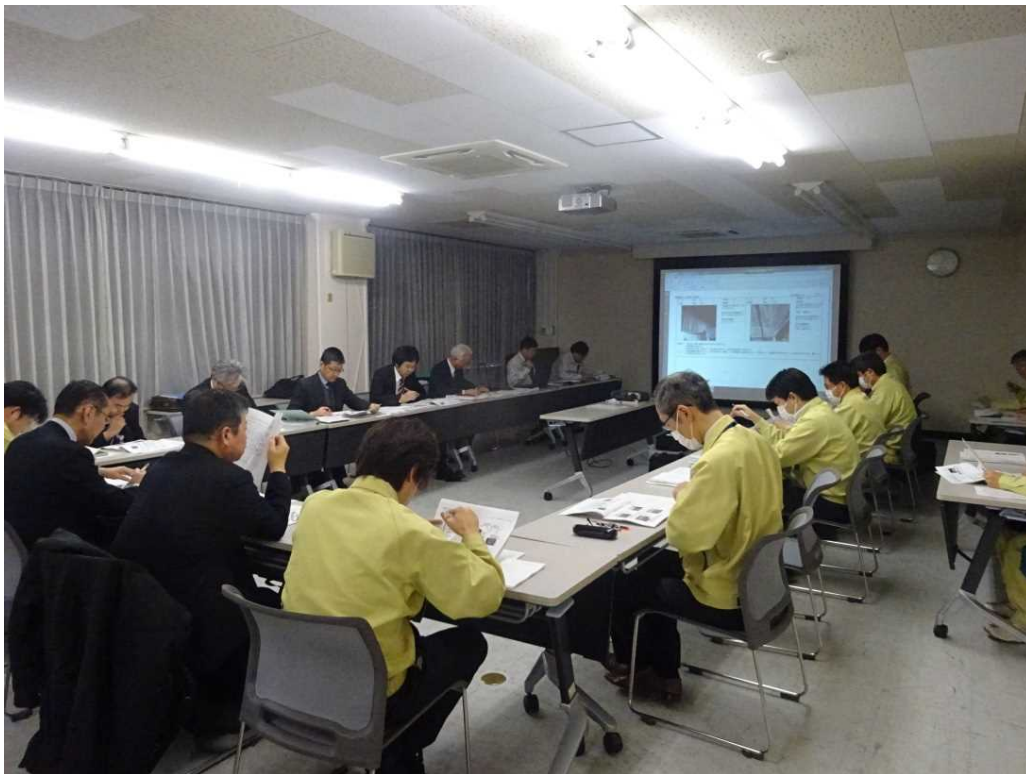
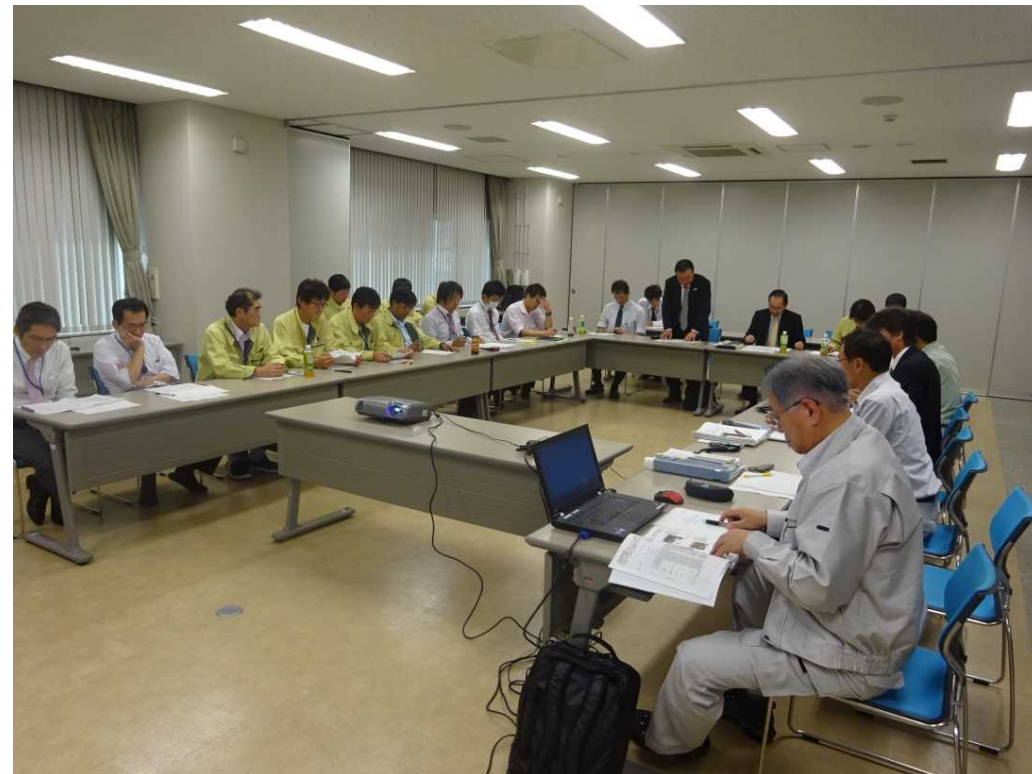
① 橋梁評価会議）本局、北陸技術事務所、道路管理者である各事務所及び出張所、そして点検業務受注者、評価業務受注者の合同で、点検結果と評価について議論する場を設けた。（全事務所を対象）

- 事務所、出張所で管内の橋梁の状況（損傷状況）を確認し、情報共有を図ることができた。
- 橋梁の損傷が、なぜこの健全度と判定されるのかを議論し、疑問点を解消する場とすることができた。
- 北陸地方整備局管内の点検結果のレベル（判定区分等）の統一が図れた。
- 若手職員の橋梁の損傷、健全度評価に関する研修の場として活用することができた。

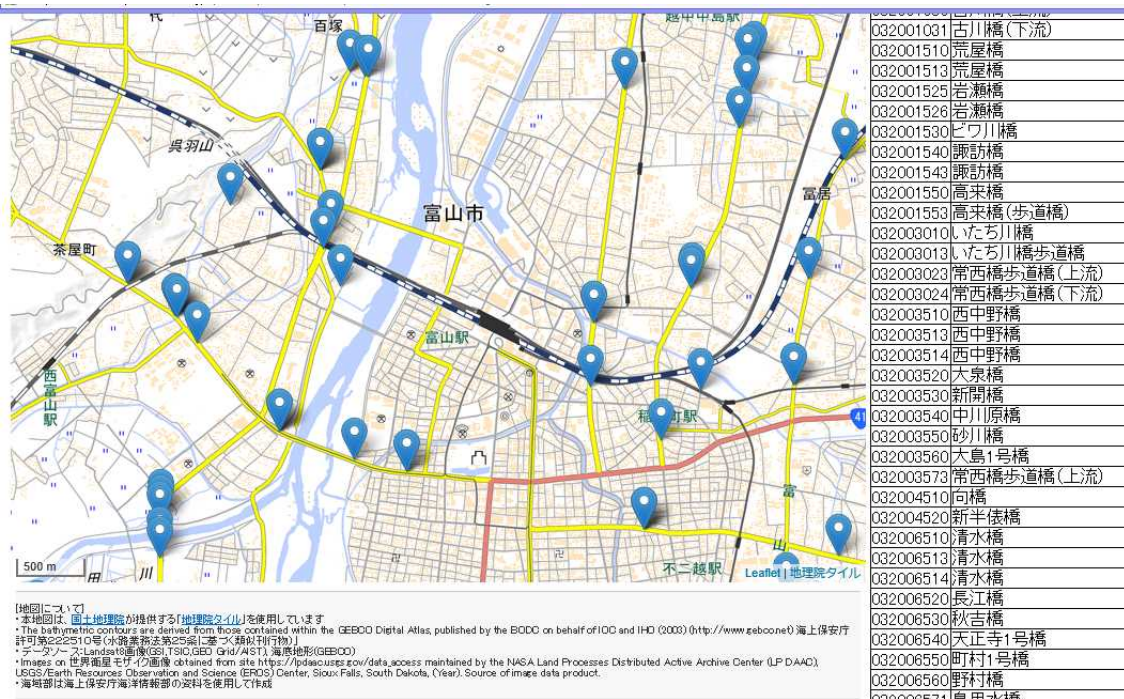
（②位置表示）緯度経度のデータをもとに国土地理院の地図上に表示されるよう、橋梁維持管理システムを改良した

小規模の橋梁の数が多く、位置までは把握がむづかしい...

実際の位置を地図上に落としても、地図が更新されると、新たに修正する手間がかかる...

- 地図を更新する費用が掛からないため経済的である。
- 橋梁の位置が視覚的にわかり、路線ごとの橋梁数について把握できる。
- 次回点検する際に、橋梁の点検の見落としがなくなる。

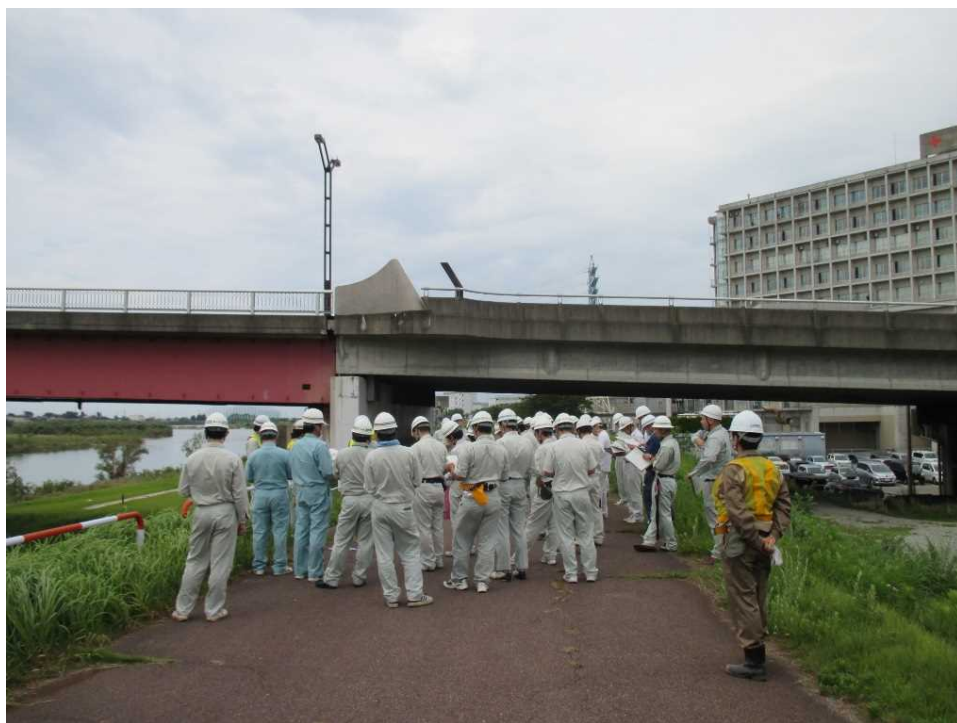
（③橋梁点検研修）県・市町村合同の実施事例

現地の点検は職員が実施することが少なく、どのような段取りで行っているかイメージがわからない...

橋の構造や種類によって点検時に注目する点が異なる...

- 実際に橋梁点検を受注している建設コンサルタントが講師をしていただいたことで、橋の構造や種類によって点検時に注目するポイントがわかった。
- 県・市町村合同で研修を実施することで、診断のレベルを合わせることができた。
- 鋼橋とコンクリート橋同時に実施することで、橋の種類による違いも把握できた。

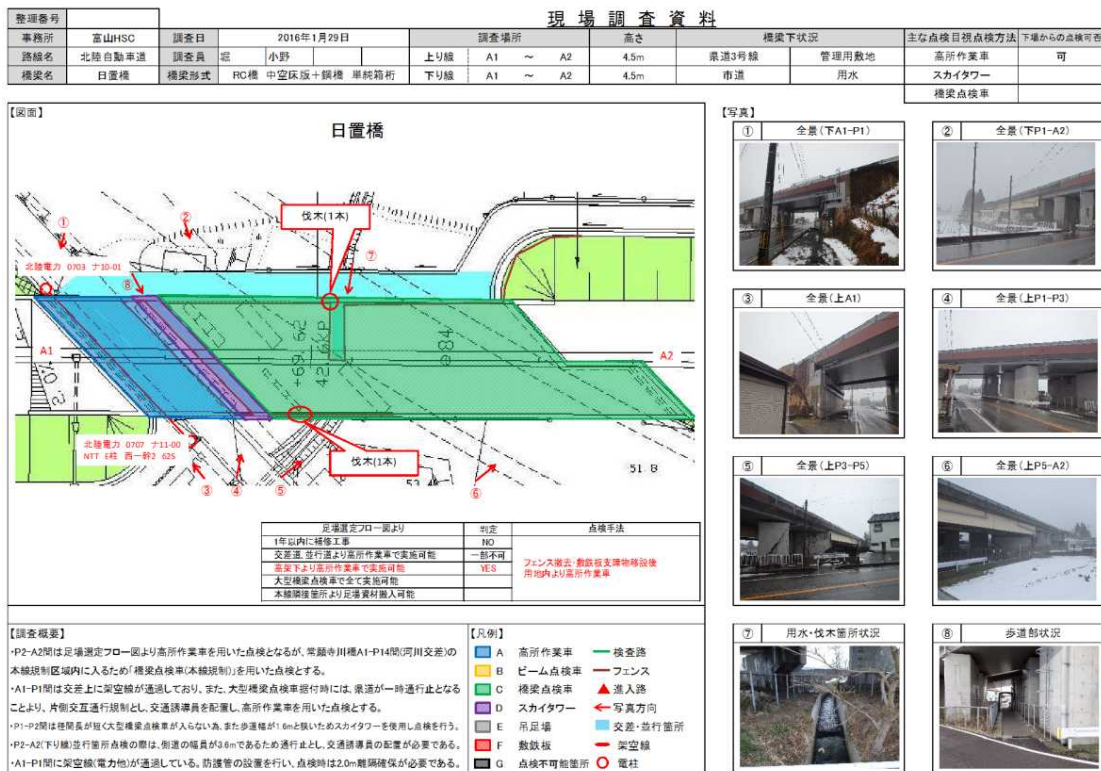
（②点検現場調査資料の作成）点検する全ての橋に、点検方法、規制方法、横断物等点検時の支障物件・留意事項等を図1枚にまとめた
