# 金沢河川国道事務所

記者発表資料  
令和3年8月20日  
扱い: 配布後解禁

## 国道8号金沢市古府町地先におけるケーブル切断事故について (事故原因・再発防止策のお知らせ)

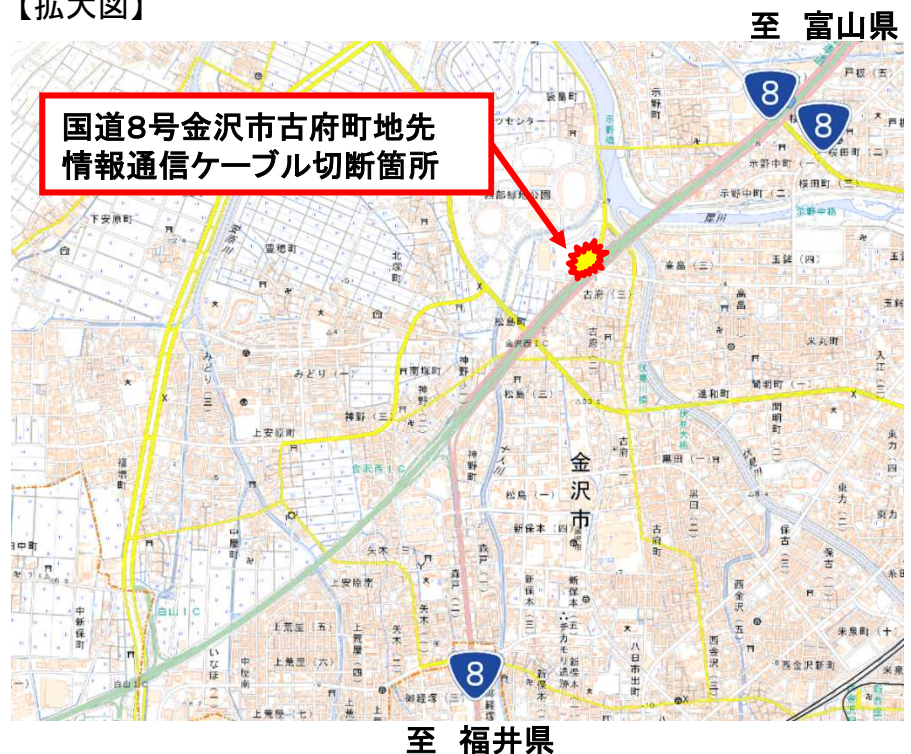
【拡大図】

- 7月26日(月)午後11時半頃、国道8号金沢市古府町地先の排水側溝の付け替え工事において、情報通信ケーブルを切断する事故が発生しました。
- この度、事故概要、原因等に関する調査結果と併せ、再発防止策をお知らせします。
- 今回の事故により、通信環境等に障害が発生した地域の皆様、関係者の皆様に対し、大変ご迷惑をおかけしましたこと、謹んでお詫び申し上げます。

- ① 本工事は、舗装面の切削と再舗装、歩車道境界の排水側溝の付け替えにより雨水処理を改善する工事です。
- ② 当日、施工会社は7月26日（月）夜間21：40頃から深さ25cmで舗装切断作業を行いましたが、7月27日（火）1：30頃、通信障害が発生したとの連絡が入り、現地を調査したところ、7月26日（月）23：30頃より埋設管路および管路内の情報通信ケーブルの切断が発生していることが判明した。
