千曲川堤防調査委員会報告書

令和 2年 8月

千曲川堤防調査委員会

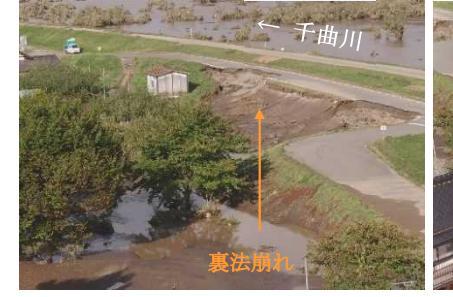
①決壊地点下流の裏法崩れ
 2019(令和元)10.13 14:00 撮影

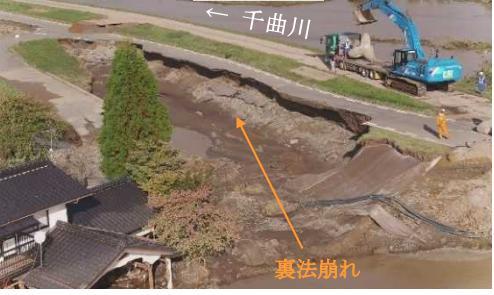
②決壊地点下流の裏法崩れ2019(令和元)10.13 14:00 撮影

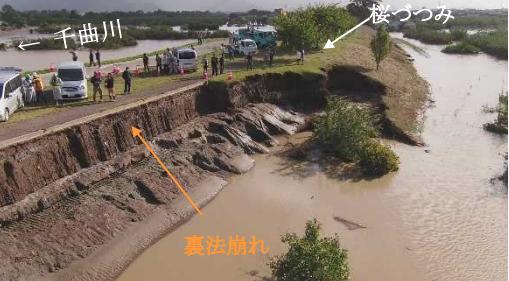
③決壊地点上流の裏法崩れ2019(令和元)10.13 14:50 撮影

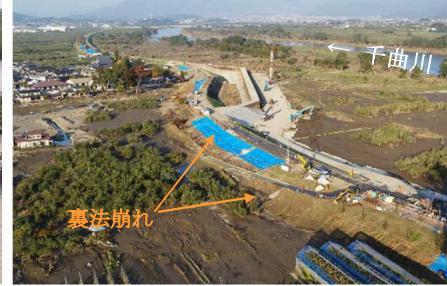
④決壊地点上流の裏法崩れ2019(令和元)10.31 15:40 撮影

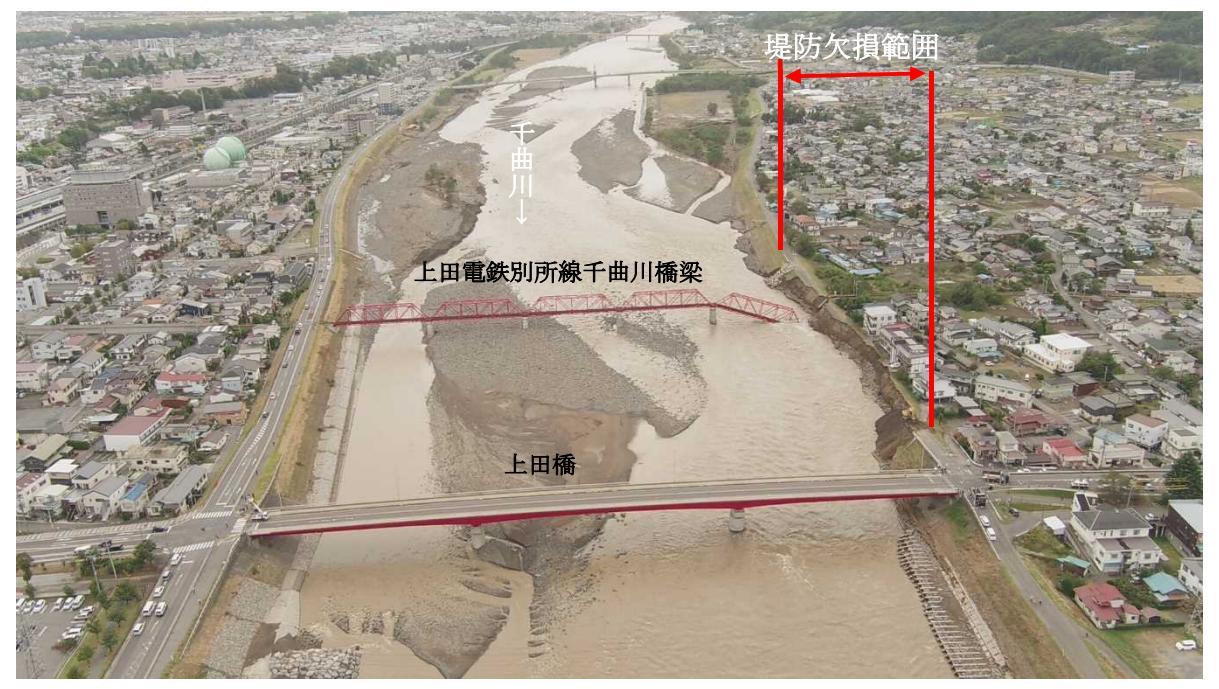
図 3.4.3 2019(令和元).10.14 撮影

千曲川左岸104k付近の堤防が延長約300mにわたり欠損した。 また、千曲川橋梁(上田電鉄)左岸側橋台が被災をうけ、落橋した。

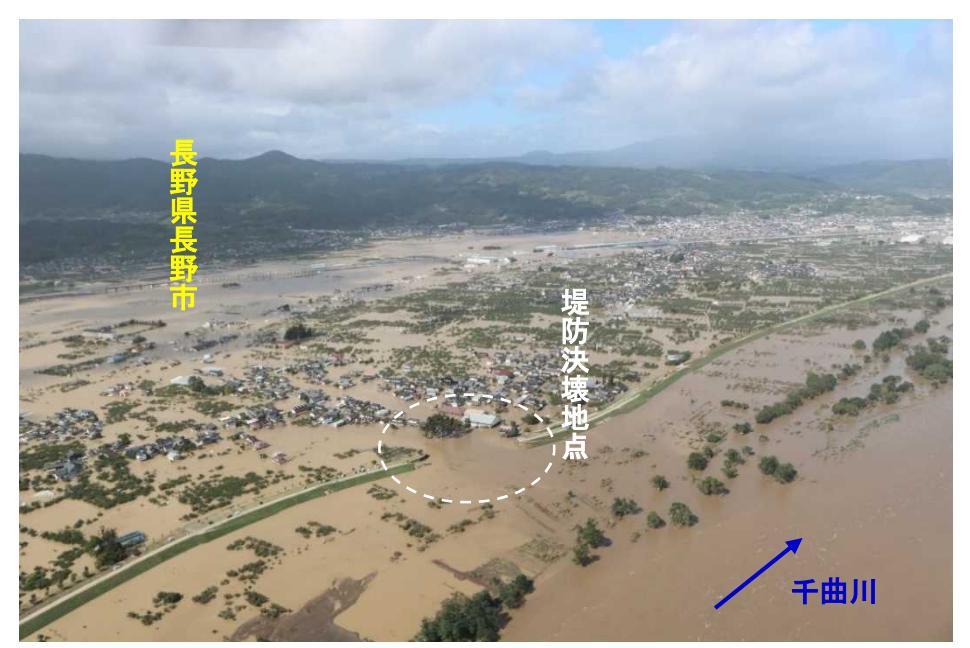
決壊幅は最終的に約70mに達した。

図 4.2.2 決壊地点航空写真(2019(令和元).10.13 13:10 頃撮影)

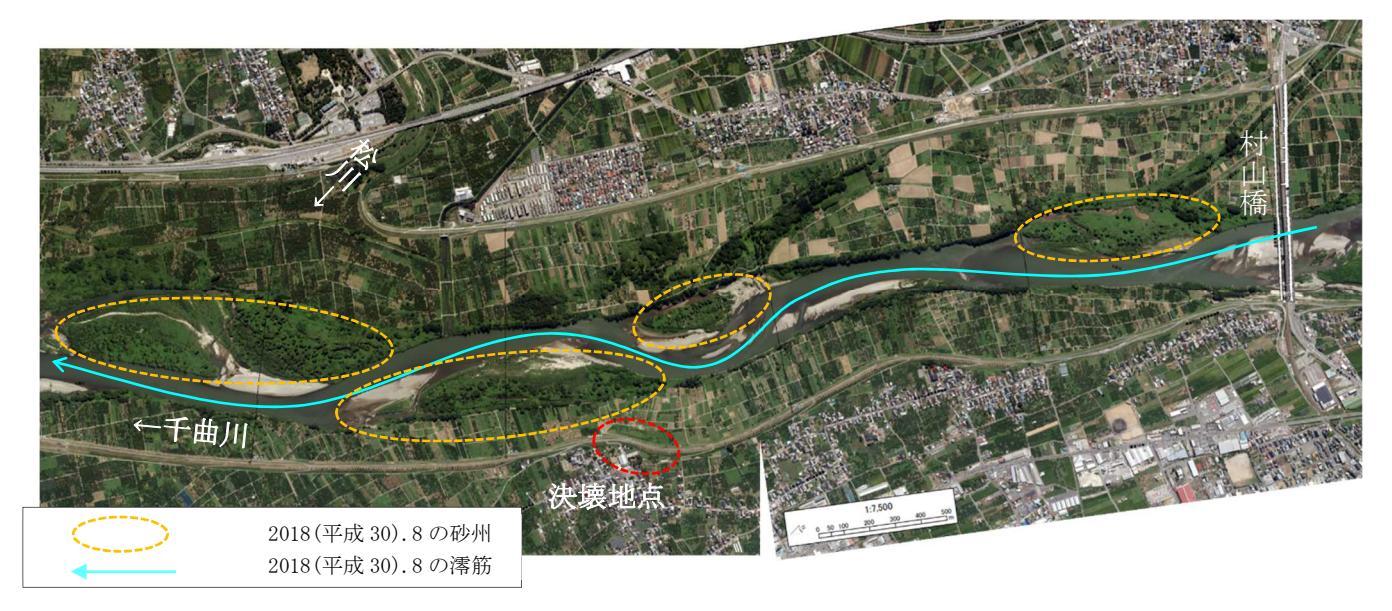
図 4.2.6 出水前 (2018(平成 30).8 撮影)

今回の出水前後の河道状況を比較する。出水後も低水路砂州は概ね維持されており、澪筋の 変化もみられない。

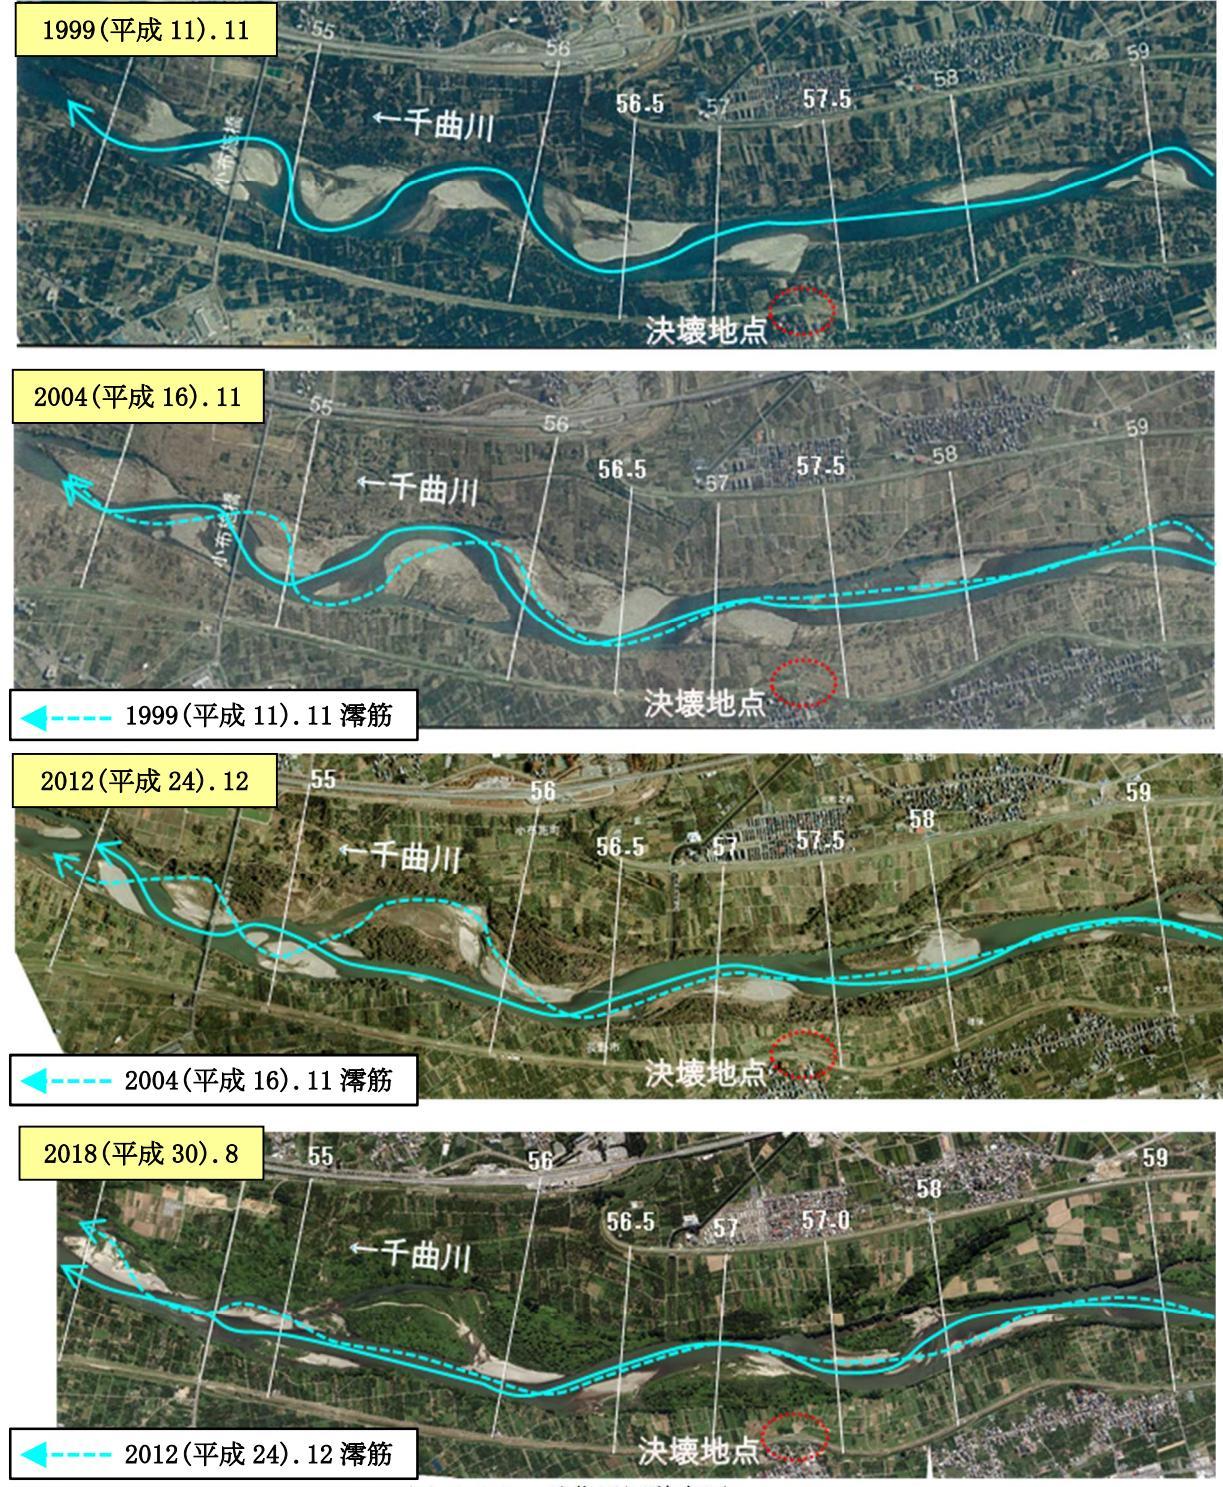
図 4.2.8 千曲川河道変遷

堤防決壊地点周辺の高水敷は近年大きな変化はみられない。また、低水路内は56k下流の 砂州が平成18年7月洪水により左岸側から右岸側へ変化しているが、決壊地点周辺の砂州 位置や形状に大きな変化はみられない。

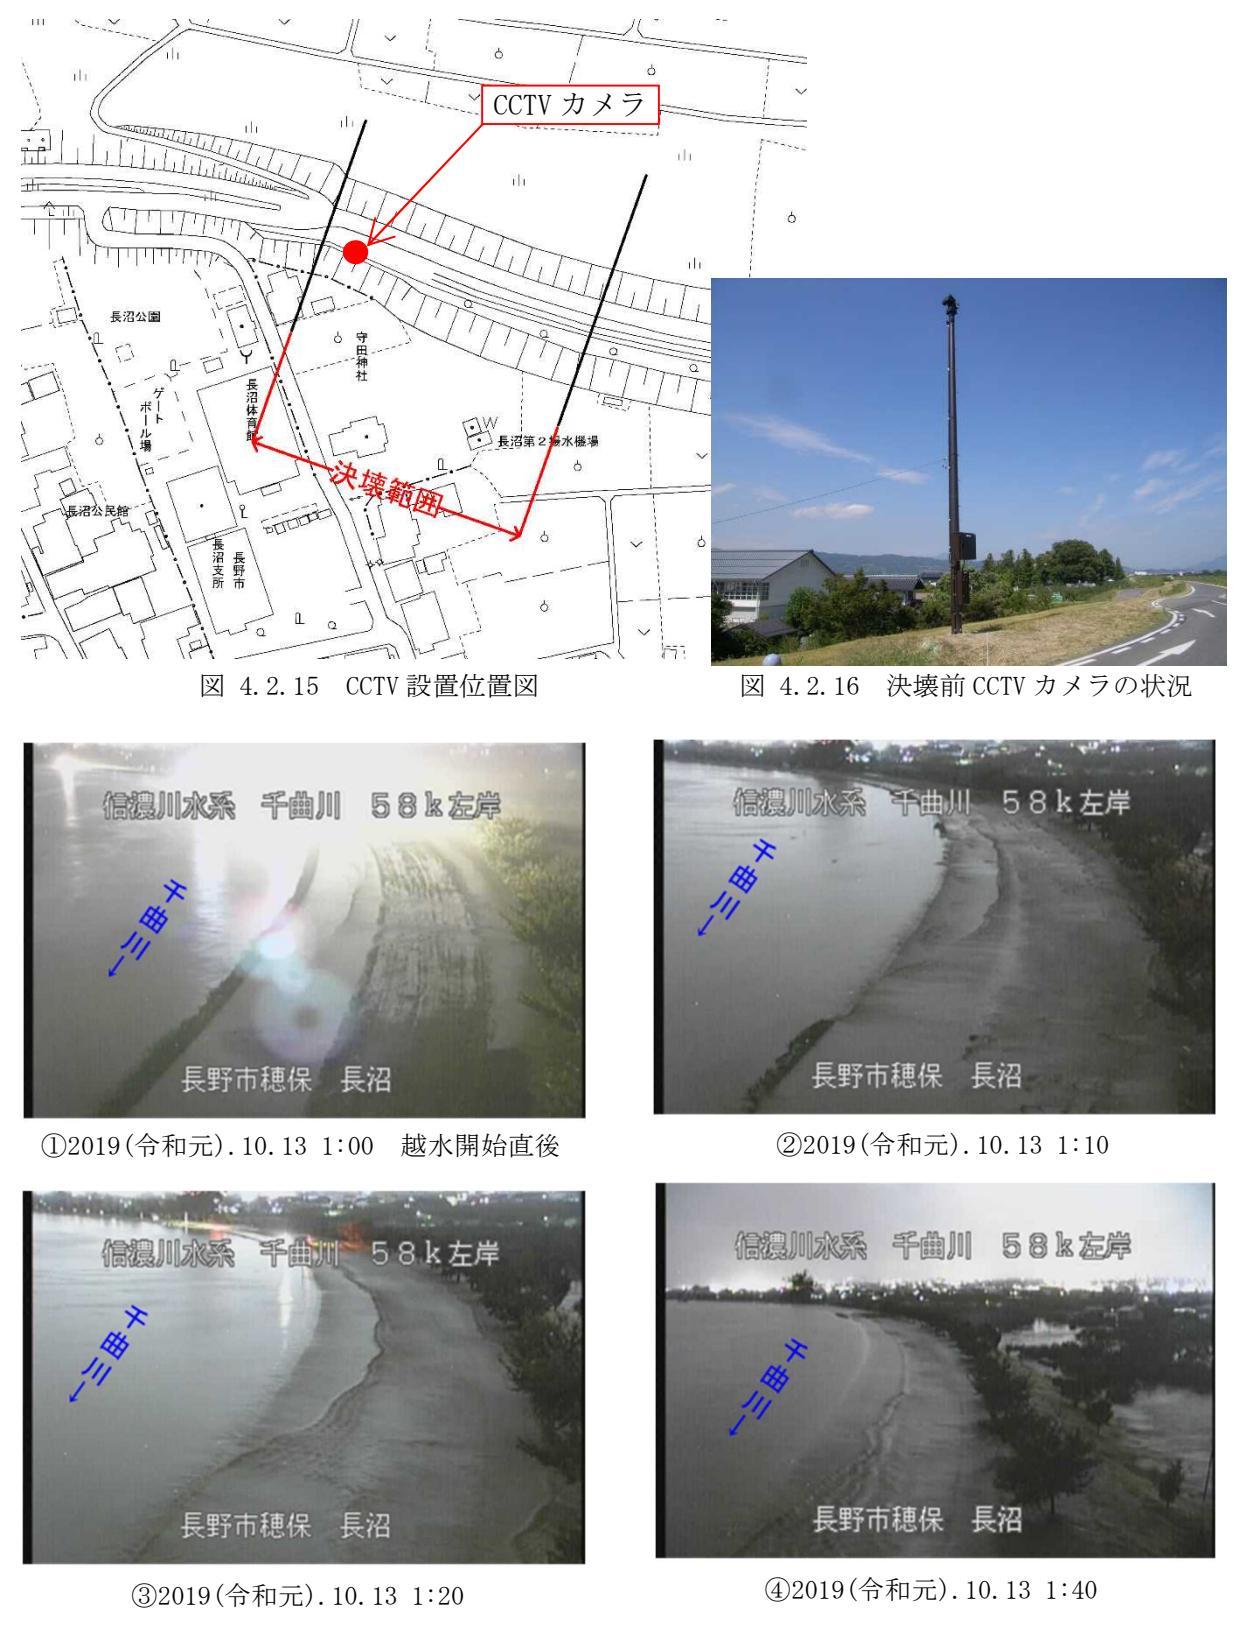
図 4.2.17 堤防決壊前後の時系列変化①~④

堤防決壊箇所に設置された CCTV カメラにより、10月13日0時50分頃越水が始まったことを職員が確認した。

同日の2時15分以降、CCTVカメラが倒壊し監視不能となった。

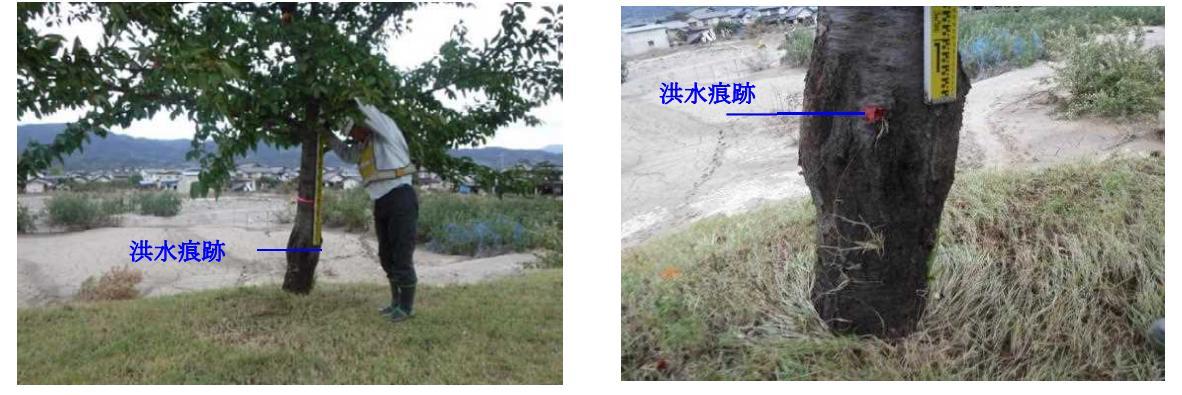
図 4.2.37 ①左岸 57.5 k 地点 洪水痕跡

地点上流の桜づつみに植樹されている桜の幹で洪水痕跡を計測した結果を示す。 平面図の①57.5k地点で約0.5m、②地点及び③地点で約0.3mであった。

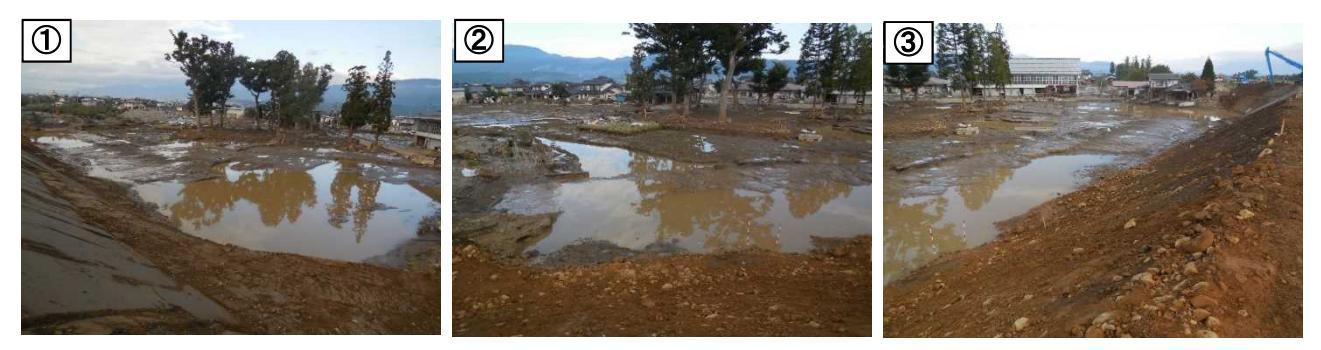
図 4.2.42 落掘、洗掘削の状況 (2019(令和元).10.18 7:20頃撮影)

- (3) 落堀、洗掘の状況
- 仮堤防設置直後の状況
 決壊地点川裏側に落掘が形成された。
 堤防決壊後に実施した測量から、川裏法尻部で2.3mの洗掘が発生したと推定される。

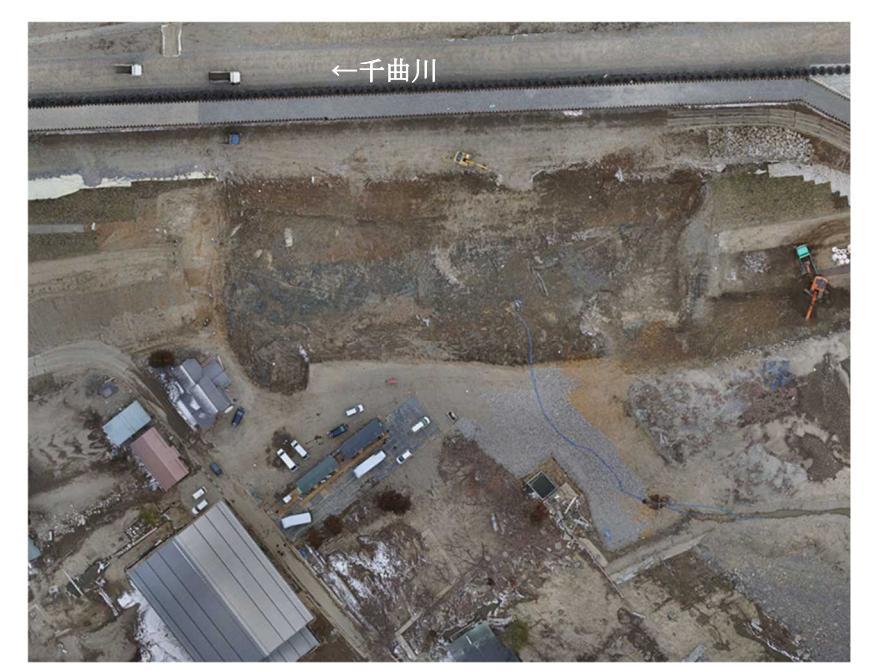
図 4.2.47 仮堤防撤去後(2020(令和 2).2.6 撮影)

堤防決壊後に実施した仮堤防設置後測量(2019.10.18)をもとに仮堤防撤去後測量(2020.2.6)を重ね合わせ、落堀形状を再現した結果、堤内地盤高から3.0mの洗掘が生じていた。

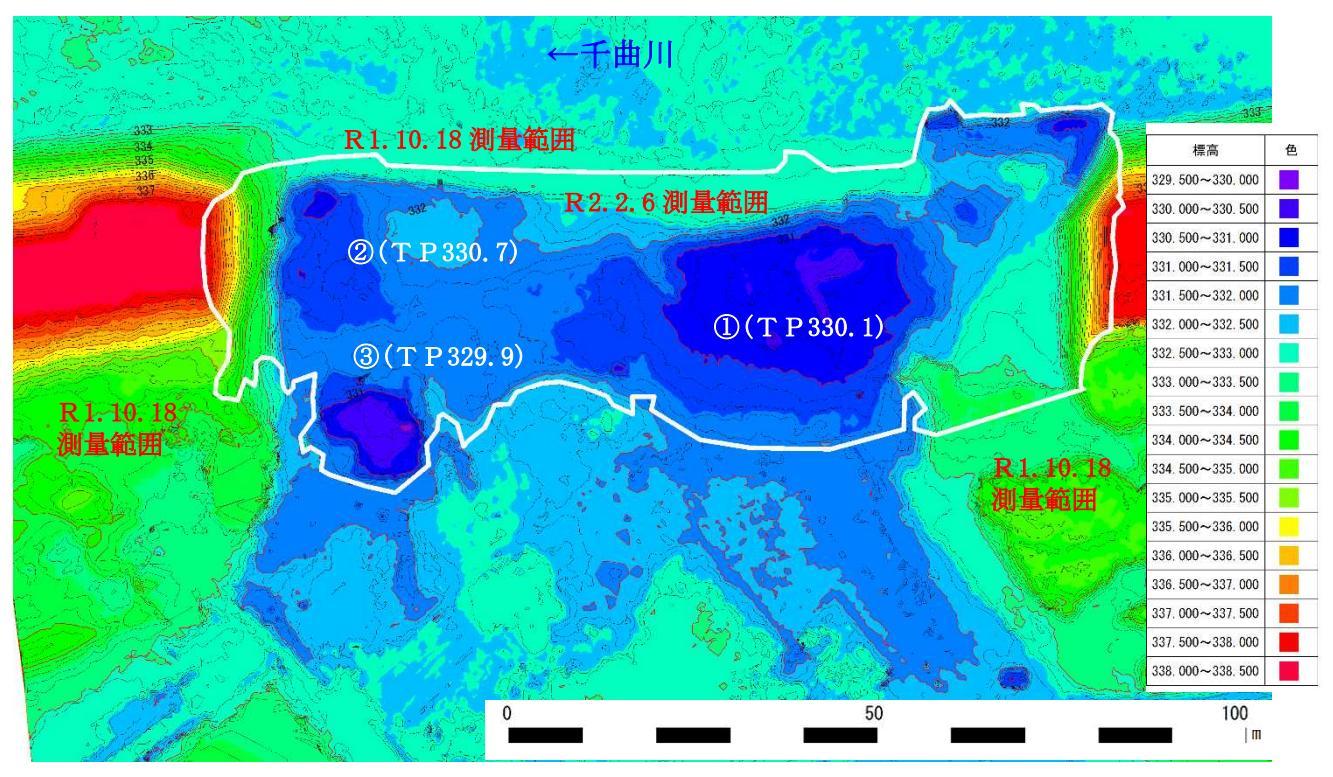
図 4.2.54 落堀調査コンター図

- ▶ 堤防決壊地点の落堀状況は、面的に一様でなく、顕著な箇所が3箇所あった。
- ▶堤防決壊地点上流側は、堤防直下の洗掘(①)が堤内地盤から3.0mの深さで、堤内地側の洗掘範囲も広い。
- ▶堤防決壊地点下流側は、堤防直下(②)が堤内地盤から2.3mの深さ、川裏堤防法尻付近 (③)が堤内地盤高から3.0mの深さである。

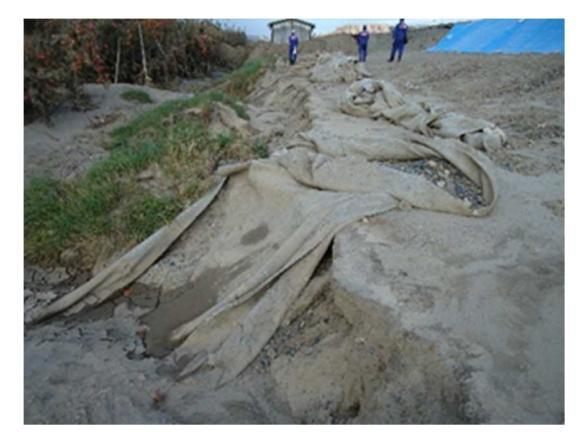
法尻付近に残存する吸出防止材

吸出防止材(横2m×縦10m/枚)は、引き裂かれることなく流失していた。また堤体等に 残存する吸出防止材も引き裂かれている状態は確認されていない。

図 4.2.56 における、流出した吸出防止材(試料A)と堤体に残存する吸出防止材(試料B)に対して引張強度試験を実施した結果、各々同程度の結果であり、製品の品質規格 値以上の強度を有し、設置後 10 年以上経過しているが、劣化の進行がしていないことが 確認できた。

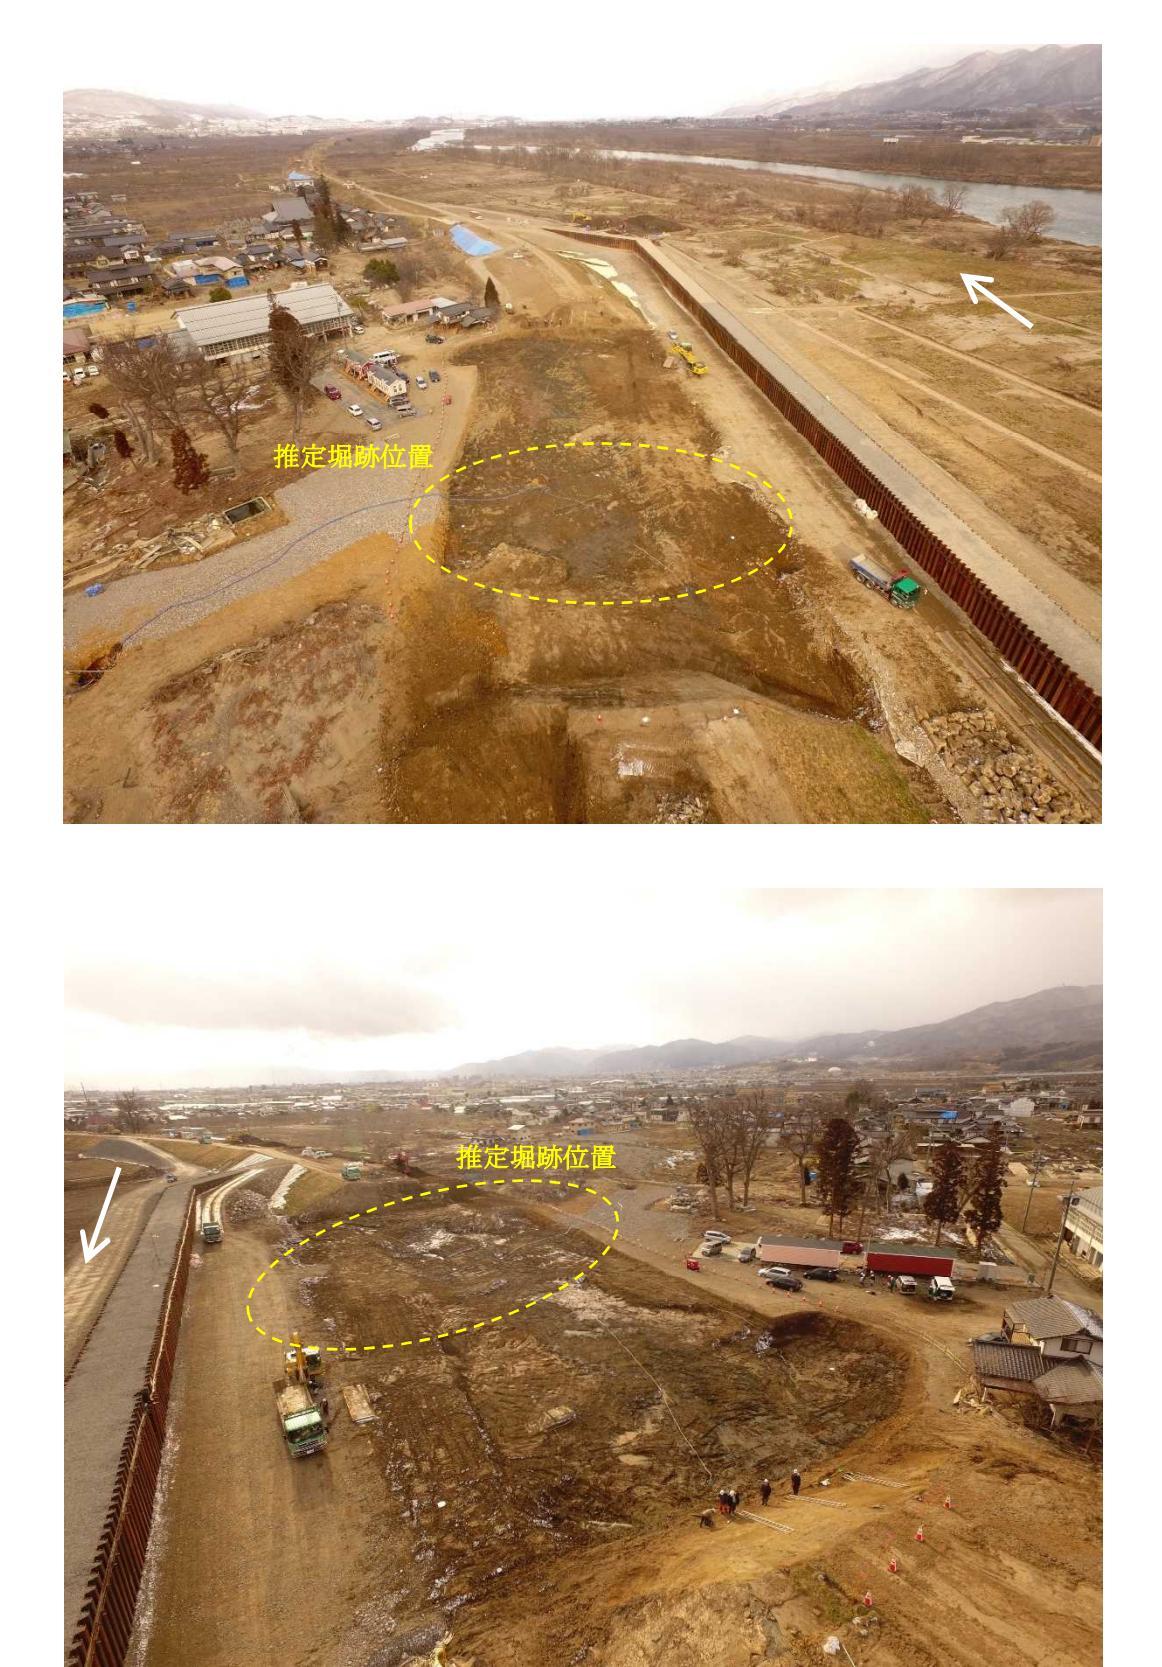
図 4.2.80 仮堤防撤去後 (2020(令和 2).2.6 撮影)
(e) 川表法尻部開削調查結果

文献から推定した堀位置で堀跡は確認できなかった。堀位置も含め、開削した地盤面は粘 性土が主体であり、浸透の課題となる透水性の高い地盤は確認されなかった。

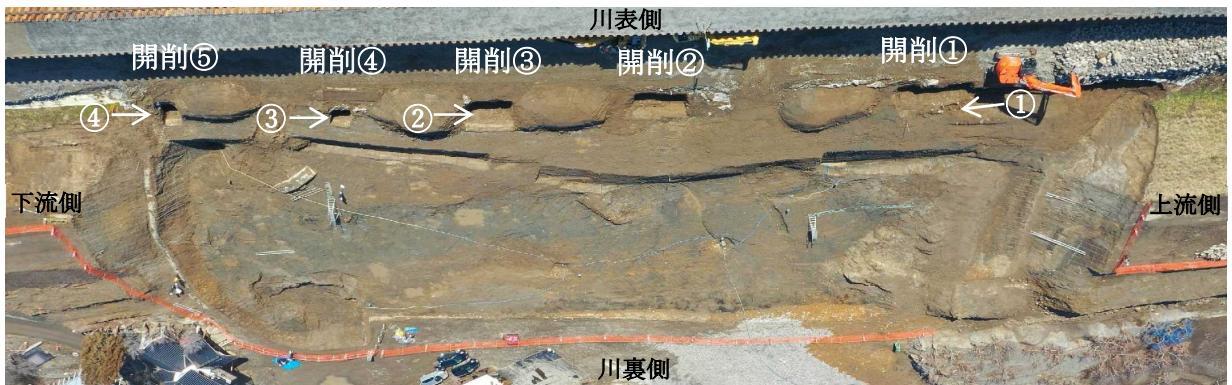
図 4.2.81 開削調査位置(2020(令和 2).2.19 撮影)

決壊直後に川表法尻部付近で確認された礫の存在を確認するために、図 4.2.81の決壊範 囲川表法尻付近で5箇所開削調査を行ったが、掘削側面や底面は粘性土が主体で、透水性の 高い礫層は確認されなかった。

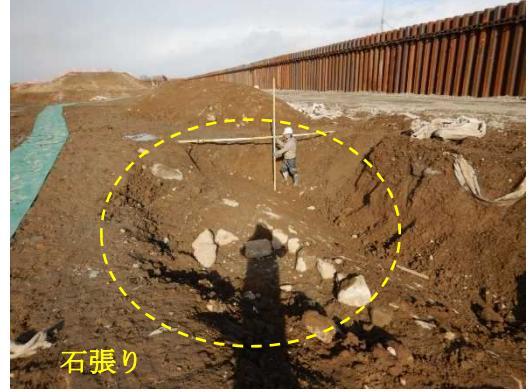
写真① (開削① 上流⇒下流)

- ▶ 開削①②は、石張りが確認されたが、粘性土主体であった。
- ▶開削③は、石張りに使用されたと思われる玉石・巨礫の混入が僅かに見られたが、粘性 土が主体であった。石張りは過去に川表側堤防前面に旧流路による池が存在し、法面保 護で使用されていたものと推定される。
- > 開削④は、石張りが確認されず、粘性土が主体であった。
- ▶開削⑤は、礫の混入が一部見られるが、連続する礫はない。

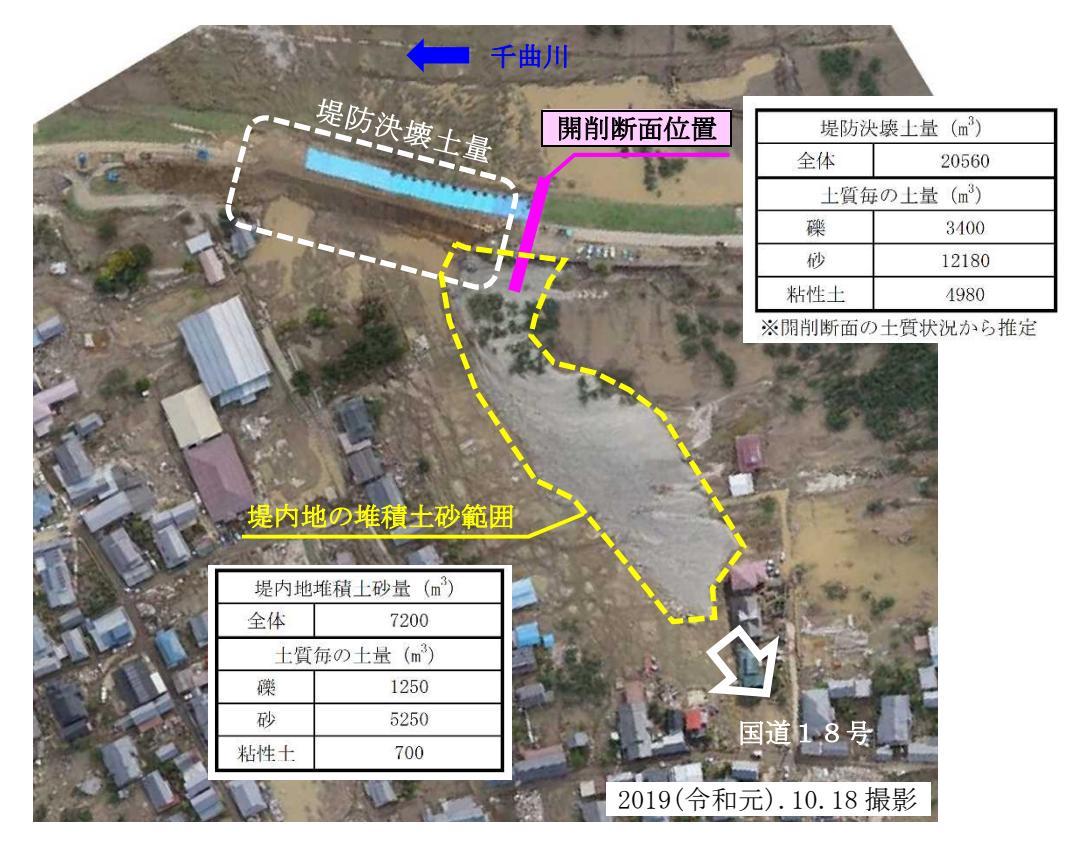
図 4.2.93 堤内地の堆積土・堤防決壊土推定土量

堤内地の堆積土と堤防決壊土の推定土量と堤内地堆積土と堤防開削断面位置における粒 度試験結果から、土質毎の土量を推定した。

推定結果から、堤内地の堆積土は、全体土量及び土の種類(=土質)毎においても堤防決 壊土より少なかったことから、堤内地の堆積土砂は堤防決壊土が堆積したものと推定される。

堤内地の堆積 土砂量(A)	堤防決壊土量 (B)	割合 (A/B)	考察
全体	7200 m^3	$20580 \mathrm{m}^3$	約 35%	決壊土量の35%が堤内上流側に堆積し たが,残り65%は堤内地下流側方向等 へ堆積したと考えられる。
礫	$1250 \mathrm{m}^3$	$3400 \mathrm{m}^3$	約 37%	全体割合と同等である。
砂	$5250 \mathrm{m}^3$	12180m ³	約 43%	全体割合よりも10%程度大きい。 ⇒決壊土量に含まれる砂の多くが堤内 地に堆積したと考えられる。
粘性土	$700 \mathrm{m}^3$	$4980 \mathrm{m}^3$	約 14%	全体割合よりも著しく少ない。 ⇒粘性土は堤内地の堆積土範囲に留ま らず、細粒であるため遠方へ運搬さ れたと想定される。

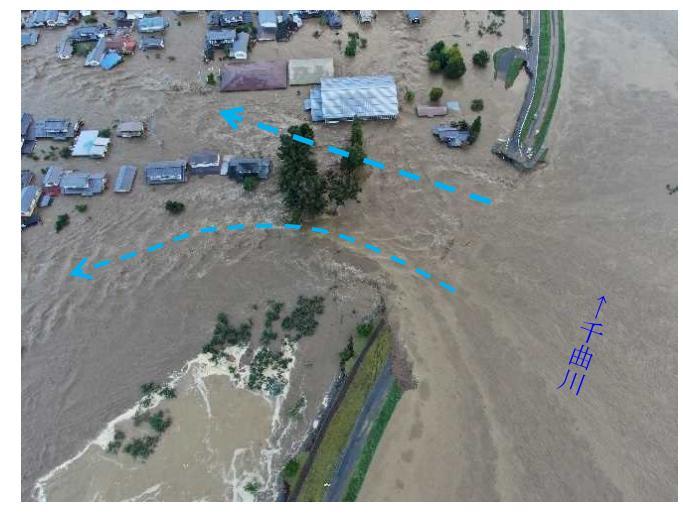
決壊地点背後の堆積土が決壊した堤体土から供給されたものと考えられることから、堆積 土砂形成メカニズムを下記のように推定した。

- ▶ 堆積物の礫は表層のみで、その下部は砂が主体で構成されている。
- ▶ 表層に礫が堆積している原因は、決壊・欠損により礫質分の混入した堤防土砂が堤内地側 へ流出し、流れの速い流心部では更に堤内地側へ流送された。
- ▶ 比較的流れの緩やかな上流側の堤防裏に土砂堆積した。
- ▶ その後、新たな土砂供給の無い千曲川の氾濫が継続したことから、土砂堆積部の細粒分である砂や粘土が洗い流されたが、その流れでは流されない粒径の礫が表面を覆う形態で残留した。

堤防裏が緩流域 となっている

樹木や家屋により流れが上流に 向かっている

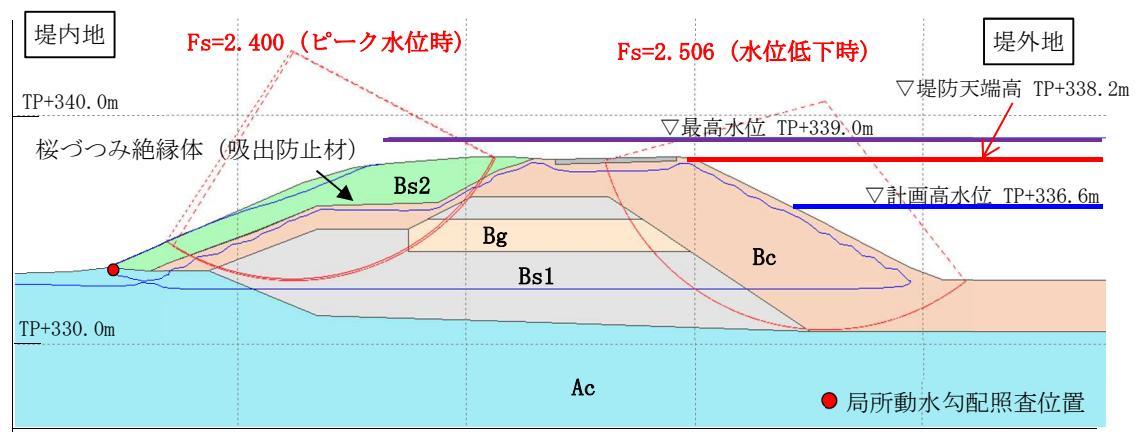
図 4.2.98 照査結果

検討結果から、浸透に対する照査基準値を満足する結果となった。

すべい	0破壞	パイピン		
川裏安全率	川表安全率	局所動水位	評価	
(Fs≧1.320)	(Fs≧1.000)	ih(水平)	iv(鉛直)	
2.400 (ピーク水位時)	2.506 (水位低下時)	0. 446	-	浸透に対する照 査基準値を満足

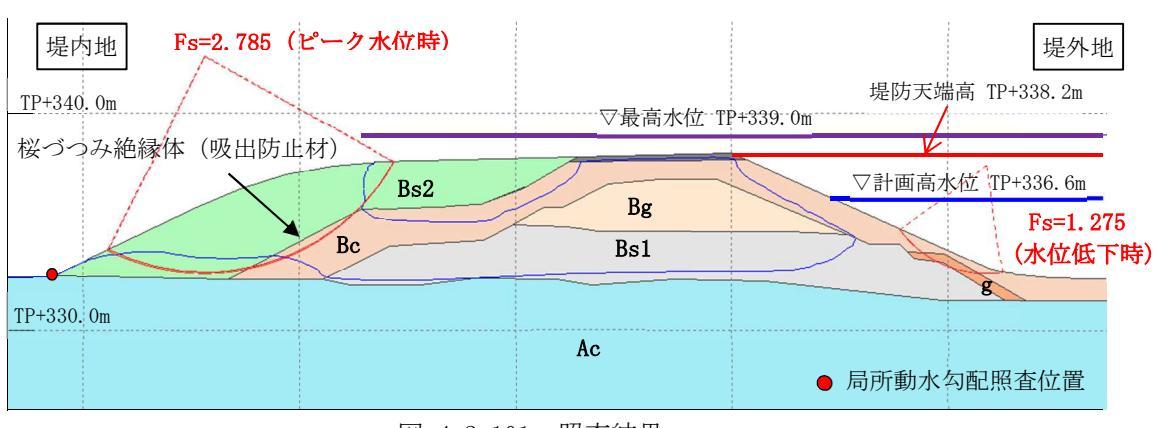
図 4.2.101 照査結果

検討結果から、浸透に対する照査基準値を満足する結果となった。

表 4.2.12 照査結果												
すべい	0破壞	パイピン	/グ破壊									
川裏安全率	川表安全率	局所動水位	习配(<0.5)	評価								
(Fs≧1.320)	(Fs≧1.000)	ih(水平)										
2.785 (ピーク水位時)	1.275 (水位低下時)	0. 474	0. 325	浸透に対する照 査基準値を満足

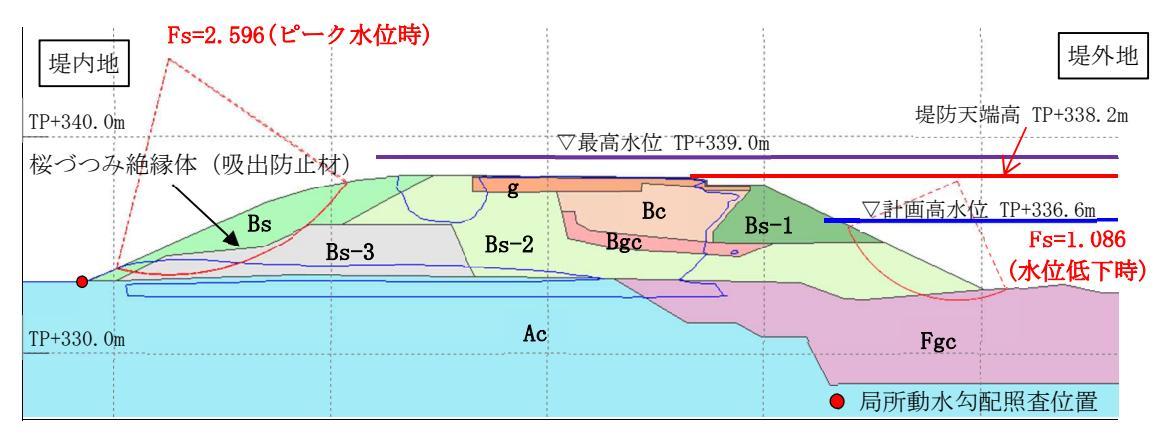
図 4.2.104 照査結果

検討結果から、浸透に対する照査基準値を満足する結果となった。

表 4.2.14 照査結果												
すべり)破壊	パイピン	~グ破壊									
川裏安全率	川表安全率	局所動水位	习配(<0.5)	評価								
(Fs≧1.320)	(Fs≧1.000)	ih(水平)										
2.596 (ピーク水位時)	1.086 (水位低下時)	0. 447	0. 201	浸透に対する照 査基準値を満足

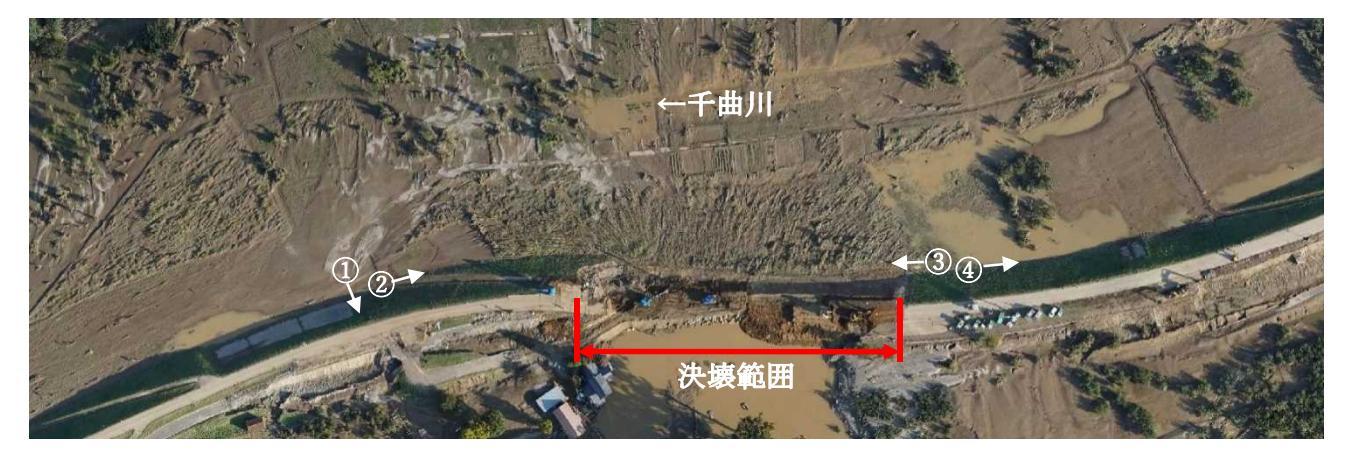
図 4.2.105 垂直写真(2019(令和元).10.16 撮影)

高水敷の植生は倒伏しているが、目立った流失はしておらず、高水敷上の洗掘等も確認 できない。

また、決壊地点の上下流とも川表法面に目立った侵食の痕跡は確認できない。

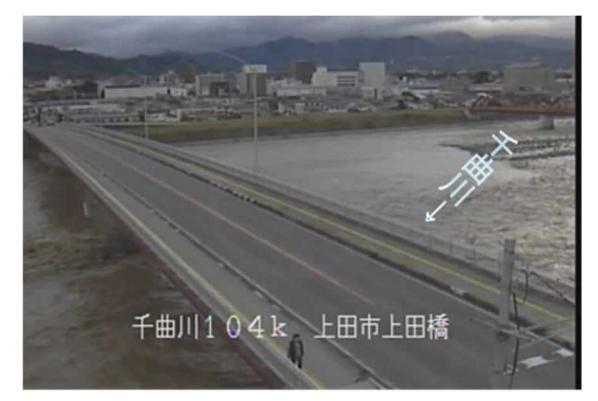
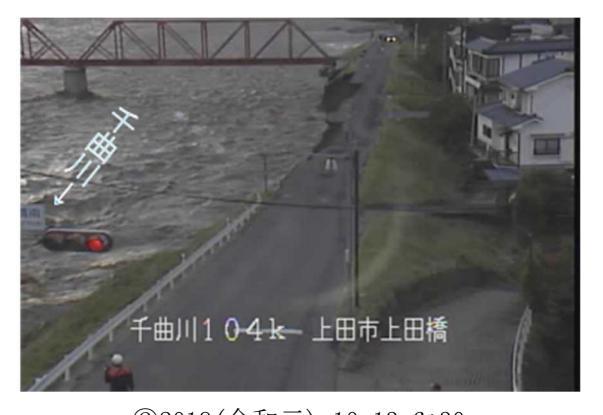
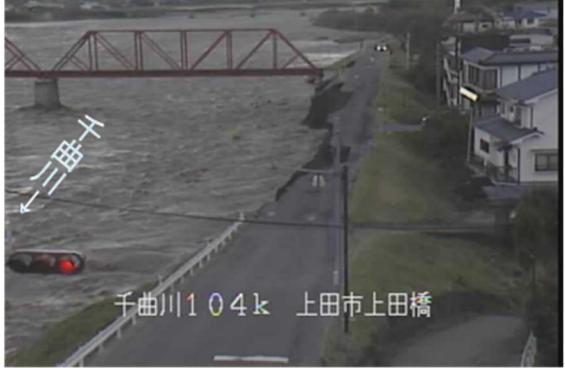
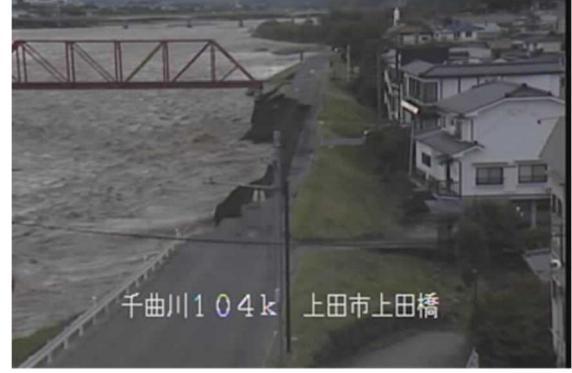
図 4.3.13
 堤防欠損の時系列変化 (1/2)

堤防欠損は10月13日6時30分にCCTVカメラで確認したが、欠損が発生した時間は不明である。

堤防欠損を確認した 10 月 13 日 6:30 から 30 分程度の経過で欠損幅が約 2 倍に広がって いる。

当該箇所の約4km上流にある生田水位観測所の最高水位は12日20時50分で、堤防欠損 を確認(13日6時30分)した時間は洪水の減水期であった。

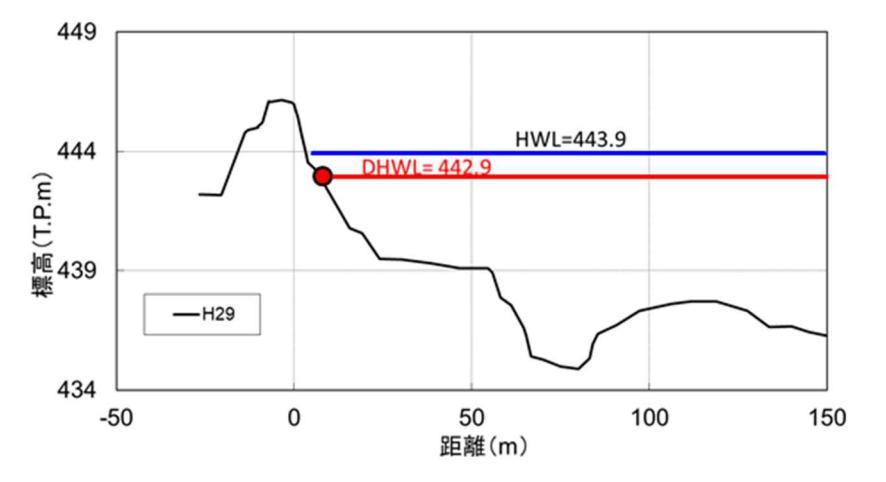
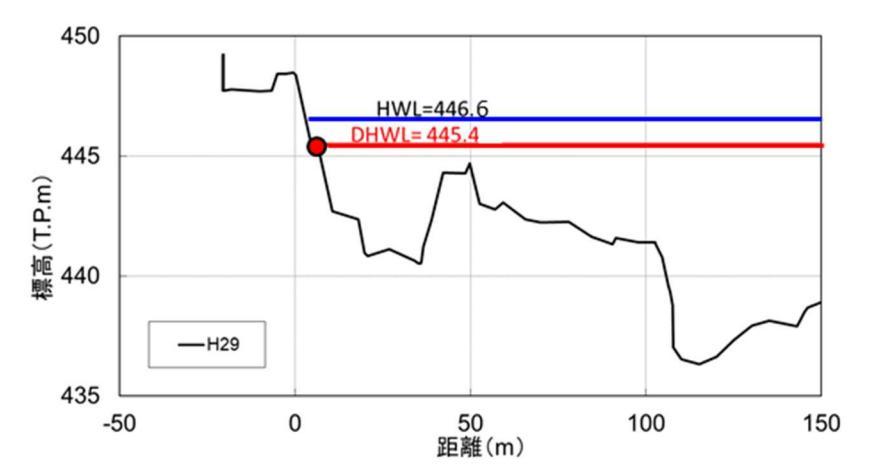
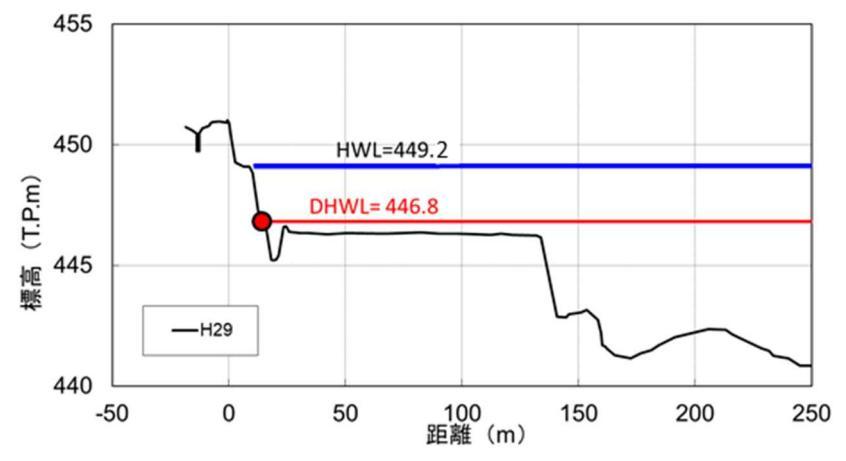
堤防欠損地点は、洪水痕跡から越水は生じていない。

- (2) まとめ
- 調査から把握した事項 調査から把握した事項を以下に示す。
 ▶堤防欠損区間では、痕跡水位からも越流が生じていない。
- 2) 越水による堤防欠損の可能性の考察 これらのことから、堤防欠損は越水による被害ではない。

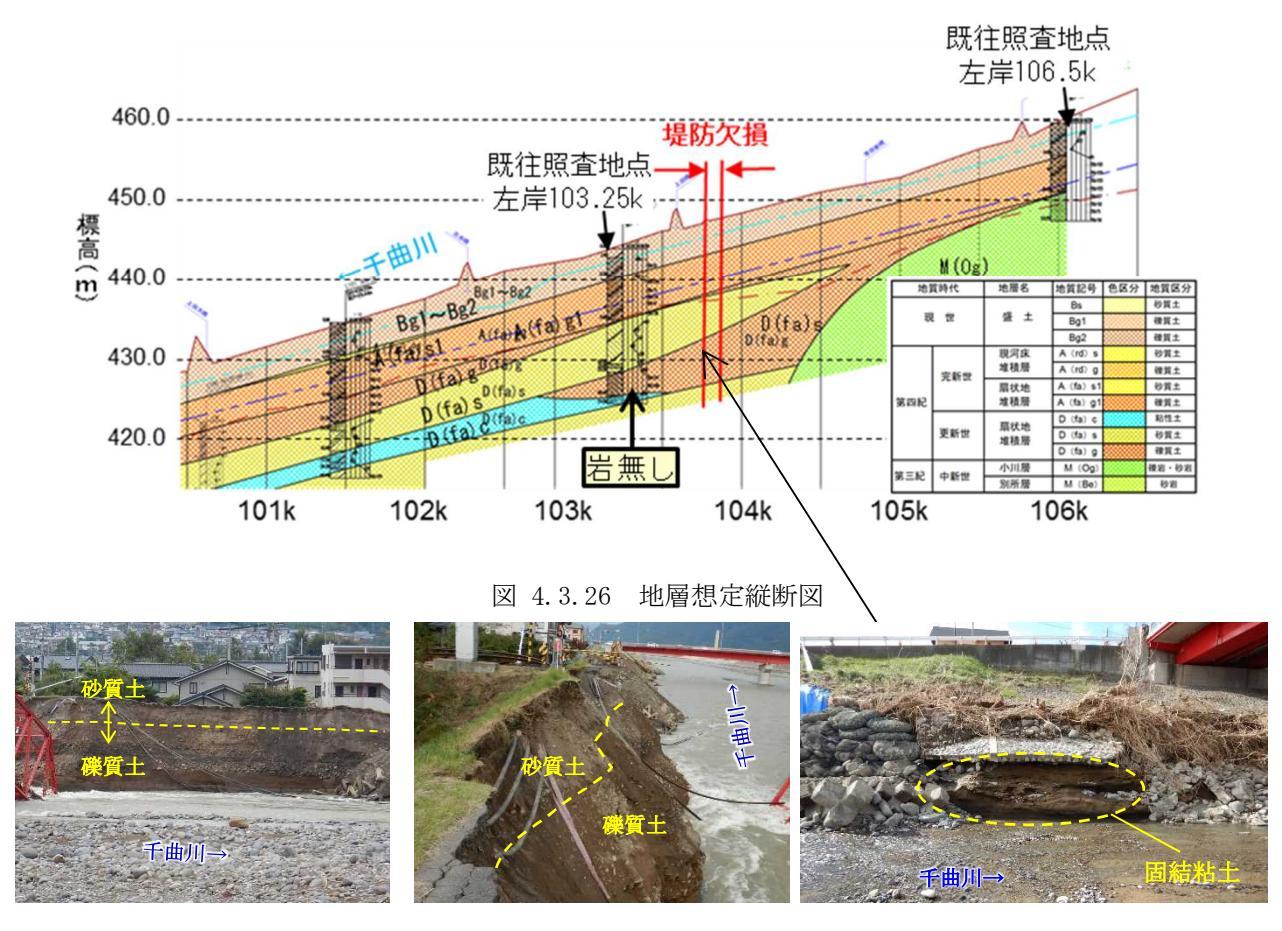
図 4.3.27 堤防欠損面及び基礎付近の土質

現地で欠損面の土質及び基礎部露岩状況を確認し、既往調査で把握されている土質と同様 と判断し断面設定を行った。

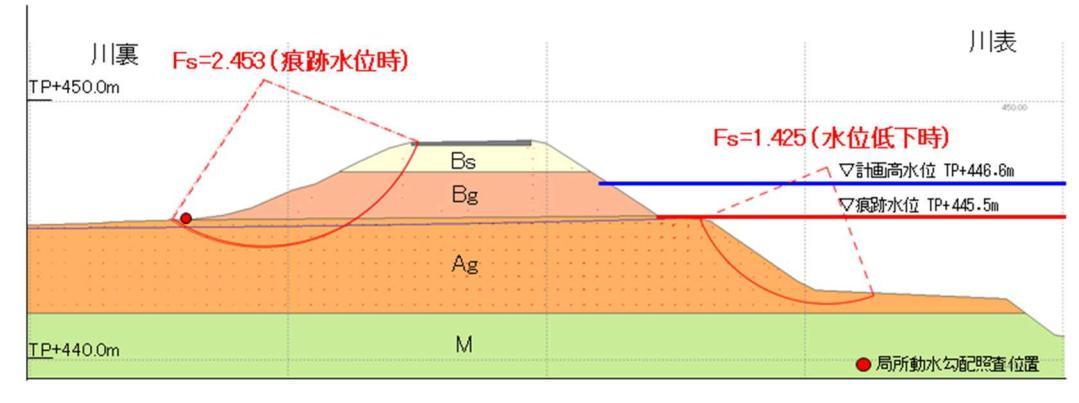
図 4.3.29 照査結果

検討結果から、浸透に対する照査基準値を満足する結果となった。

- (2) まとめ
- 1) 調査から把握した事項 調査から把握した事項を以下に示す。
 - ▶今次出水における当該地区は計画高水位以下であり、近傍の調査結果を基に欠損前の断面に対して照査を行った結果、すべり破壊・パイピングともに、照査基準値を満足している。
- 2) 浸透による堤防欠損の可能性の考察 これらのことから、堤防欠損は浸透が主要因となった可能性は低いと推定される。

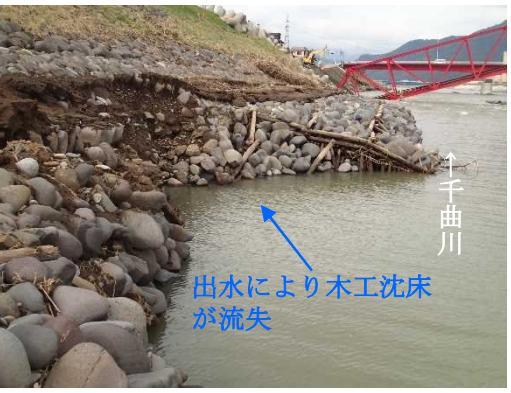
第一期改修時に施工されている堤防欠損箇所上流側の堤防・空石張護岸は、出水後も損傷 していない。

木工沈床が流失

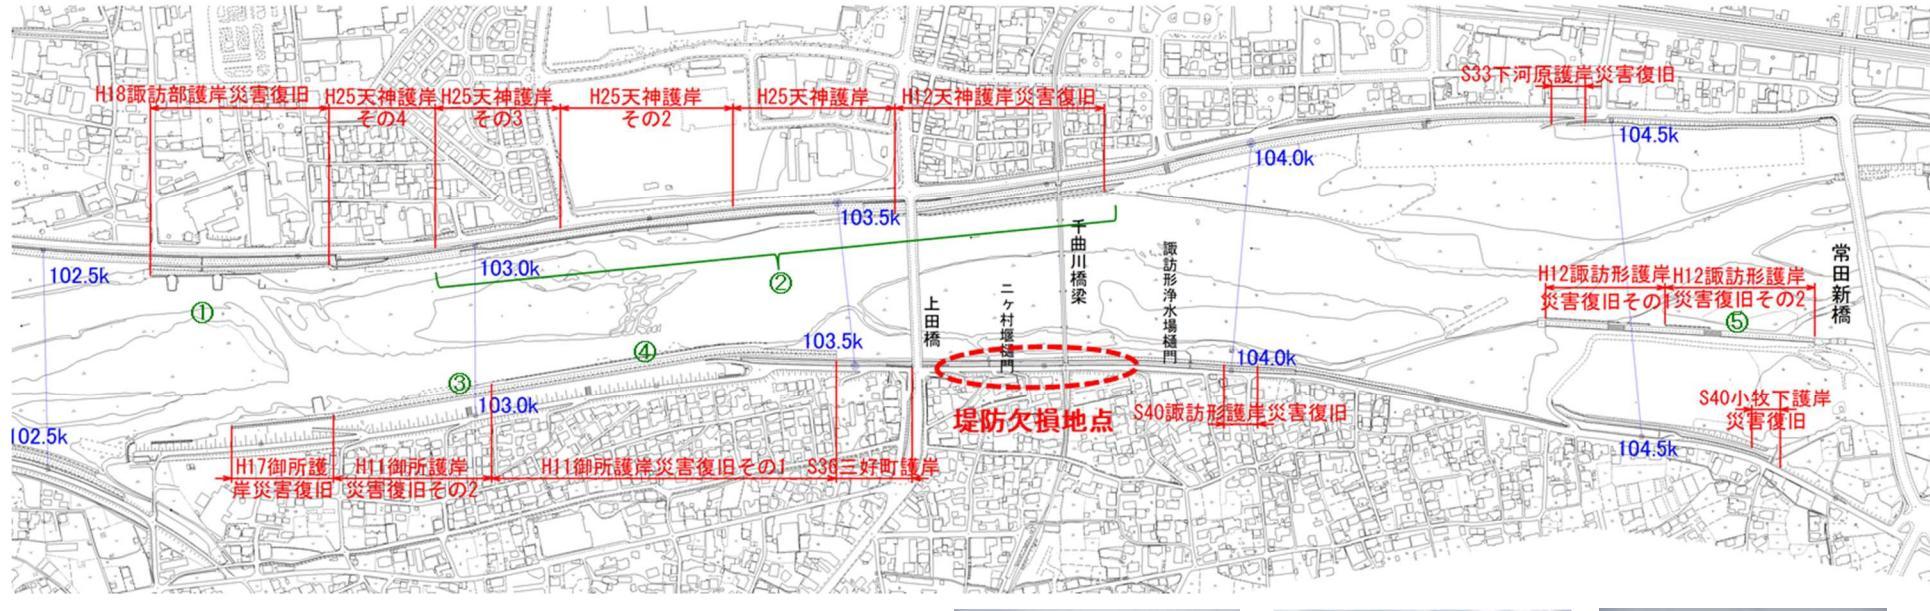
図 4.3.33 欠損地点周辺の護岸整備状況図

堤防欠損地点周辺で近年整備された護岸は、次頁に示す図 4.3.33の目視による出水前の 点検において異常は確認されておらず、今次出水後においても②区間で一部根固めブロック の露出や木工沈床の変形は見られるが、護岸に対する損壊はみられない。
