千曲川堤防調査委員会報告書

令和 2年 8月

千曲川堤防調査委員会

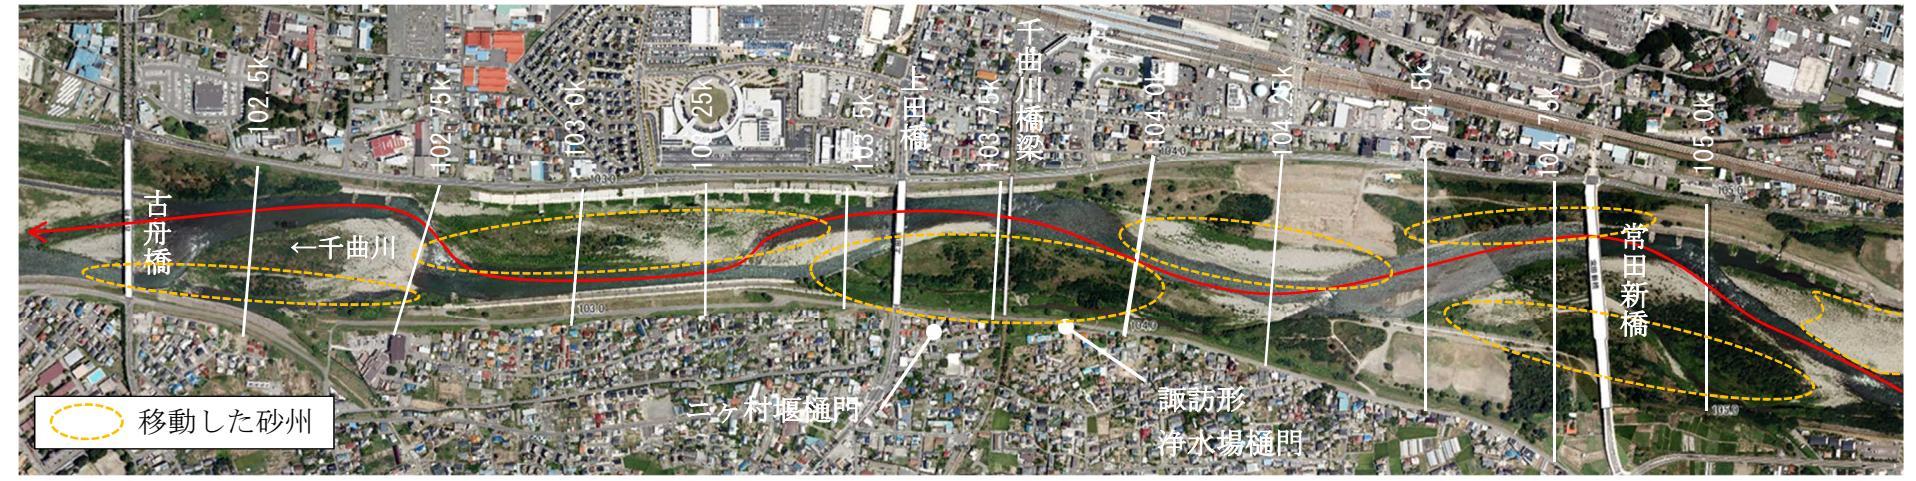
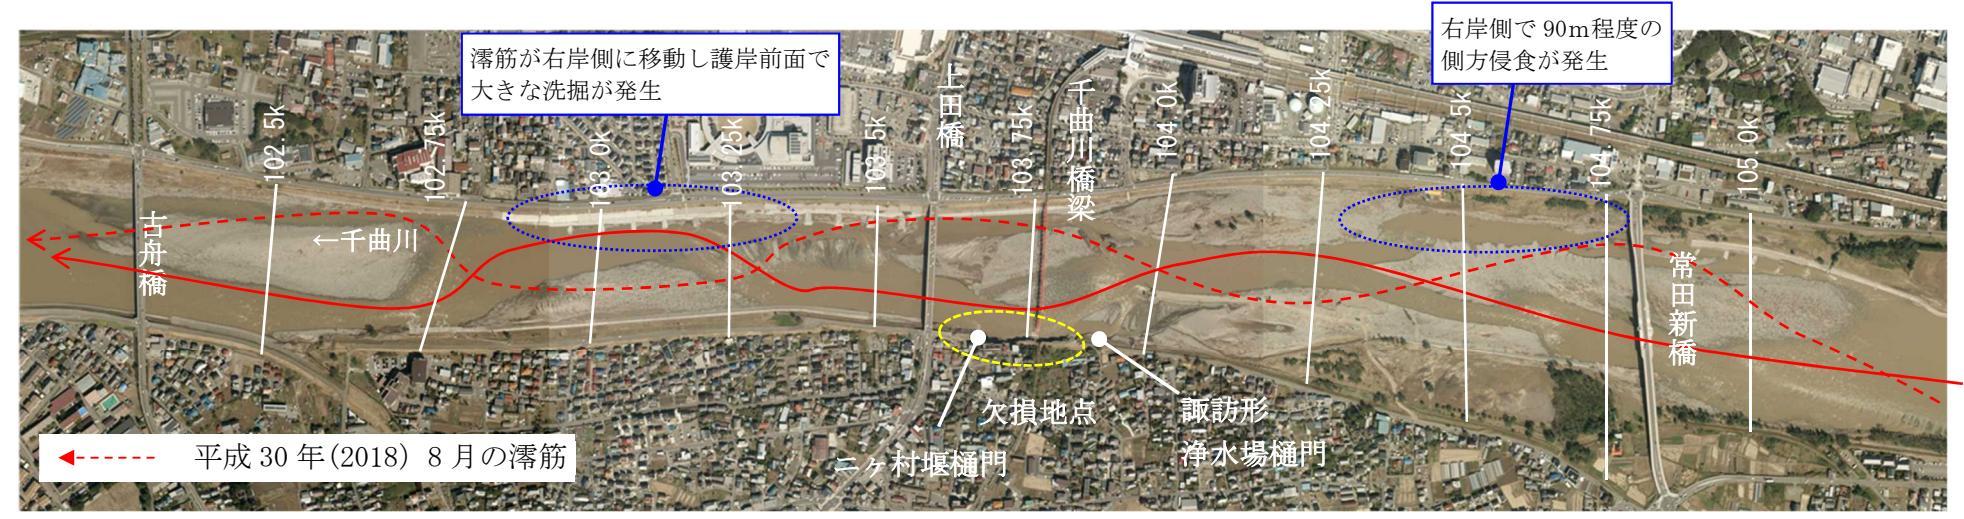
図 4.3.36 出水前後の状況

欠損箇所だけでなく横断測量成果から、右岸103.25k付近で水衝部による大きな河床洗掘や右岸104.5kでは大きな側方侵食が確認された。

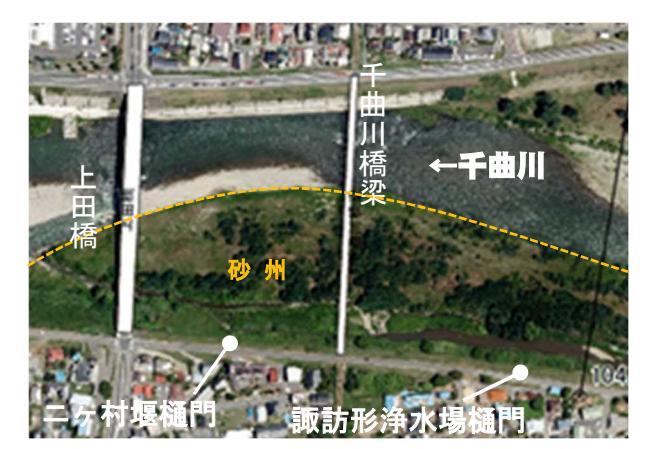
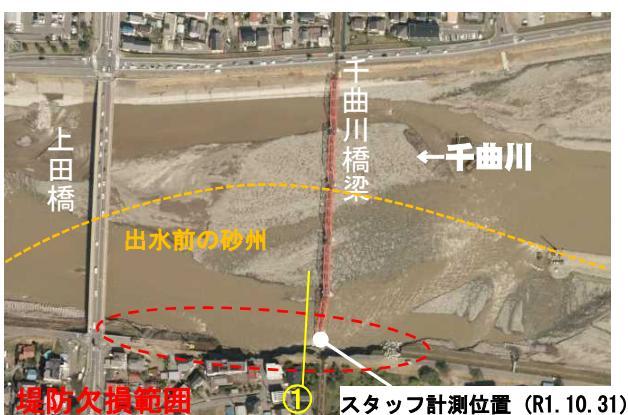
今回の出水前まで左岸側は砂州が発達していたが、今回出水により砂州が侵食し、千曲川 橋梁部の左岸側で7m程度の洗掘が生じている。

また、既設護岸基礎高(推定高)から5m程度の洗掘が生じている。

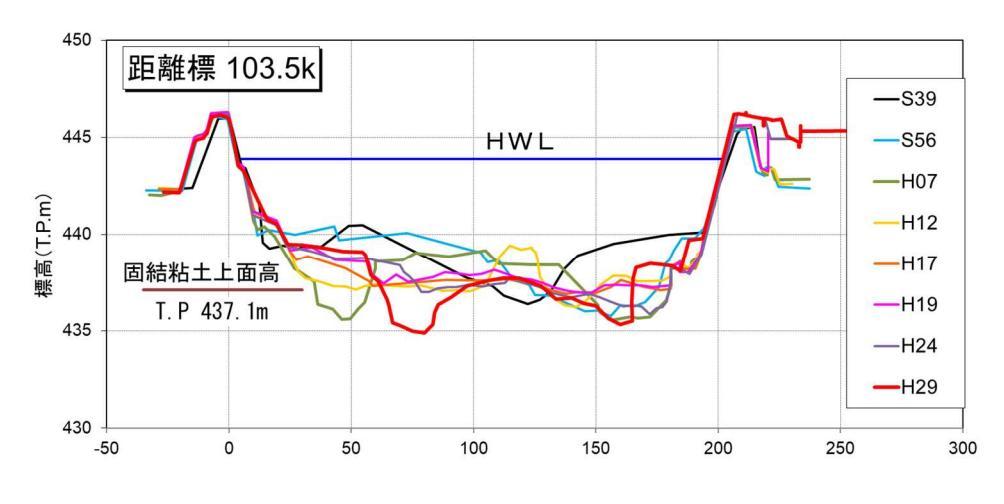
図 4.3.51 103.5k 経年横断変化と固結粘土の関係

構造物の基礎地盤としては十分な耐力はあるが、粘土等が固結した層なので、洪水中に 粗い河床材料等により表面が削れながら侵食されることが考えられる。

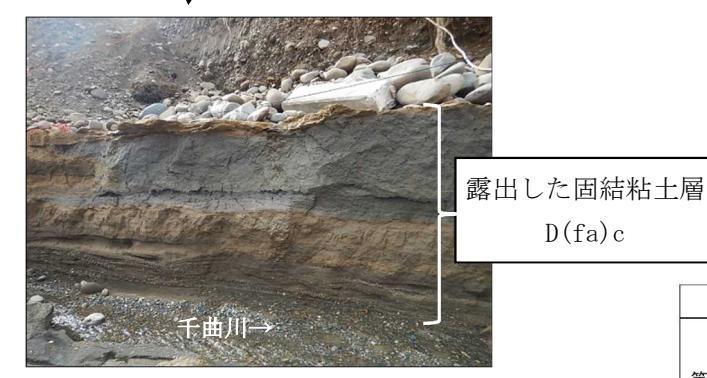
上田橋上流(2019(令和元).10.31 撮影)

堤防欠損地点で実施した地質調査結果から、上田橋上流に露出した固結した粘性土層 (D(fa)c)は、地質調査結果からNO.1 測線から上流は確認されなかった。

固結した粘性土である D(fa) c 層は薄層であり、下層が砂質土であったことから、侵食が 生じやすかったと考えられる。

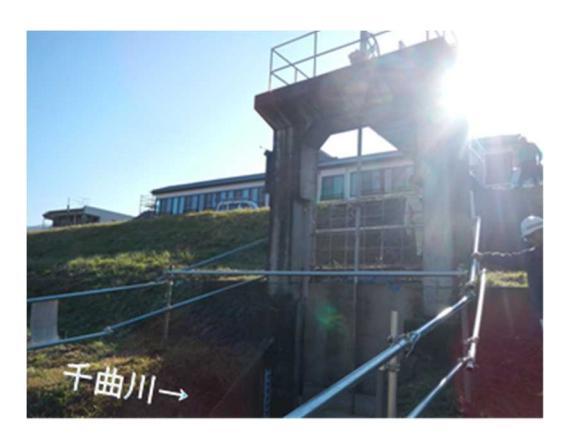
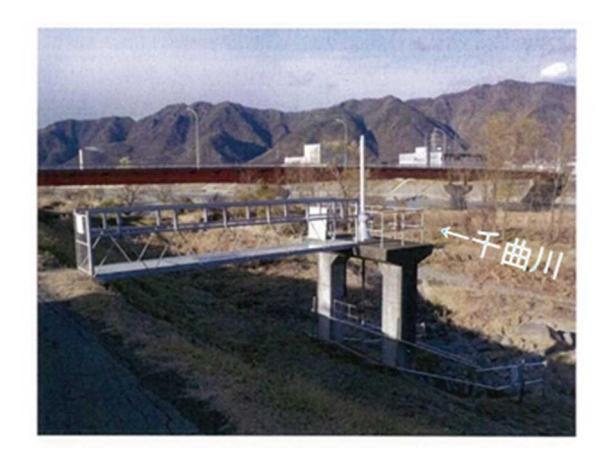
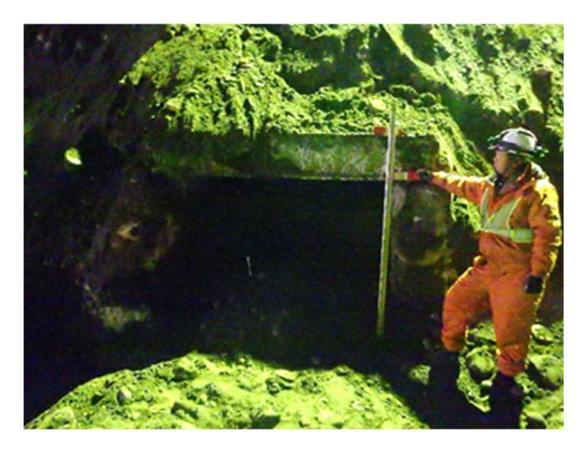
図 4.3.58 二ヶ村堰樋門の状況(点検時と台風第19号(東日本台風)出水後)

千曲川左岸 103.5 k + 170mに設置されている二ヶ村堰樋門(取水)は、今般の出水により施設が被災し流失した。

被災前の平成 29 年 11 月と同 30 年 11 月に行った施設点検では、施設本体や取付護岸の 維持状況、周辺堤防の異常などは認められていなかった。

両樋門とも堤防法線の直角方向に設置され、条件護岸も施工されていた。一般的な樋門構 造で堤防欠損を助長するような構造物ではない。 (2) 橋梁

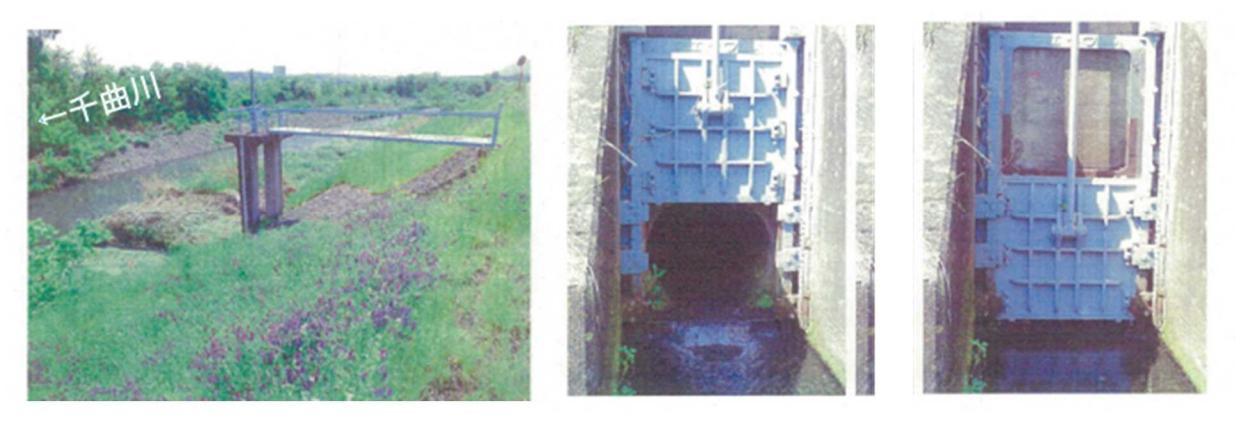
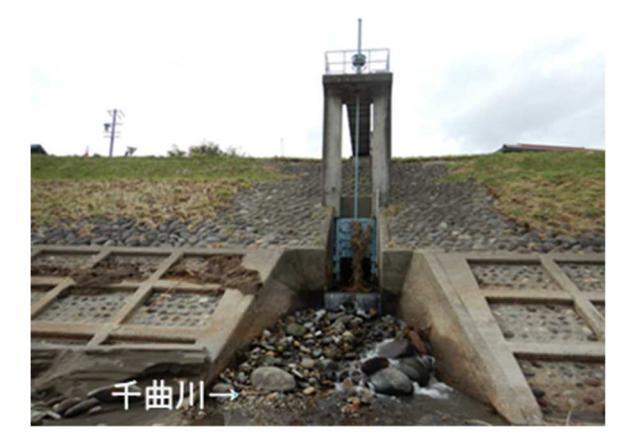
図 4.3.59 諏訪形浄水場樋門の状況(点検時と台風第19号(東日本台風)出水後)

千曲川左岸103.5k+420mに設置されている諏訪形浄水場樋門(排水)は、現在のところ今般の出水による被災は認められていない。

出水前の平成29年5月と同30年5月に行った施設点検では、施設本体や取付護岸の維持 状況、周辺堤防の異常などは認められていない。

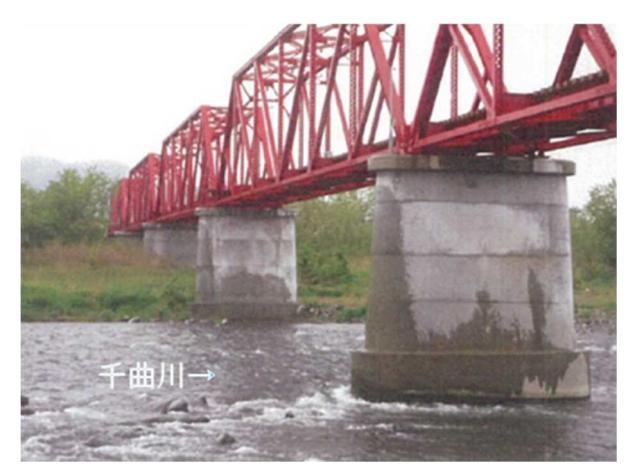
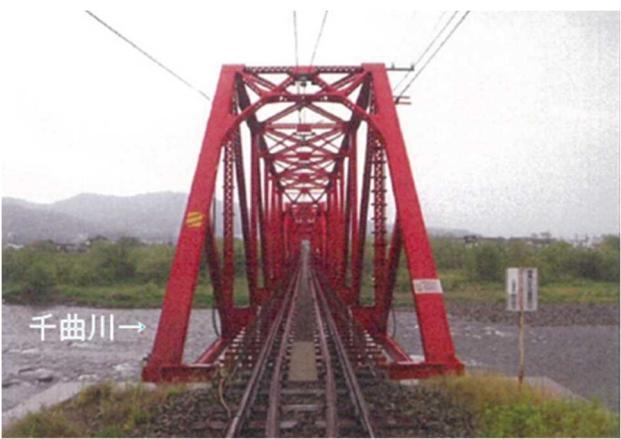
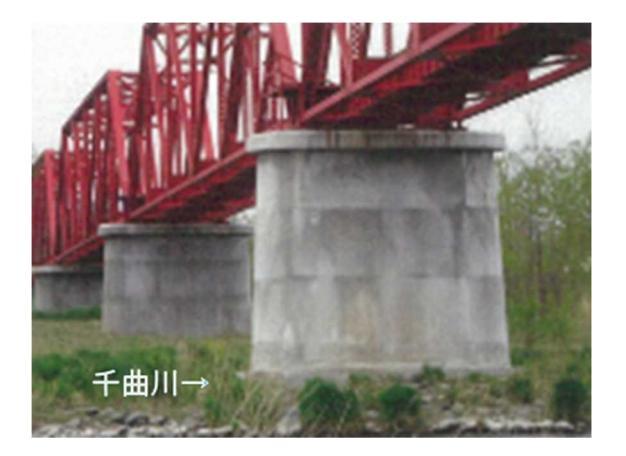
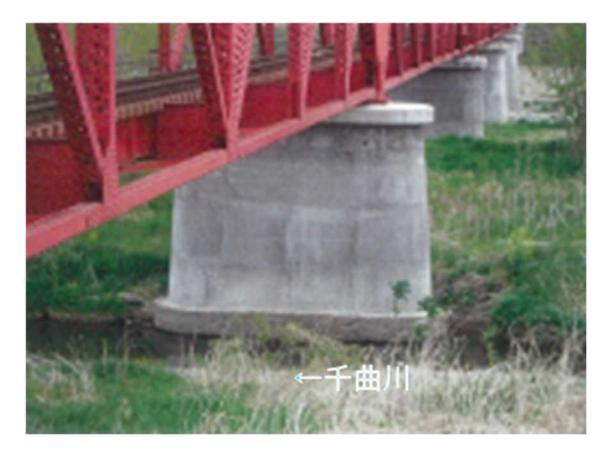
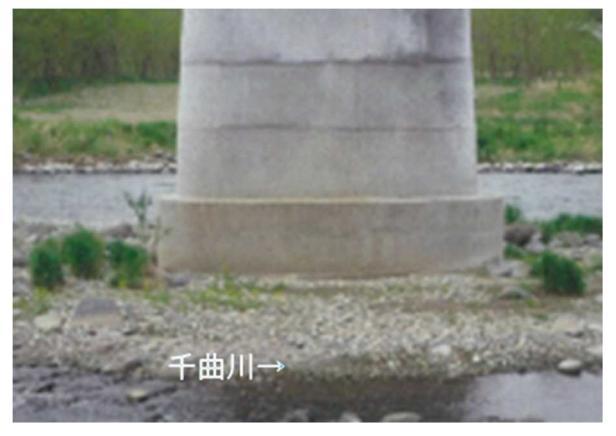
②施設管理者による自主点検 2017(平成 29).5 実施図 4.3.60 上田電鉄別所線 千曲川橋梁の状況(点検時)

千曲川左岸 103.5 k + 220 m に設置されている上田電鉄別所線千曲川橋梁は、今般の出水 で被災を受けた。

被災前の平成29年5月と同30年5月に施設管理者が行った点検では、橋梁施設や取付 護岸の維持状況、周辺堤防の異常などは認められていない。

千曲川橋梁は洪水時の流向に対して直角に、橋脚方向は洪水時の流水方向と平行に設置 され、橋脚形状は小判型(細い楕円形)であり、堤防欠損を助長するような構造物ではない。

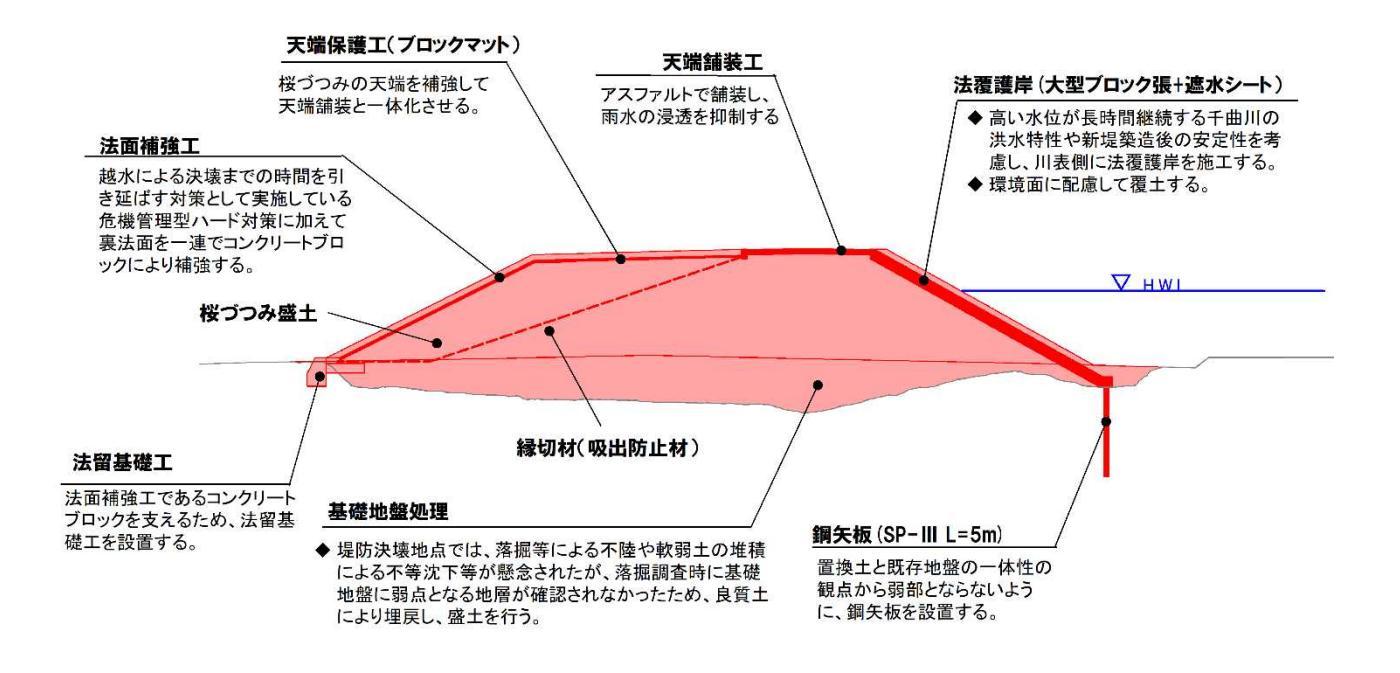
(参考)堤防決壊地点(左岸 57.5k付近)における復旧断面

- ① 千曲川流域の東域で300 mmを超える大雨となり、堤防決壊地点近隣の立ヶ花観測所で 計画高水位を超過し、観測史上第1位の水位を記録した。
- ② 堤防決壊地点(左岸 57.5 k 付近)に設置されたCCTVカメラにより、10月13日0
 :55頃越流が始まったことを職員が確認した。
- ③堤防決壊地点の上下流で、越流による堤防の欠損が発生していた。
- ④ 越流水による川裏法尻部の洗掘が進行し、堤体の欠損が進行していくなかで、川表からの水圧に耐えることができず、決壊に至ったと推定した。
- (2) 堤防決壊地点における対策の基本方針(案)

- ①堤防の復旧断面は、被災前と同様に計画断面で復旧を行う。
- ② 堤防決壊箇所に設置されていた桜づつみについても本復旧において復旧を行う。
- ③ 越水による決壊までの時間を引き延ばす対策として、「令和元年台風第19号の被災 を踏まえた河川堤防に関する技術検討会」での議論を踏まえ、コンクリートブロック による表面被覆型の堤防強化を実施する。
- ④ 新堤施工後、直ちに鋼矢板仮締切堤防を撤去する必要があることから、安定性を考慮 して川表側に法覆護岸を施工する。
- ⑤堤防決壊地点では、落掘等による不陸や軟弱土の堆積による不等沈下等が懸念された が、落掘調査時に基礎地盤に弱点となる地層が確認されなかったため、良質土により 埋戻し、盛土を行う。
- ⑥堤防決壊地点では堤防基礎地盤が厚い粘性土層であることを確認しており、基盤漏水が発生する可能性は小さいと考えられる。なお、堤防の復旧工事の施工にあたって、 基礎地盤の処理として、置換土を実施した範囲については、その置換土と既存地盤の 一体性の観点から弱部とならないよう、基礎地盤への根入れを考慮した深さ(長さ5m) まで鋼矢板を実施する。

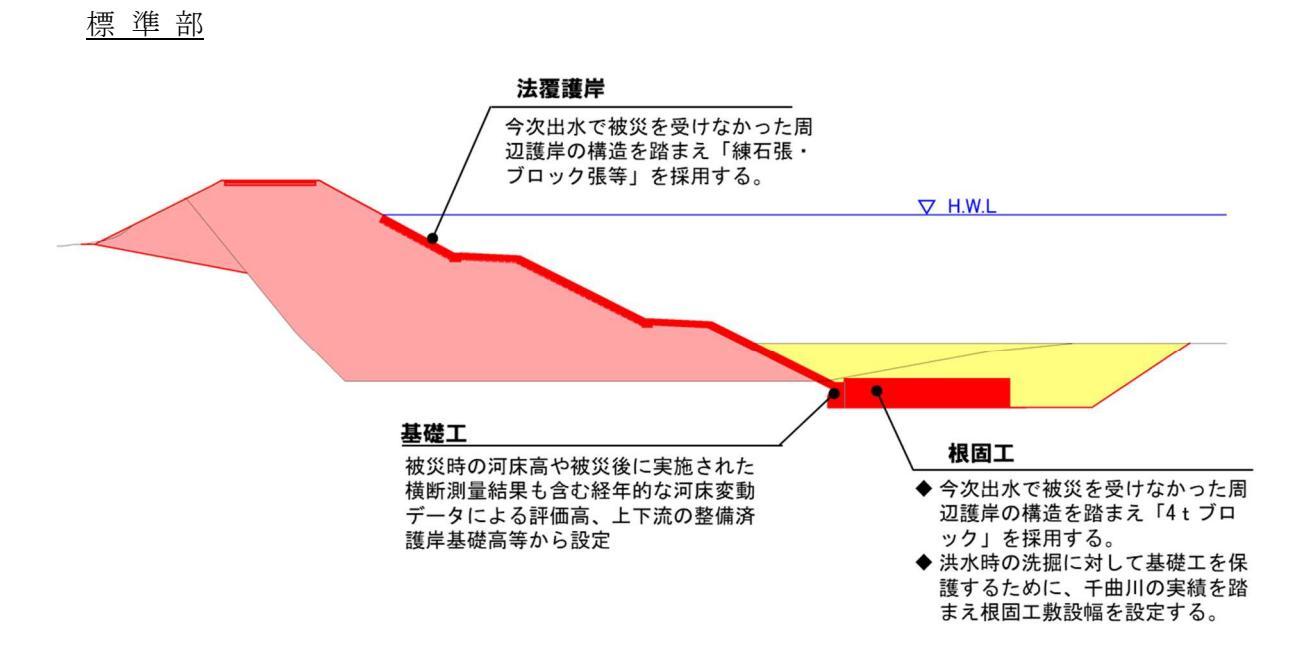
(参考)堤防決壊地点(左岸104.0k付近)における復旧断面

- ① 千曲川流域の東域に 300mm を超える大雨となり、欠損地点近隣の生田観測所で計画高 水位を超過し、観測史上第1位の水位を記録した。
- ② 堤防欠損地点に設置されていた護岸は、千曲川第一期改修時(T7.11~S17.3年) に施 工された空石張護岸で、基礎高が昭和 39 年以降の最深河床より高い位置に設置され ていた。
- ③ 長期間左岸側に発達していた砂州が、出水中に大きく侵食し水衝部が形成され、河床 の著しい洗掘が確認されている。これらのことから、侵食による堤防欠損が主要因と 推定した。
- (2) 堤防欠損地点における対策の基本方針(案)

堤防欠損地点(左岸104k付近)における対策方法は以下のとおりとする。

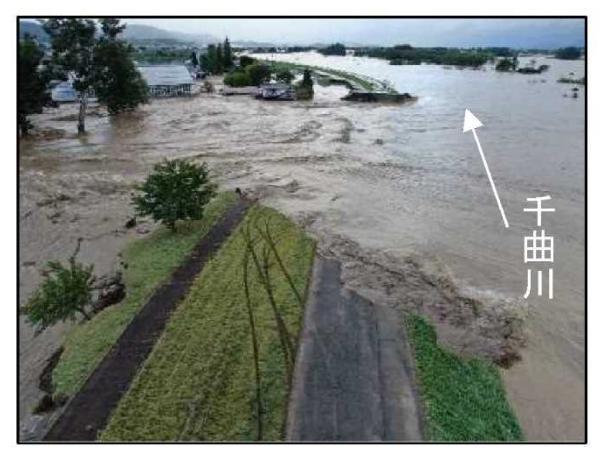
被災状況(長野市穂保地先) (2019(令和元).10.13 7:00)

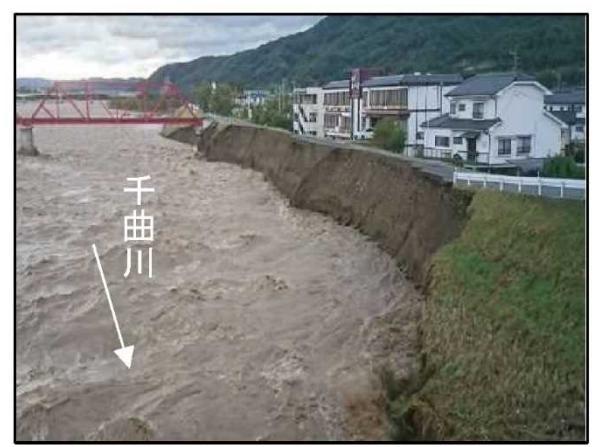
被災状況(上田市諏訪形地先) (2019(令和元).10.13 7:10)

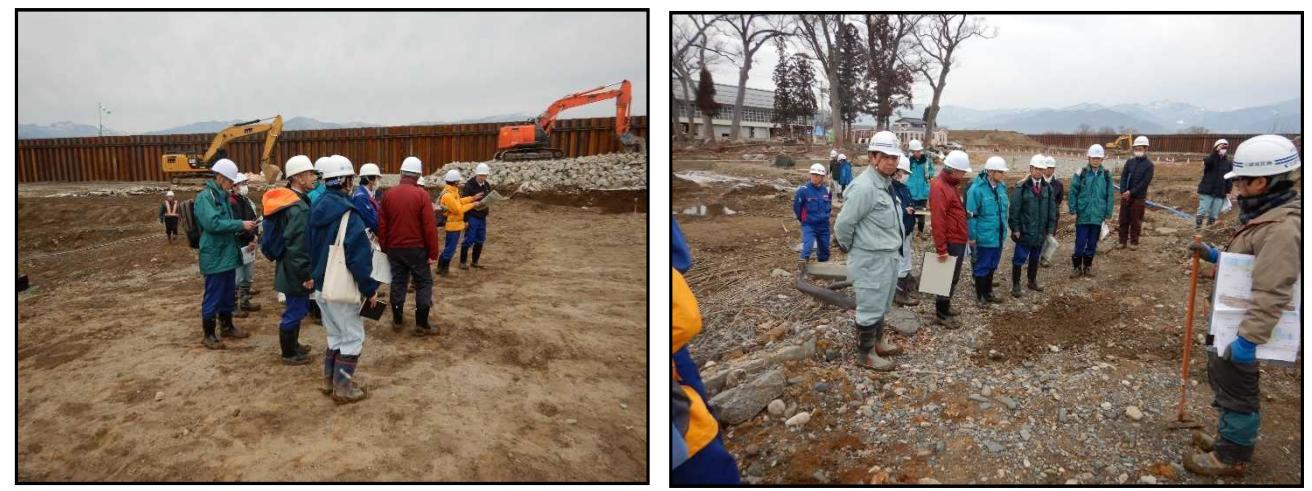
- (2) 委員長のコメント
 - ▶ 落堀は発生箇所を目視して、粘性土(シルト)であることを確認した. 深堀れした地点でも透水層となる礫質土は露出していない. 基礎地盤の調査においても連続した透水層は存在せず、 漏水やパイピングなどの現象は生じないと推測される。
 - ▶ 堤防断面は一部で礫まじり土が確認できるが、軟弱な土質や連続した透水層は見られない。
 - ▶ 堤防基礎地盤は粘性土(シルト)が厚く堆積し、連続した礫層などは見られない。

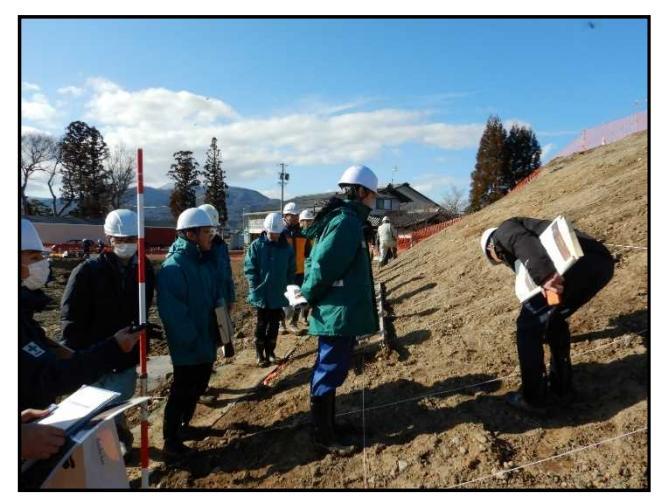
- (2) 委員のコメント
 - ▶基礎地盤の状況をみると、明確な透水性の高い弱点となる層は確認できなかった。
 - ▶川表側の5箇所の開削部(トレンチ)の結果から透水性の高いところはない。
 - ▶相対的に基礎地盤が掘れている部分については、前に矢板を打つこと、堤体を幅広くすることなどプラスアルファの対策が必要。

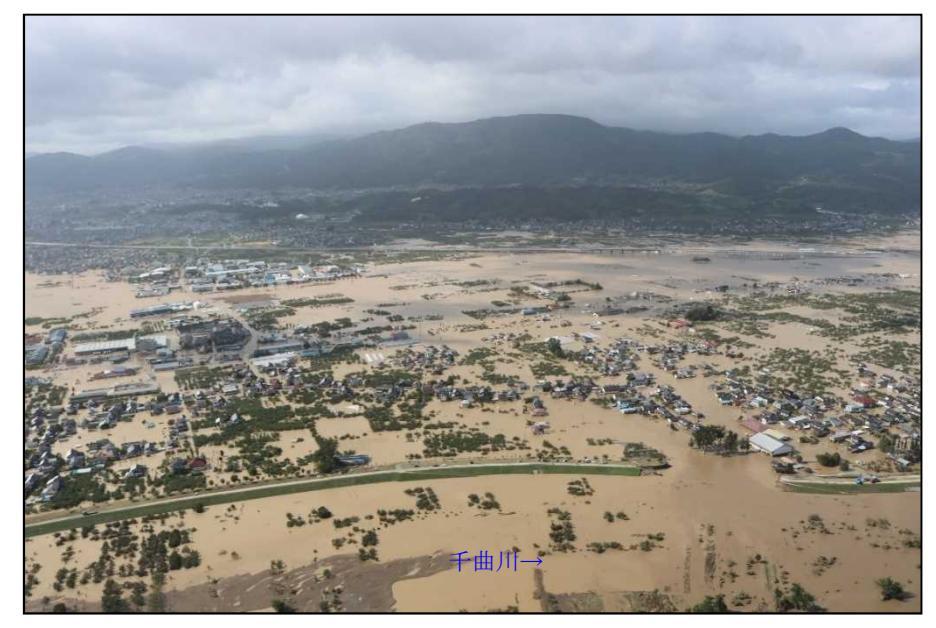
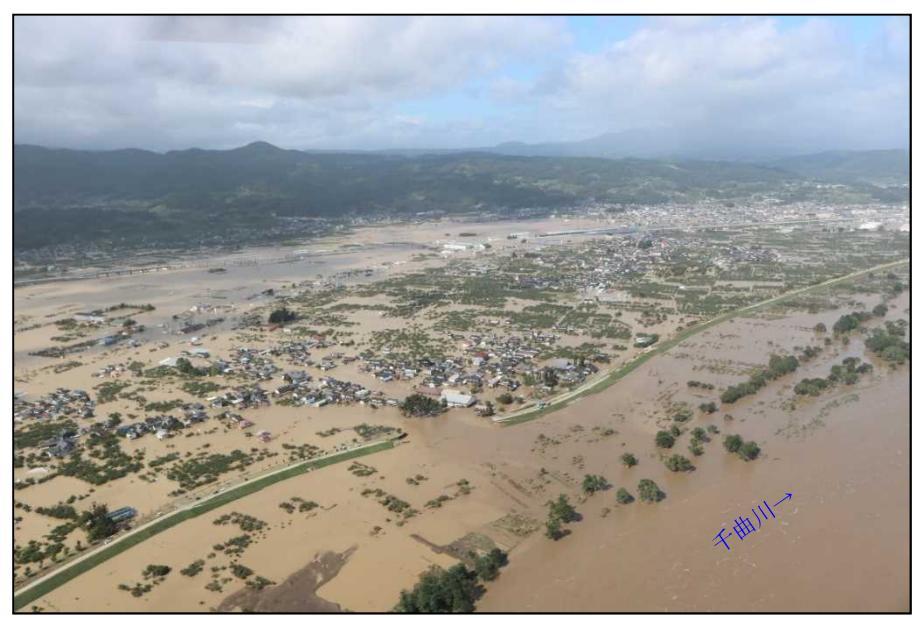
撮影: 2019年10月13日 13時10分頃

- 1.1 穂保地区堤防決壊地点(左岸 57.5K 付近)の状況
 - 令和元年東日本台風(台風第19号)による出水では、千曲川本川において越水・溢水が発生し、左岸 57.5k 付近で堤防決壊、各所で川裏 法崩れが発生。

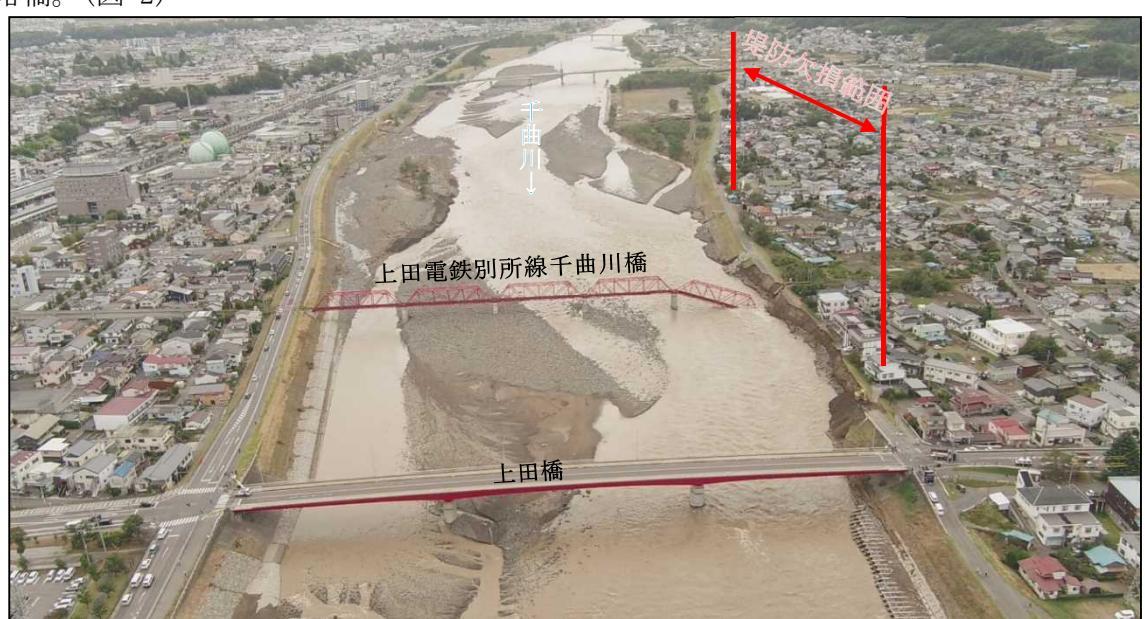
図-2 2019.10.14 撮影

- 2.1 諏訪形地区堤防欠損地点の状況(左岸 104.0K 付近)
 - 千曲川左岸 104k 付近の堤防が延長約 300mにわたり、堤防欠損(図-2、図-3)。また、堤防欠損地点周辺は今回の出水を受け砂州の移動など 河道が大きく変化。
 - ■千曲川橋梁(上田電鉄)左岸側橋台が被災をうけ、落橋。(図-2)

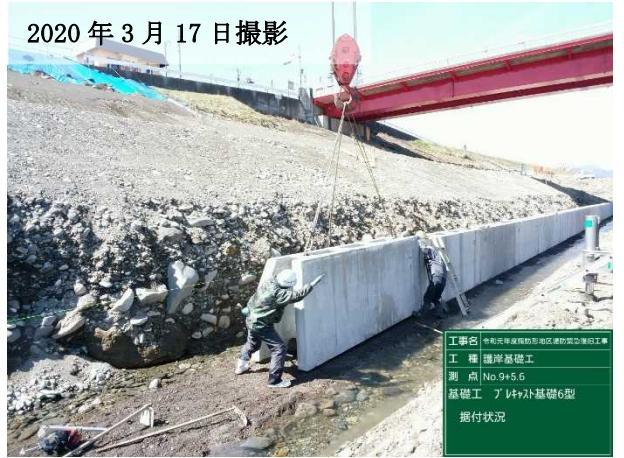
法留基礎工の施工状況写真

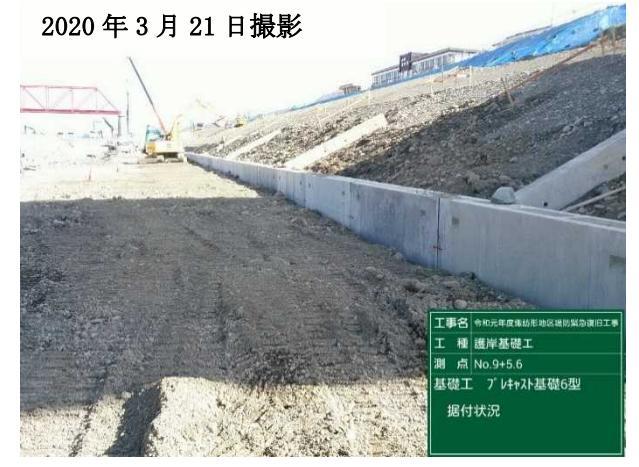
法留基礎工の施工完了写真

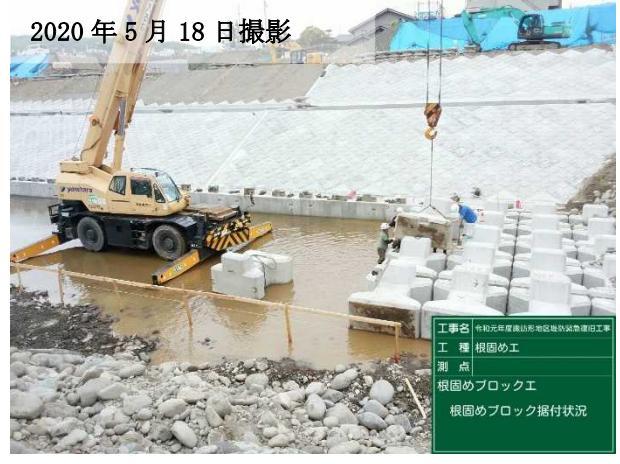
根固めブロックの施工状況写真

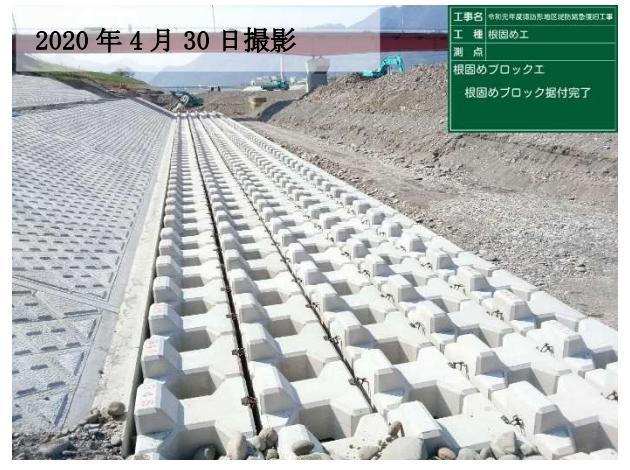
根固めブロックの施工完了写真

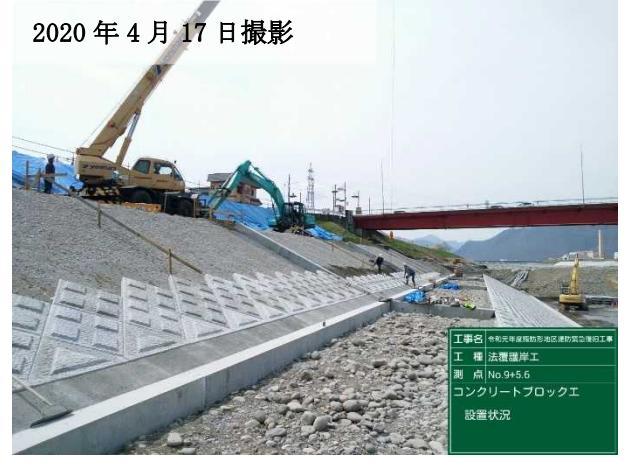
大型ブロック張の施工状況写真

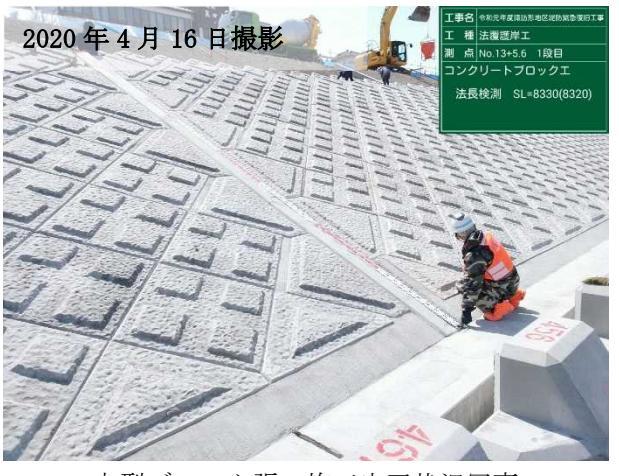
大型ブロック張の施工完了状況写真
