資料	資料の配付をもって解禁 平成25年 5月11日
取扱	19時00分発表

新潟県魚沼市大白川地区における下祝沢砂防堰堤等の被害に関する状況について（第5報）（_____追記事項）

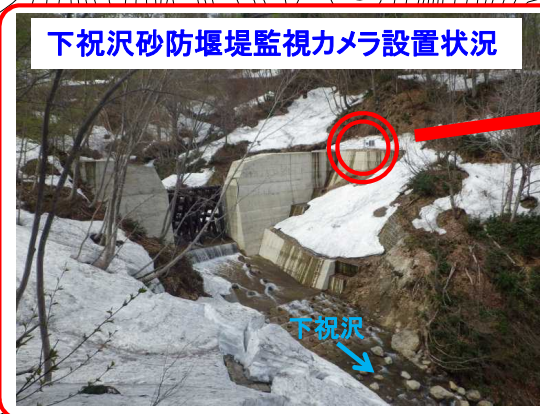
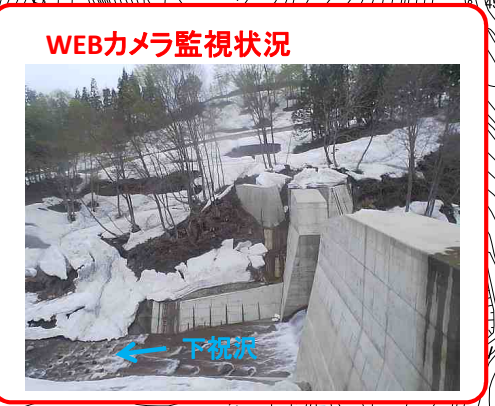
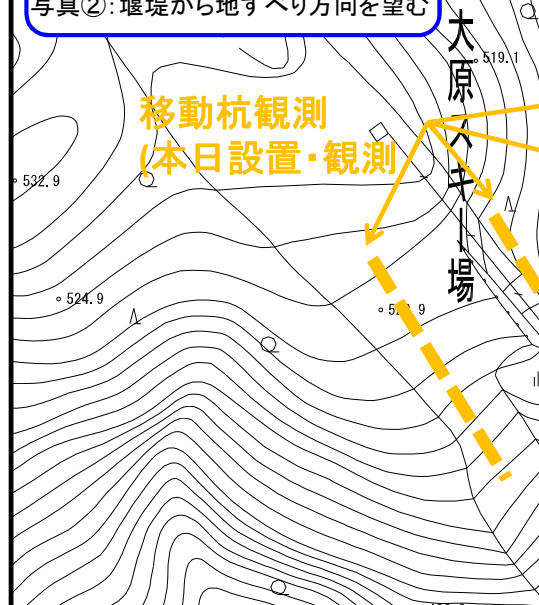
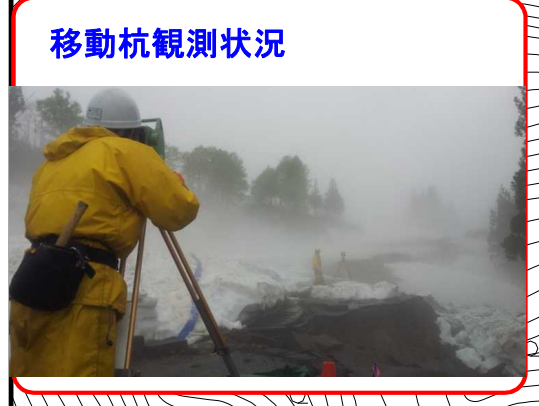
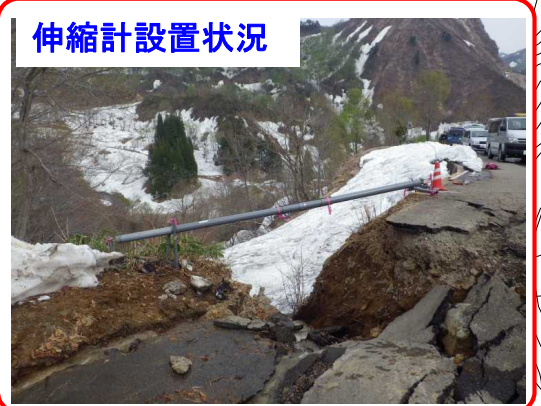
下祝沢砂防堰堤

- ・下祝沢砂防堰堤右岸側間詰擁壁に変状。11日朝の現地確認の結果、間詰擁壁の変動が拡大していることを確認。

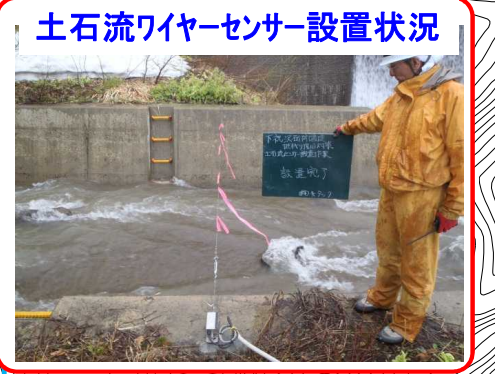
緊急除石範囲と下祝沢との位置関係状況写真

- ・被災箇所の変動状況を把握するための観測機器（伸縮計、監視カメラ）により監視・観測を継続中
- ・監視・観測体制強化のため、観測機器（移動杭）の設置を行い、観測を開始しました。
- ・監視体制強化のため、土石流ワイヤーセンサーの設置作業を行っています。
- ・流出土砂に備え、13時より守門川第1号砂防堰堤（新潟県管理）上流で緊急除石（土砂掘削）を開始しました。（緊急除石に1週間程度を要する見込みです。）
