11月22日発生の中城断層地震後における 土石流危険渓流点検結果について

～二次災害防止や警戒避難体制への活用が図られます～

国土交通省では、長野県小谷村、白馬村、小川村、長野市において「国土交通省緊急災害対策派遣隊(TEC-FORCE)」による土砂災害の防止、及び今後の警戒避難、応急的な対応に資することを目的に長野県から要請のあった土石流危険渓流の緊急点検を実施しました。

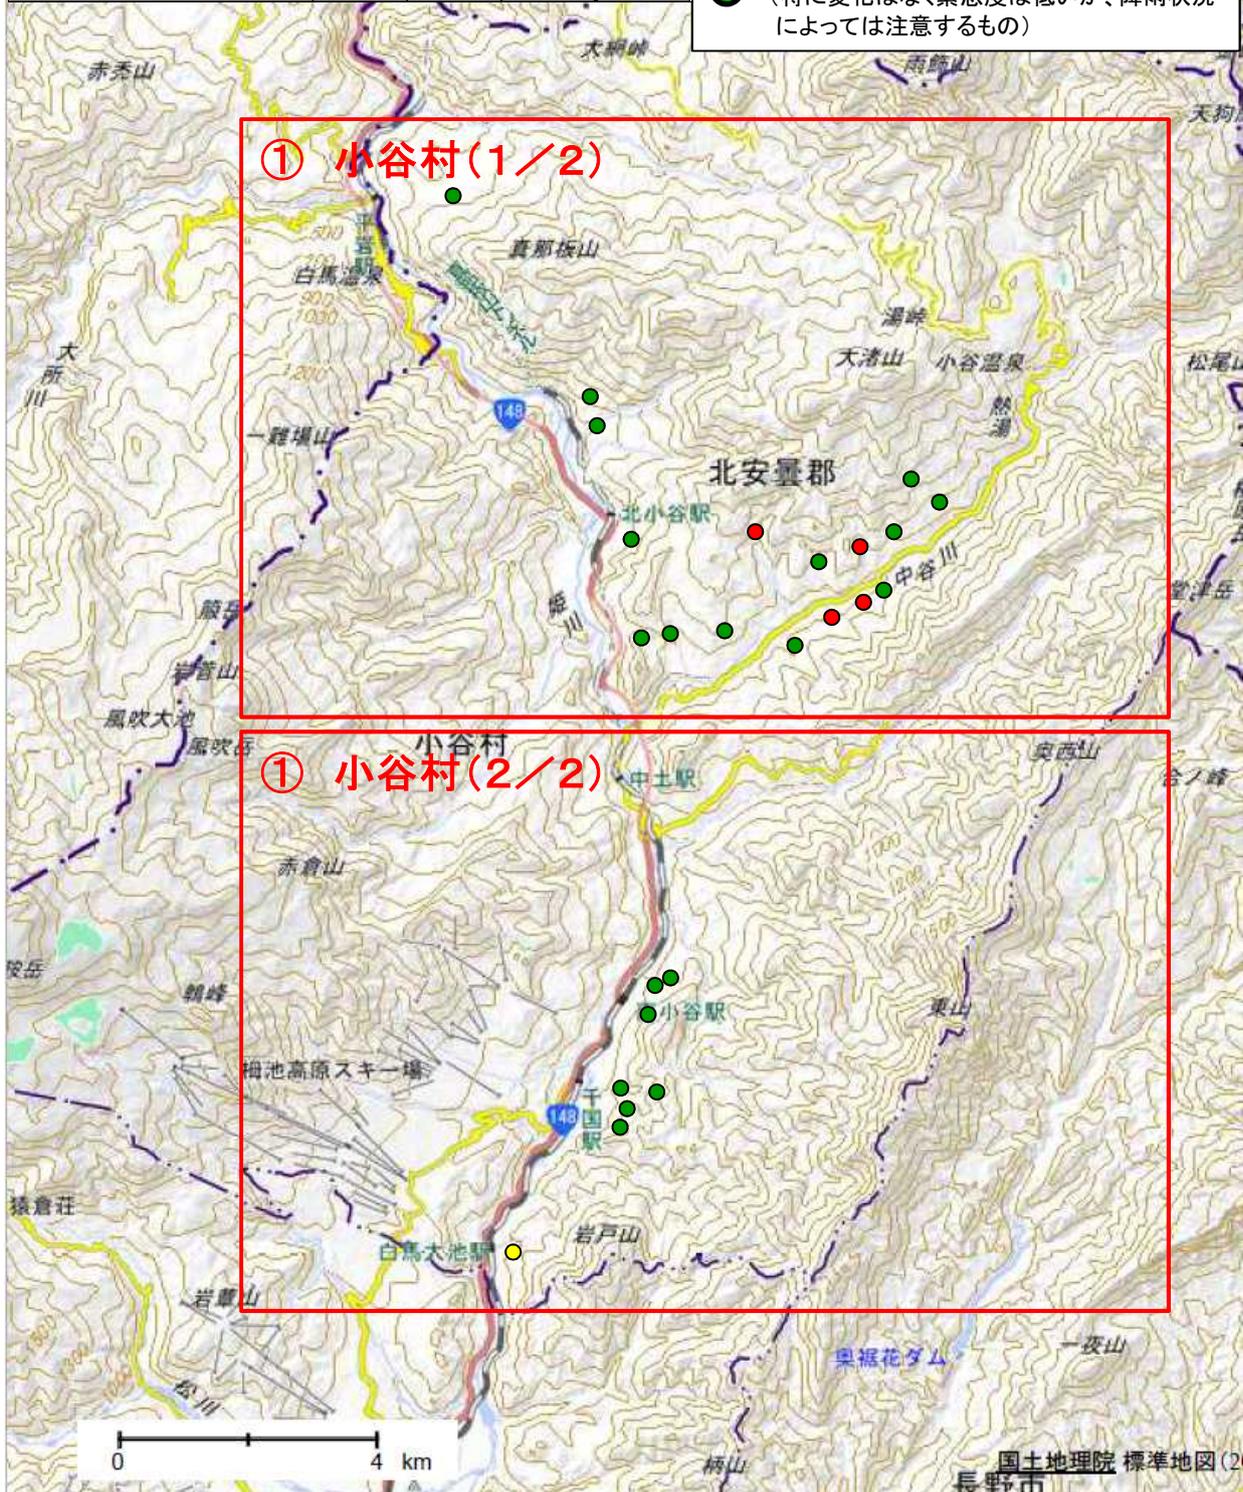
土石流危険渓流調査範囲(1/2)

地区別	危険度評価			計
		A	B	C	
姫川砂防事務所管内	白馬村	1	0	23	24
	小谷村	4	1	21	26
土尻川砂防事務所管内	小川村	0	0	9	9
	長野市	0	0	17	17
計		5	1	70	76

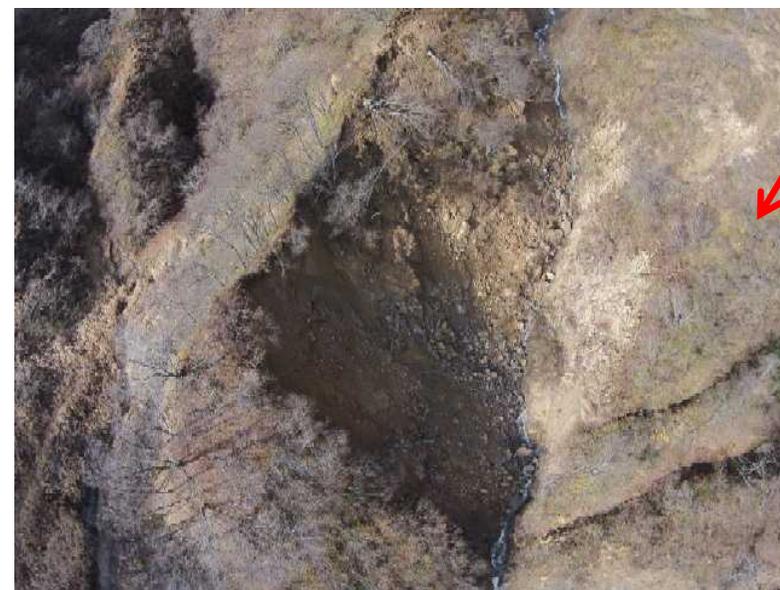
↑ヘリ搭乗者の撮影写真

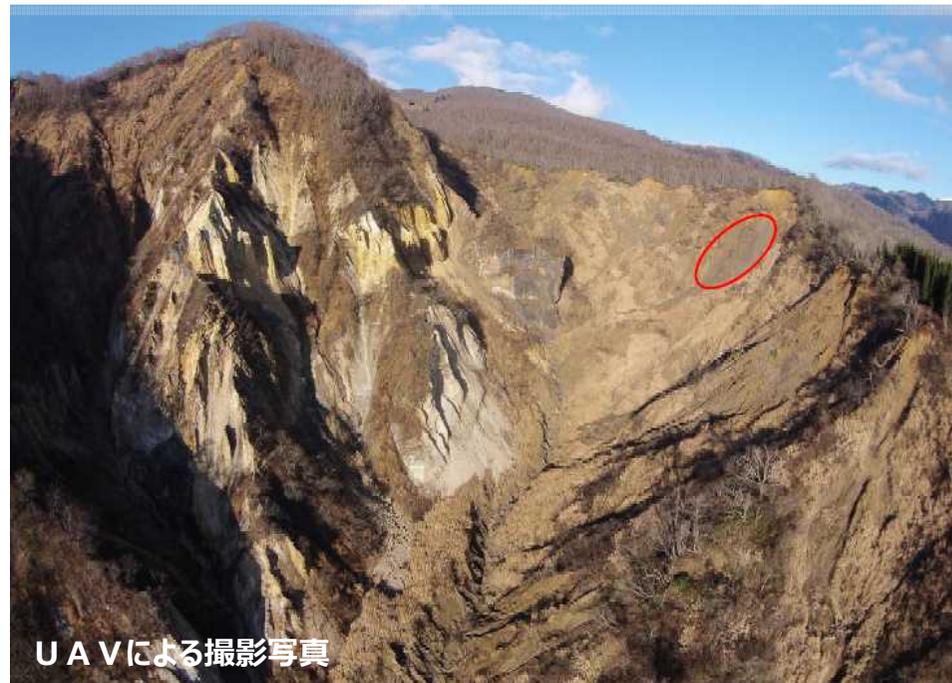
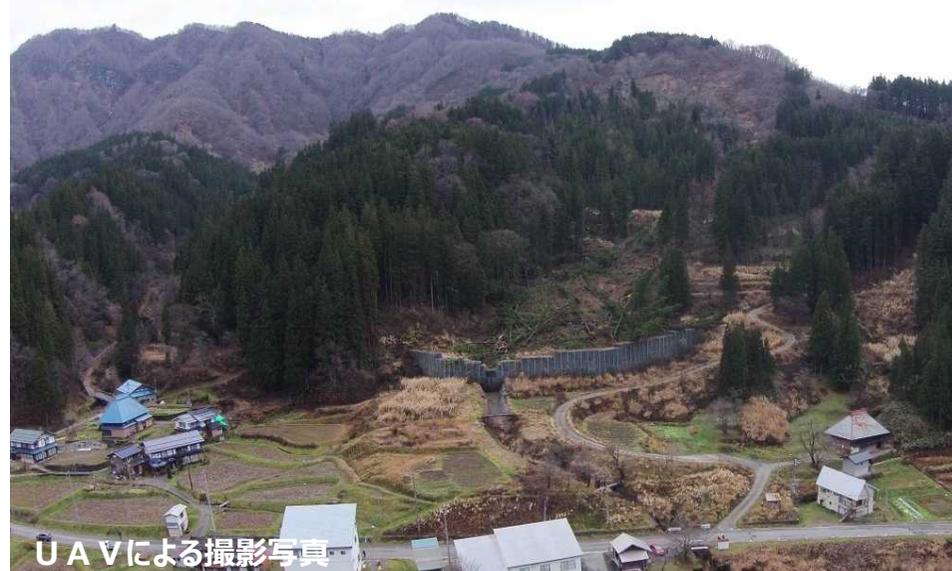
UAVとは、小型の無人航空機（Unmanned Aerial Vehicle）の総称。
ヘリでは狭くて近づけない、徒歩では危険で近づけない箇所についても、UAVでは写真撮影可能。
今回溪流調査ではUAVを活用し上流部崩壊を確認。

←UAVによる撮影写真
