8. その他(参考)

千曲川堤防調査委員会の開催状況

堤防決壊地点(左岸57.5k付近)の状況

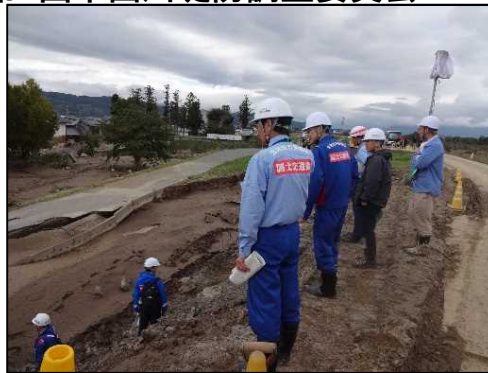
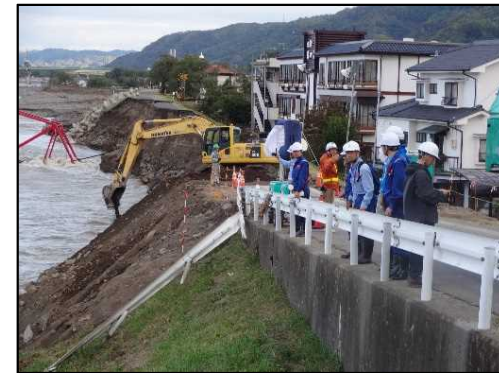
第1回千曲川堤防調査委員会

○国交省職員が現地状況等を説明し、委員が現場を確認

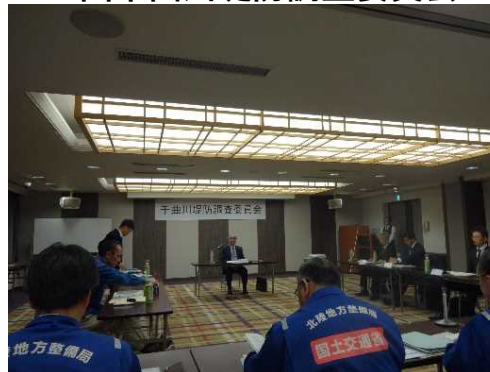
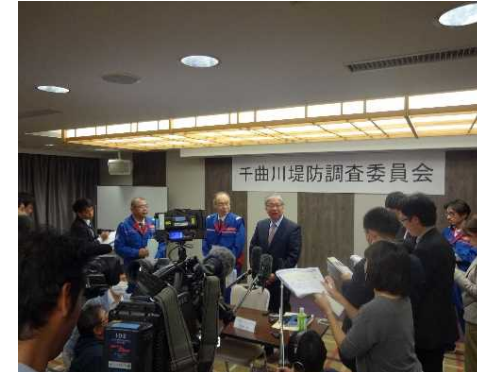
第2～3回千曲川堤防調査委員会

- ・穂保地区の決壊要因は、決壊地点で越流が生じており、さらに上下流で越流による侵食が確認されていることから「越水による洗掘」が決壊の主要因になったと推察。
- ・諏訪形地先の欠損要因は、左岸側砂州が消失し、既存護岸基礎高約5m程度洗掘が生じていることから、河床の侵食が堤防欠損の主要因となったと推察。

- ・前回委員会での議論を踏まえ、決壊及び欠損原因の特定やプロセスについて再整理をした。
- ・堤防決壊（左岸57.5付近）箇所にて実施することが了承された「危機管理型ハード対策」については、より効果的な対策を引き続き検討すること。あわせて、施工にあたっては「築堤材料などが前後区間と変わることによって弱部とならないよう留意し、必要に応じて浸透対策の検討を行うこと」「基礎地盤処理の置換盛土材料によっては透水抑制や遮水矢板の設置等の検討を行うこと」を確認した。
- ・今後の取り組みとして、本復旧に向けて現地調査や関係機関の協議、詳細な検討等を行い、報告書を取りまとめることとした。

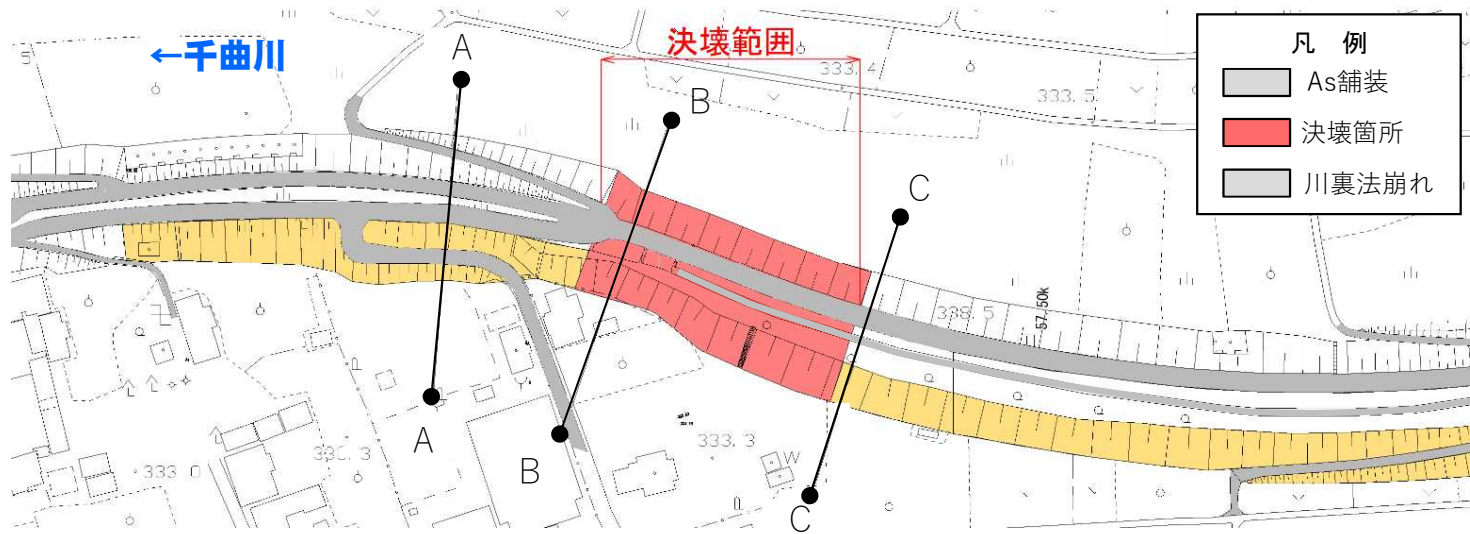
図-1 平面図

■ 堤防決壊地点周辺の堤防断面構造は、下流側に坂路の取り付け、上流に桜づつみが施工されている。

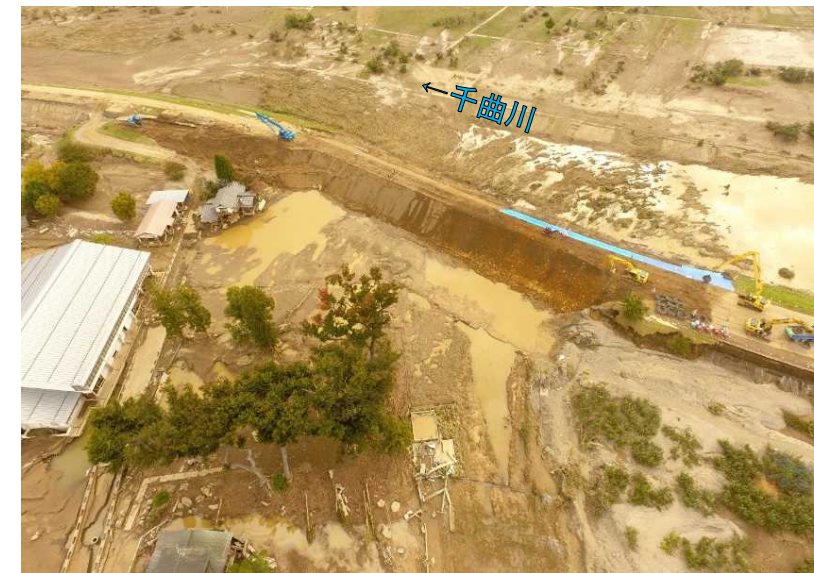
図-4 測量時空撮・仮堤防完成時
(2019. 10. 18撮影)

- 千曲川左岸57.5k付近の堤防は約70mにわたり決壊した。堤防決壊地点を含む約1.5kmで越水し、裏法崩れ等が発生している。(図-1)
- なお、被災箇所周辺では漏水等による噴砂等の状況は確認されていない。

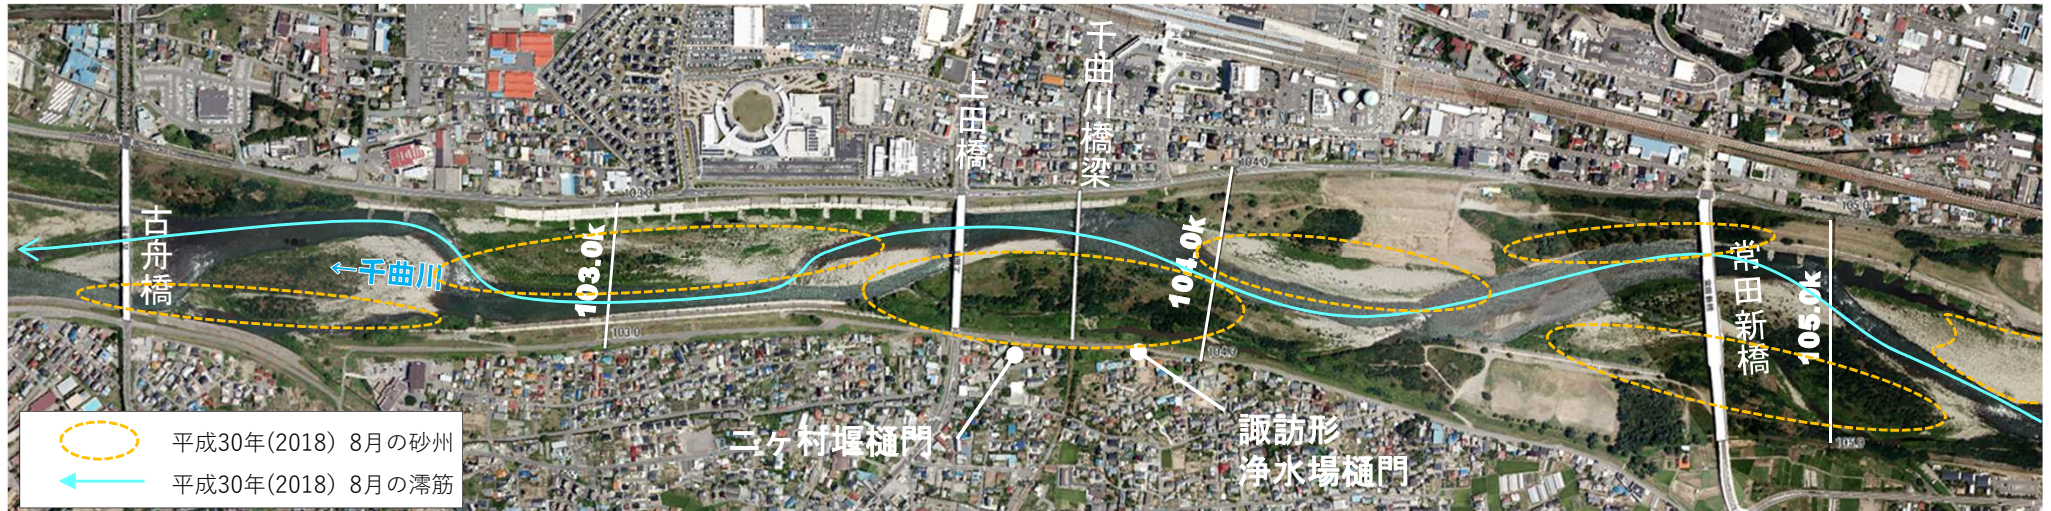
図-1 出水前(2018.8撮影)

- 千曲川左岸104k付近堤防欠損地点周辺は、今回の出水を受け砂州の移動など河道が大きく変化した。
- 特に、滞筋は位相が左右岸で逆転するような大きな変化となり、平成年代で水衝部ではなかった箇所が現在水衝部となっている。
