平成19年新潟県中越沖地震における 地震発生から緊急復旧まで

国土交通省北陸地方整備局
信濃川河川事務所

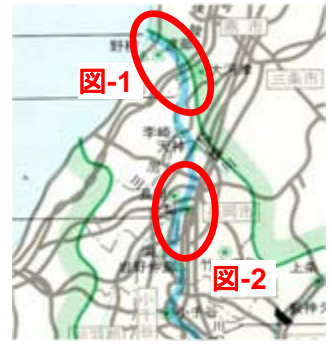
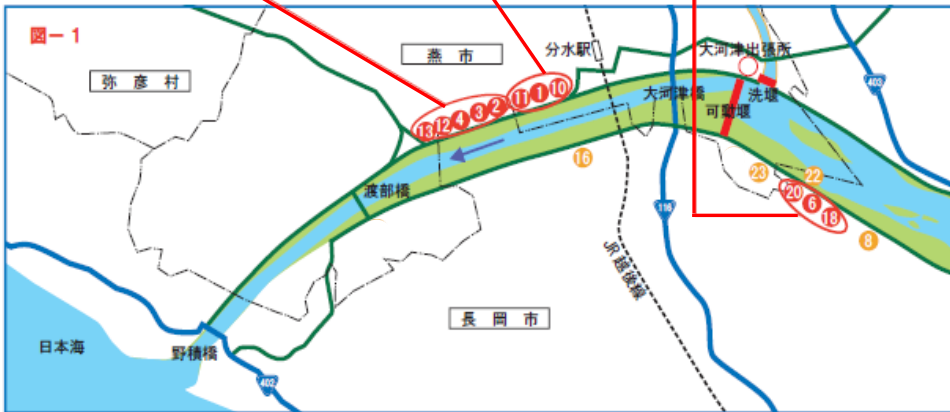
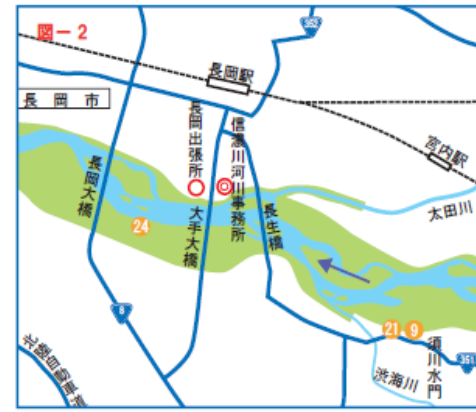
■被災箇所（対応箇所）位置図

堤防に大きな被災を受けた箇所については、24時間体制で緊急復旧工事を実施！（工事期間：7月18日～7月27日 10日間）

②野中才（下流）堤防緊急復旧工事

①野中才（上流）堤防緊急復旧工事

③町軽井堤防緊急復旧工事

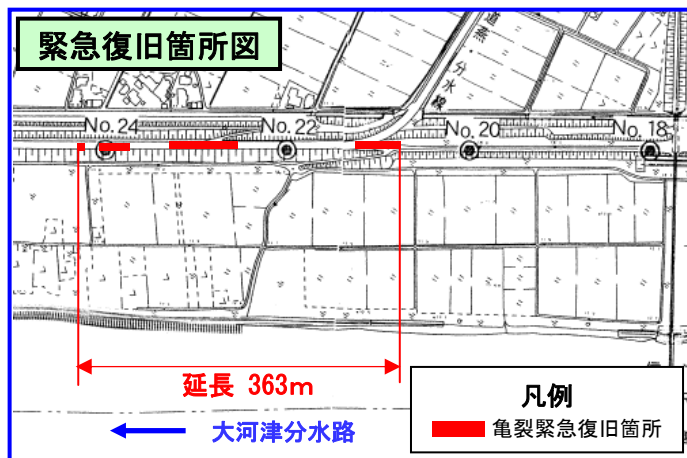
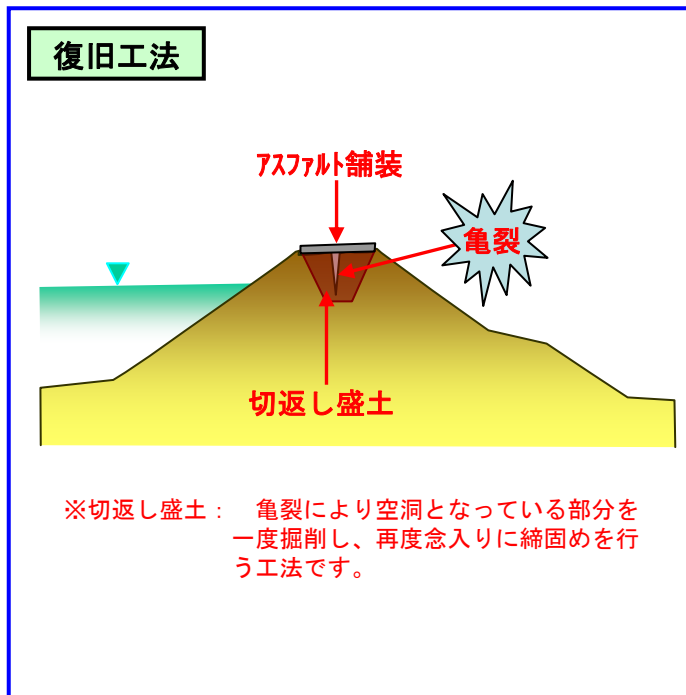
大河津分水路右岸燕市野中才地先の堤防は、地震の揺れによる影響で堤防上面の奥深くまで亀裂が発生しました。復旧にあたっては亀裂により空洞となっている部分を、切返し盛土により復旧し最後にアスファルト舗装を行いました。

- 被災状況：堤防上面縦断亀裂
- 延長：363m
- 復旧工法：切返し盛土（掘削工317m³・盛土工251m³）
アスファルト舗装（舗装撤去・復旧1,419m²）
- 工期：H19. 7. 18着手
H19. 7. 25完成

地震直後、堤防上面に亀裂が入った様子です。写真では分かりませんが、奥深くまで亀裂が入っています。

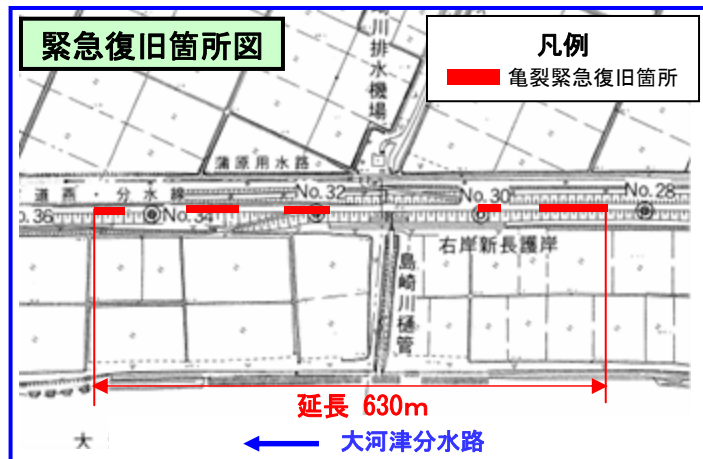
大河津分水路右岸燕市野中才地先の堤防は、地震の揺れによる影響で堤防上面の奥深くまで亀裂が発生しました。復旧にあたっては亀裂により空洞となっている部分を、切返し盛土により復旧し最後にアスファルト舗装を行いました。

- 被災状況：堤防上面縦断亀裂
- 延長：630m
- 復旧工法：切返し盛土（掘削工1,269m³・盛土工1,116m³）
アスファルト舗装（舗装撤去・復旧2,220m²）
- 工期：H19.7.18着手
H19.7.25完成

地震直後、堤防上面に亀裂が入った様子です。

復旧方法は、野中才（上流）緊急復旧工事と同じ。

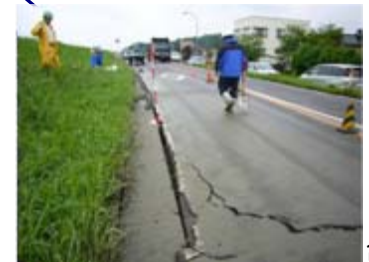
亀裂

信濃川左岸長岡市寺泊町軽井地先においては、地震の揺れによる影響で堤防居住地側小段の兼用道路上面の奥深くまで亀裂が発生するとともに、地盤の液状化を示す噴砂跡が数多く確認されました。また、町軽井揚水機取水樋管周辺の堤防護岸についても地盤の液状化による沈下や、護岸の中折れ・空洞化が確認されました。

堤防亀裂の復旧にあたっては、亀裂により空洞となっている部分を切返し盛土により復旧後アスファルト舗装を行い、また、堤防護岸の中折れについては、応急的に「じゃかご」を護岸前面に設置し、堤防としての機能は回復しました。

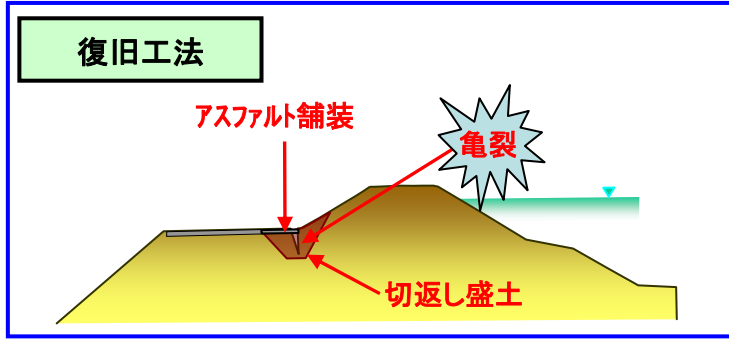
亀裂の部分を含め掘削をしているところです。

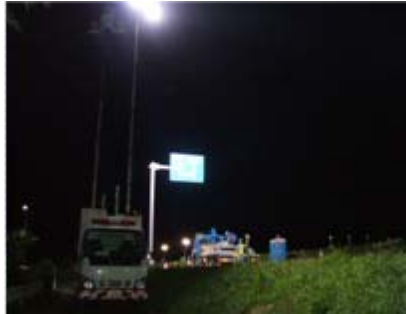
亀裂が入ったところまで掘削が完了し、再度念入りに締固めを行っているところです。

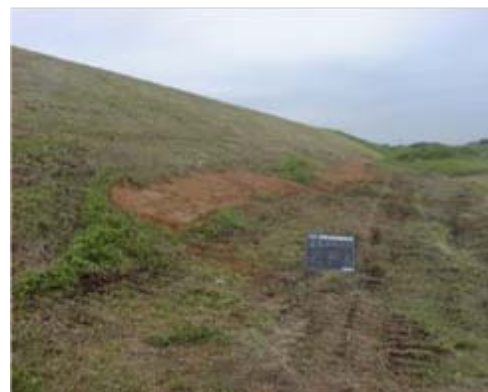
堤防坂路及び上面に生じた亀裂を、切返し盛土により復旧。

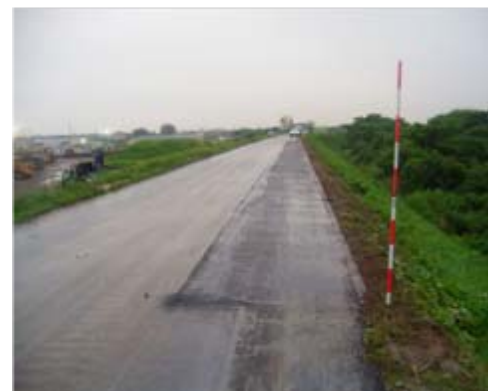
堤防上面に生じた亀裂を、切返し盛土により復旧。
