新潟・福島豪雨がもたらした降雨の状況

平成23年7月新潟・福島豪雨の特徴

平成23年7月新潟・福島豪雨

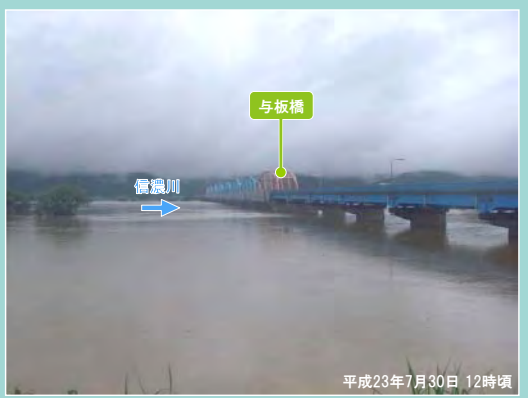
長岡市与板町与板・並木新田
《与板橋》

信濃川に架かる与板橋を右岸から撮影。信濃川が増水し、河川敷が見えなくなりました。また、川幅いっぱいになり水が流れています。

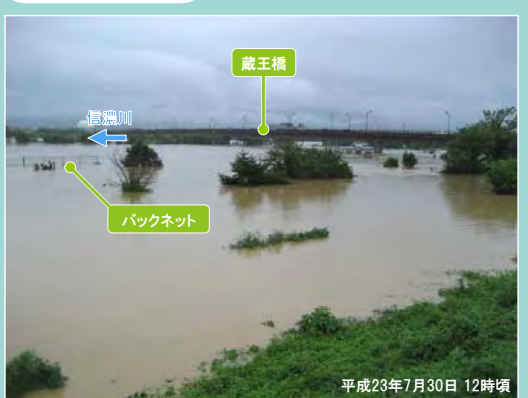
長岡市渡場町・蔵王町
《蔵王橋》

信濃川に架かる蔵王橋を左岸側から撮影。河川敷にある長岡市民スポーツ広場が水に浸かっている状況。野球場のバックネットが水に浸かっています。

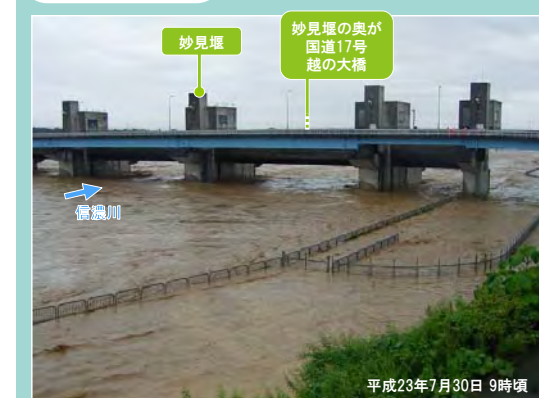
長岡市妙見町
《妙見堰・越の大橋》

妙見堰・国道17号越の大橋付近を右岸側から撮影。妙見堰の手前に見える転落防止柵が濁流にのみ込まれるほど水位が上昇しました。
