# 河道掘削（今町地区）の進捗状況

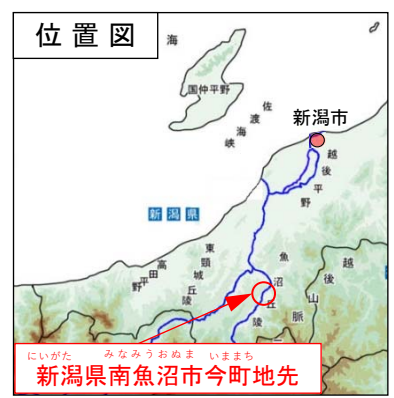
○当該区間の護岸は、河岸侵食により平成29年度に根固工を設置し、堤防機能確保を図ってきましたが、令和元年東日本台風では、上流側の砂州の拡大に伴い、護岸が水衝部となりました。  
○護岸の復旧のみでは当該箇所の水衝部は解消されず、同規模の出水が起きた時には同様の被災が起こりうるため、砂州を掘削し、当該地点付近の河積を増大させることによって、水衝位置における高速流を低減させます。
