妙高大橋保全検討資料

— 資料目次 —

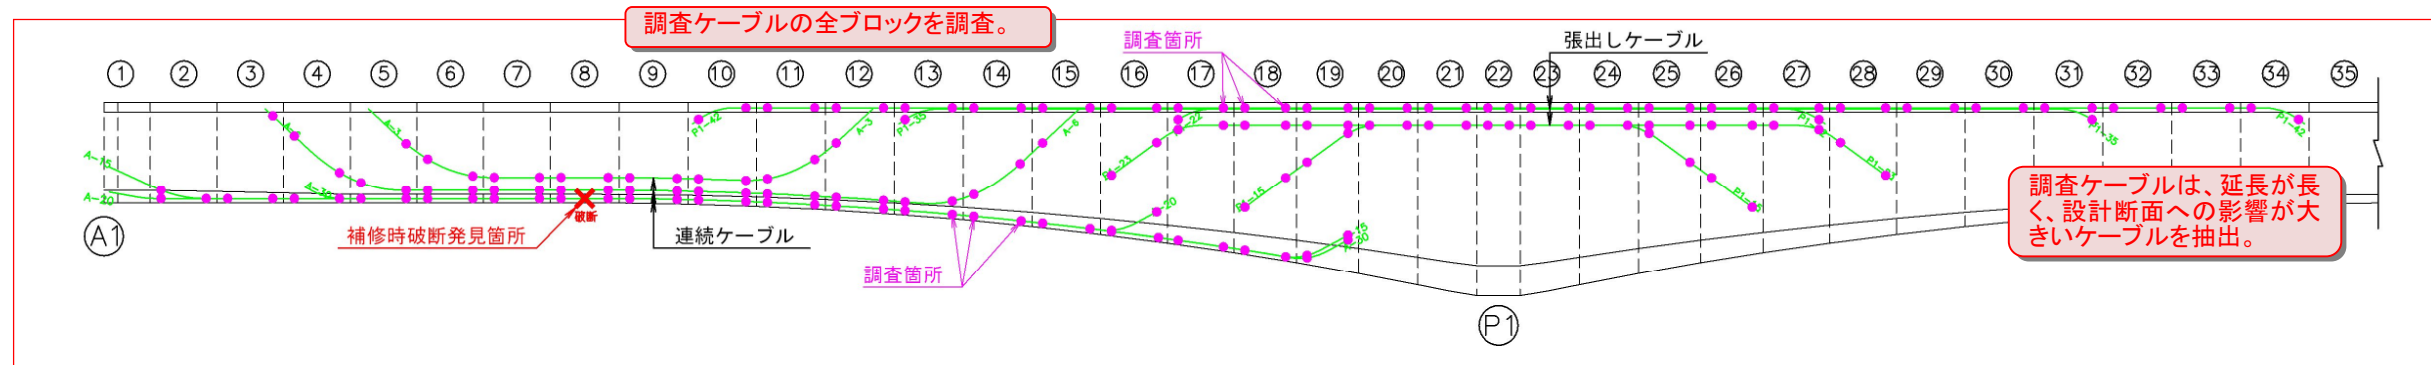
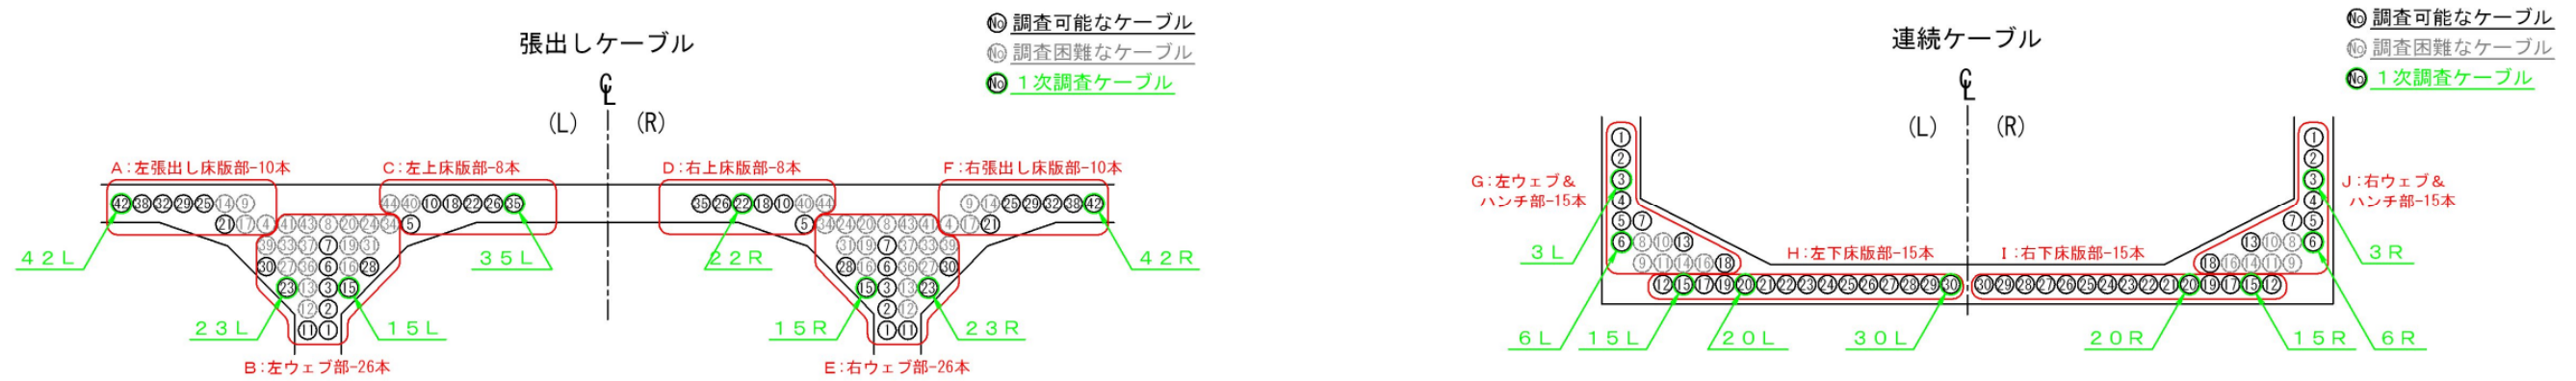
- 調査ケーブルに対して全ブロックの起終点側を調査し、損傷の傾向を把握した。
以下、第1径間連続ケーブル、P1張出しケーブルを例に説明する。

- 調査ケーブルは、各部位から代表を抽出した。

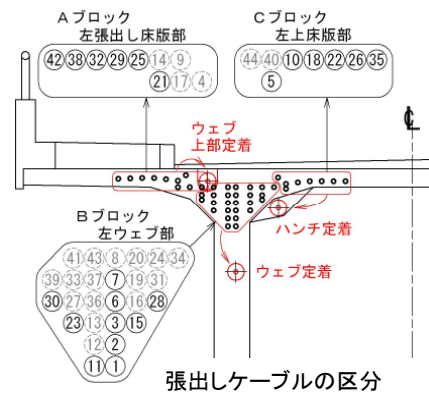
- 連続ケーブルは、上図の通り、ウェブおよびハンチ部に配置された 15 本、下床版部に配置された 15 本による 2 つ（両側で 4 つ）の部位に区分した。
- 第1径間部は滞水による 9 本の破断が確認されており、損傷が激しいことを予想して上図に示す全 8 本を抽出した。（補修時に破断が確認されていた 15L を除く）
- 第2～第4径間部は、下床版の中央部から 30L、両端部から 15L、15R の計 3 本による抽出調査とした。

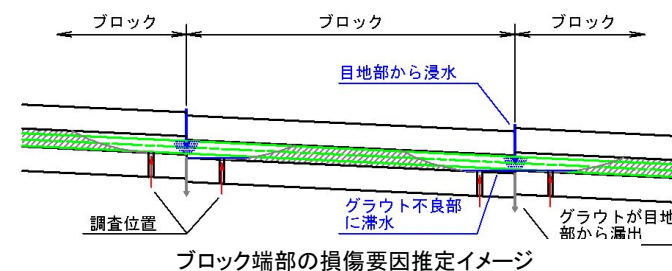
- グラウト充填不良箇所は、ブロック端部でグラウトが漏出することによって生じたと推定。
 - ブロック目地部からの浸水がシース内に滞水するとすれば、上記ブロック端部のグラウト不良箇所、ブロック端部の段差部であると推定。
 - 上記により、ケーブルが破断しているとすれば、損傷要因の多いブロック端部付近である。
- 以上から、ブロック両端部を調査すれば、高い確率で損傷を確認できると推定した。

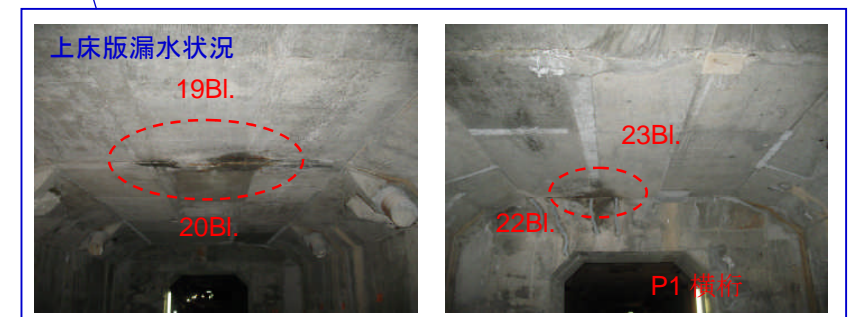
連続ケーブル： ⑤ 確認された腐食はほとんどが「表面錆」程度であり、新たな破断やシース内への浸水は見られなかった。
 ⑥ ウェブ部の漏水跡位置に関連する大きな損傷は見られなかった。「腐食大」が見られた6Lケーブルは2次調査で周辺を確認する)
 ⑦ 第1径間連続ケーブルでは、下床版ケーブルの全ブロックを確認したが補修工事時に破断が発見された8ブロック以外での破断は発見されなかった。
 よって、1次調査時点で確認されている破断は、補修工事時発見の8ブロックの9本と、第3、第4径間部で3本の合計12本である。
