2.7.2 調査結果一覧表

◇ 妙高大橋の今後の対応

◇ 暫定対策の検討

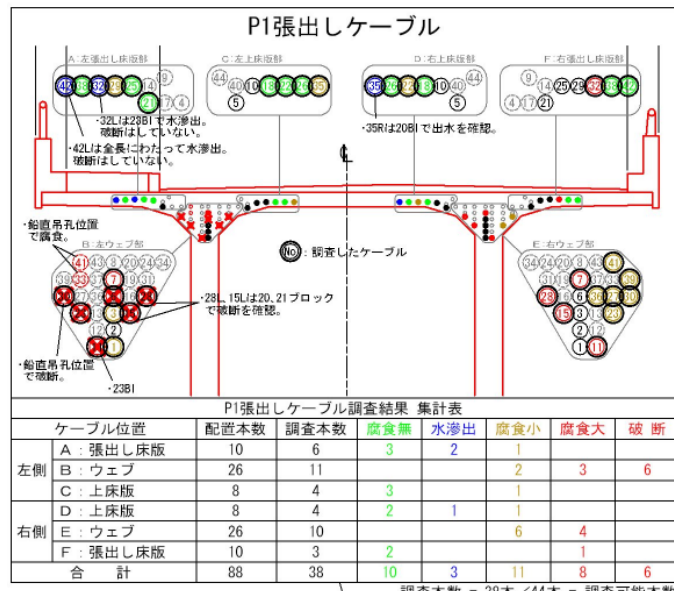
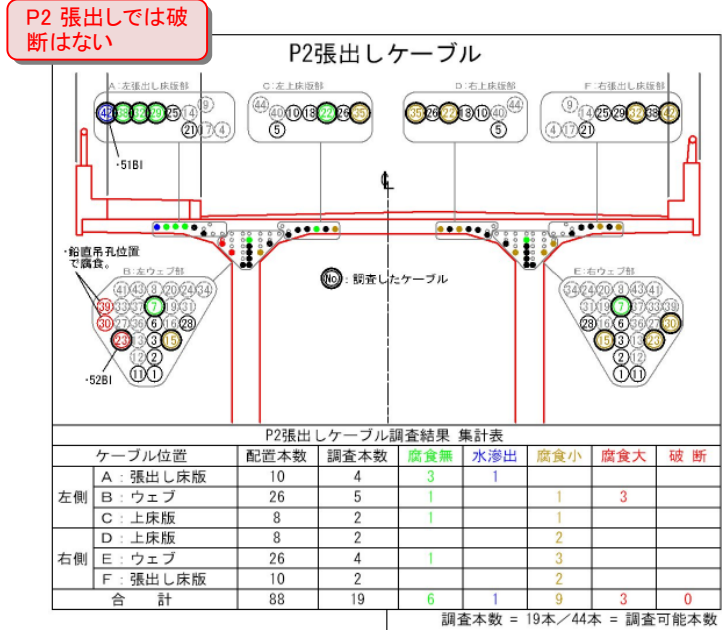
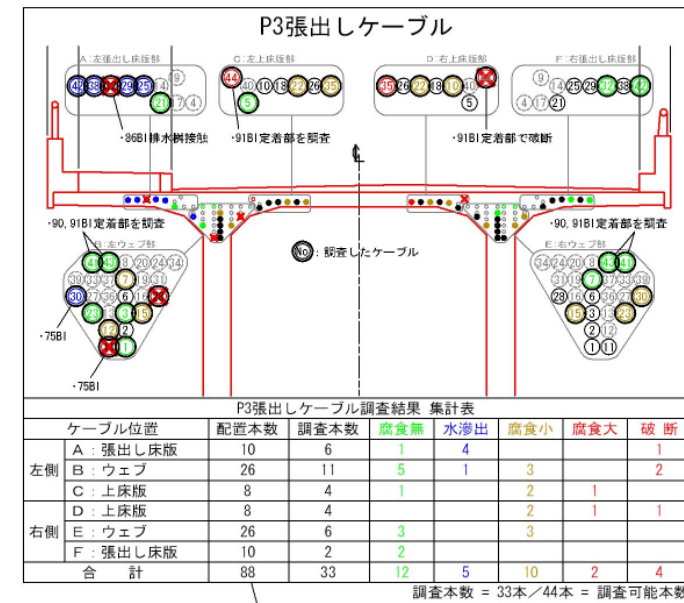
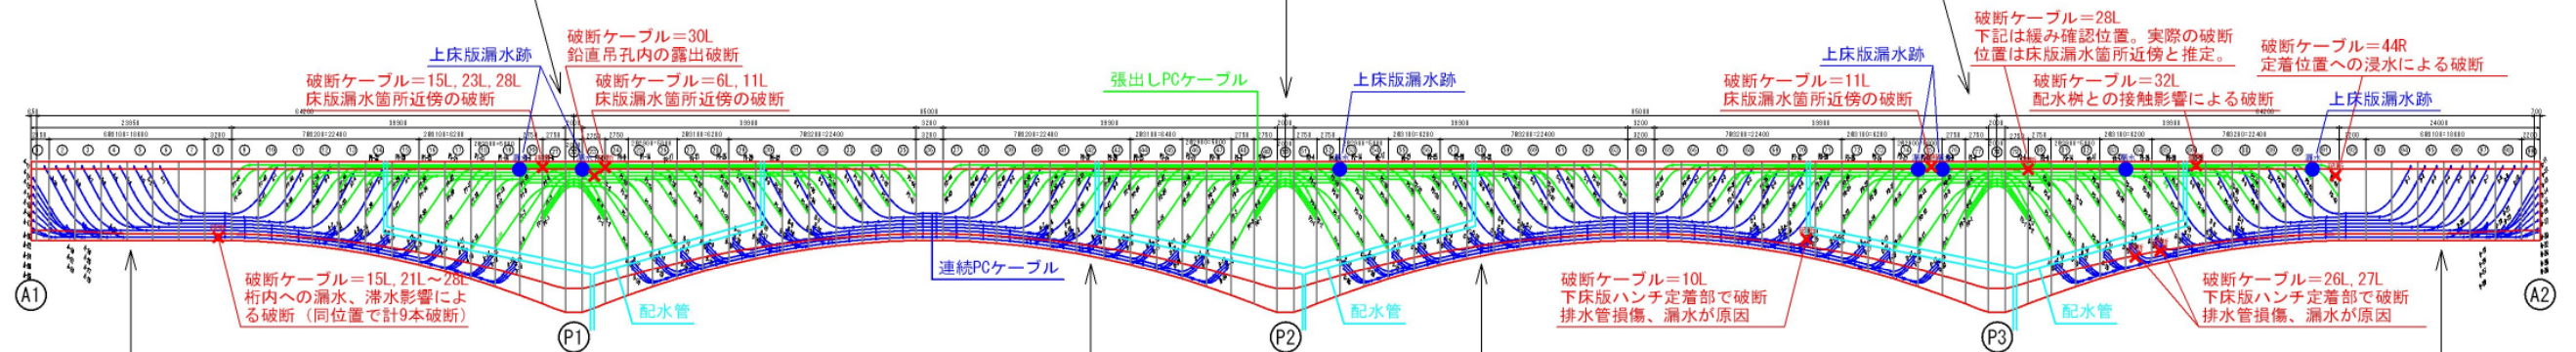
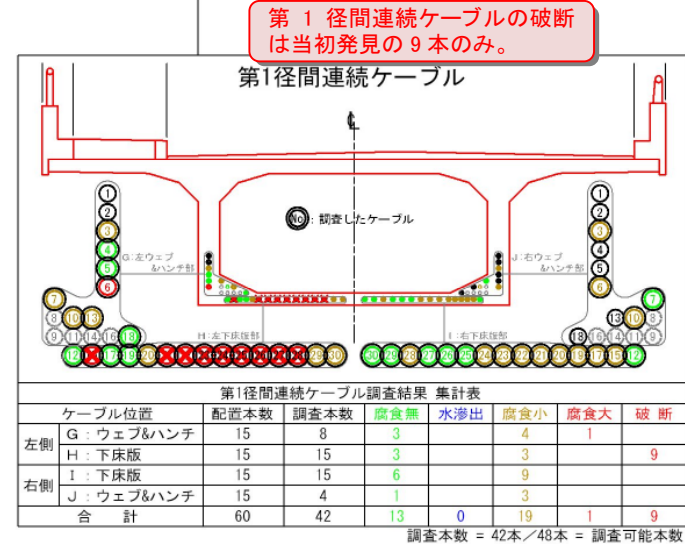
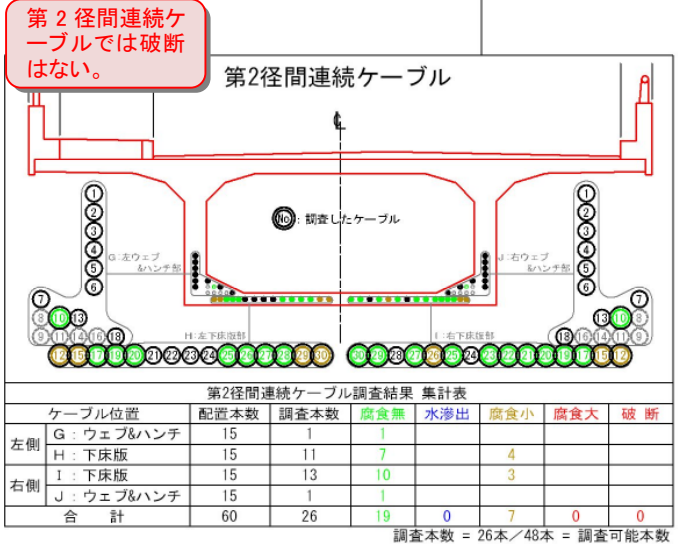
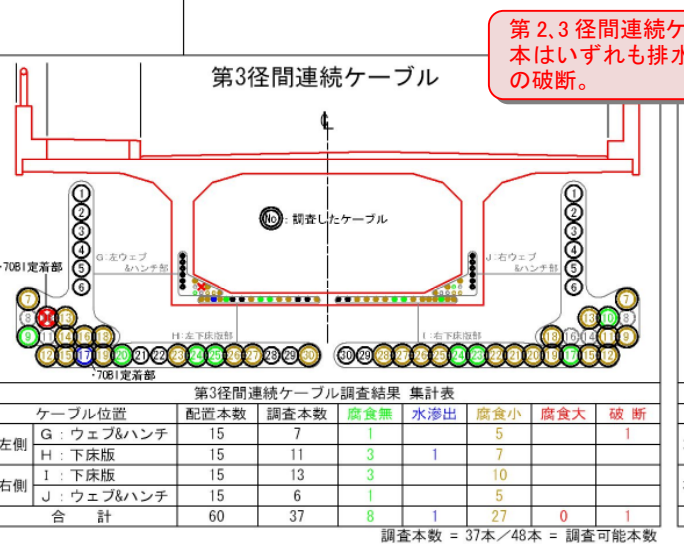
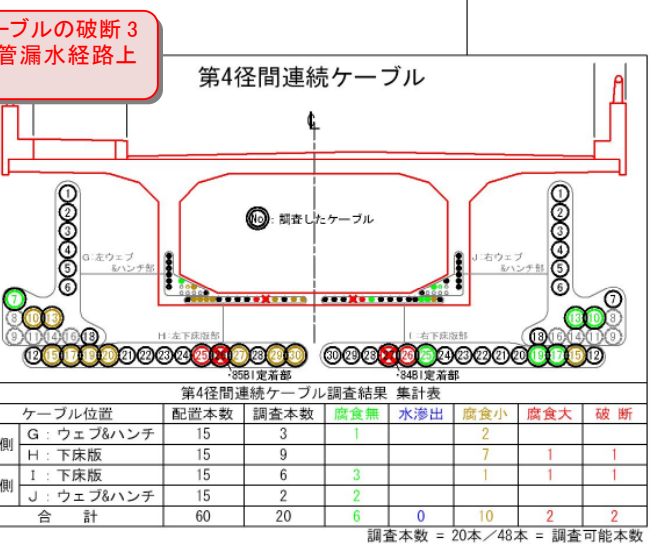
ケーブル位置	配置本数	調査本数	腐食無	水滲出	腐食小	腐食大	破断
P1張出しケーブル	88	38	10	3	11	8	6
P2張出しケーブル	88	19	6	1	9	3	0
P3張出しケーブル	88	33	12	5	10	2	4
第1径間連続ケーブル	60	42	13	0	19	1	9
第2径間連続ケーブル	60	26	19	0	7	0	0
第3径間連続ケーブル	60	37	8	1	27	0	1
第4径間連続ケーブル	60	20	6	0	10	2	2
合計	504	215	74	10	93	16	22

調査本数 = 215本
 (調査可能本数 = 324本)
 全配置本数 = 504本

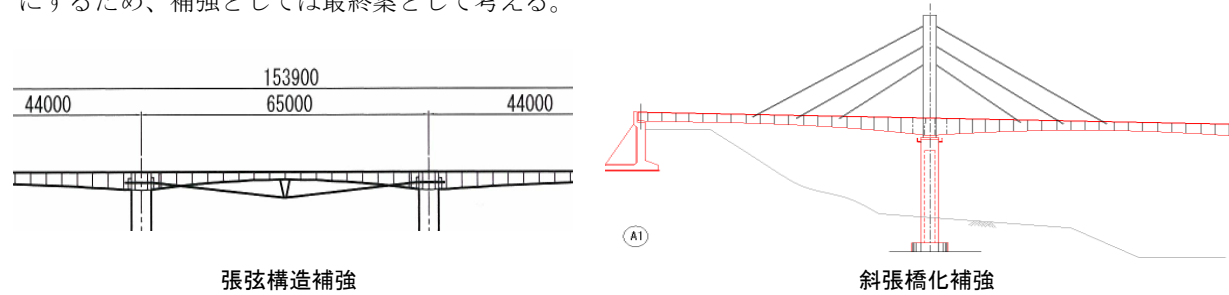
- ①補強の効果を架替えまでの約 10 年と想定すれば、構造系を変化させる補強は、破断で損失したプレストレス量は実際には不明確であることや、今後のケーブル破断の進行によりたわみや応力性状を変化させ管理を複雑にするため、補強としては最終案として考える。

- ②外ケーブル補強しても現行基準の安全度まで回復できないため、配置できる最大限のケーブル量を配置する。
- ③これまでのモニタリングによれば、損傷がありながら比較的安定した観測値となっている。このため、外ケーブル補強は今後の変形を抑えることを目的に、大きな張力で緊張するのではなく、緊張による状態の変化を小さく抑え、待受け的な補強とするのが良いと思われる。
- ④外ケーブルは、今後の破断の進行を考慮し、再緊張できる定着装置を用いて段階的な緊張補強が可能な構造とする。(再緊張側はネジ定着方式が有利である)
- ⑤第 1 径間と P1 支点部はプレストレスの損失が左右で偏っており、A1 桁端が平面的に下流側(車道側)に変形していることから、外ケーブルの張力は左側(歩道側)をやや多く導入し、偏心曲げ状態を幾分改善するようにする。
- ⑥段階補強のイメージを示す。初期緊張力はたるみ防止+ α 程度とし、歩道側ケーブルから変形を監視しながら緊張する。
