# 常願寺川上流（<sup>くわたに</sup>桑谷合流点上流）において <sup>どしゃほうらく</sup>土砂崩落発生（第3報）

## 1. 土砂崩落の概要

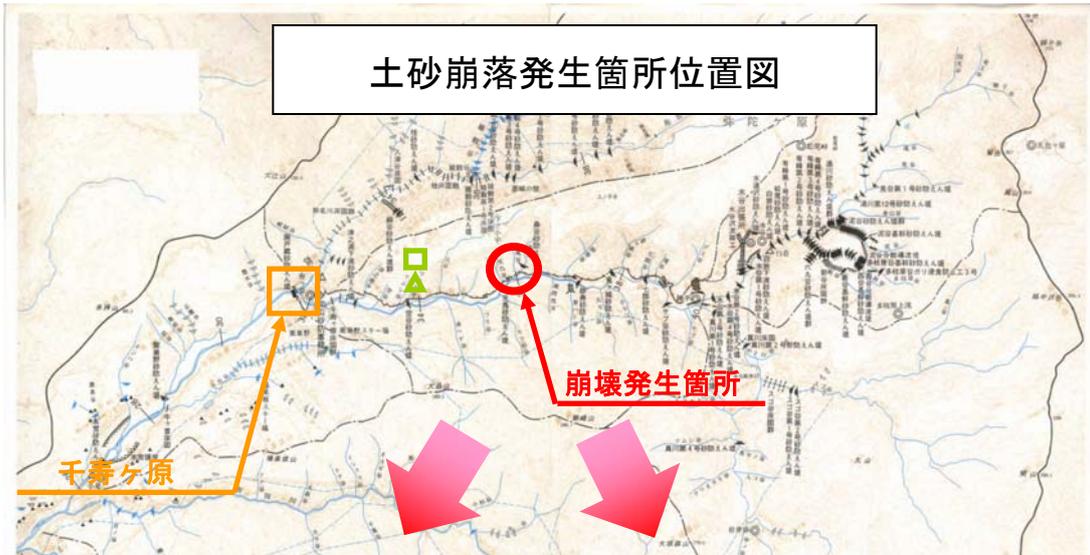
崩落箇所は立山町千寿ヶ原より、約6km上流の常願寺川右岸、立山町芦峯寺地先の桑谷周辺斜面が崩壊し、河道の一部に堆積しました（別紙のとおり）。

- ・ 発生日時 不明
- ・ 推定崩壊土量 約10,000m<sup>3</sup>（川幅の3分の2程度に堆積）  
底辺約100m×高さ約100m／2×平均深さ約2m
- ・ 現時点（平成19年11月19日16時現在）において河道は閉塞されておらず流路は確保されています。
