遠赤外線融雪装置による雪崩堆雪エリアの融雪について

田口 薫*1、佐藤 秀平*2

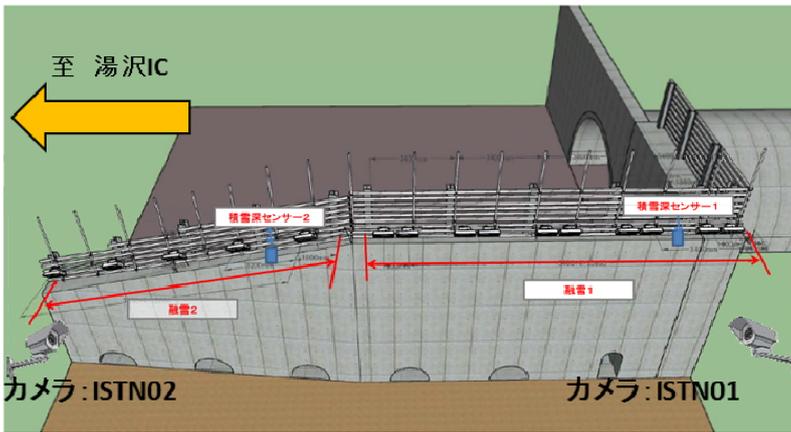
図3 システム全体図

擁壁が高い方は、堆雪エリアが狭いことから融雪能力を高くするため2基並列で10基設置し、低くなる側の擁壁には5基を均等に設置し、2基並列の区間と1基の区間にわけて積雪深センサーと24時間監視用のWebカメラをそれぞれに設置した。夜間の融雪稼働時はカメラが遠赤外線モードとなるため、遠赤外線融雪範囲が明るく照射される。写真4の照射範囲にて融雪が行われる。また、データ収集としてこの2区間の範囲を1時間に1回撮影して携帯回線を使用し保存閲覧可能な運用を行った。

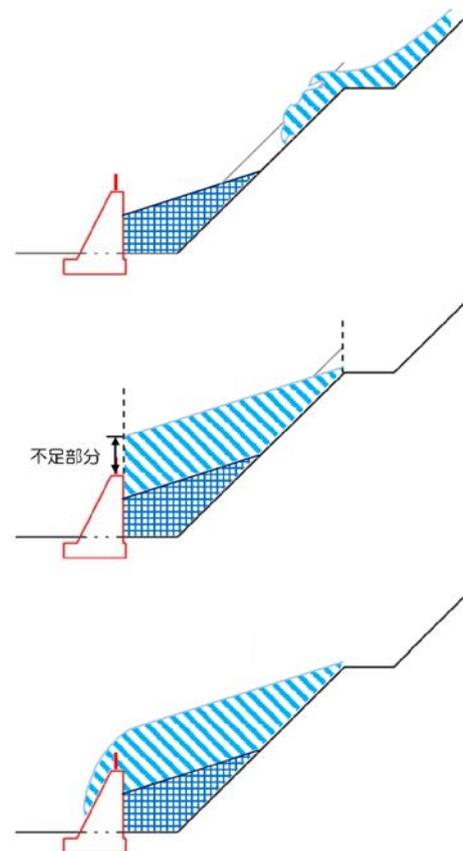
図5 堆雪モデル

雪崩防護擁壁は雪崩を擁壁とのり面間の堆雪エリアで受け止める構造であるため、写真 2 のように鋼製補高柵まで埋まってしまった状態では機能が発揮できず、さらなる雪崩が発生した場合は、デブリが本線まで到達する非常に危険な状態となる（図 5 参照）。関越自動車道が開通後に何度か満杯状態になり、擁壁上部にある補高柵にさらに単管とネットで嵩上げを実施しているが、雪崩の破壊力は補高柵等では防げないため、危険回避として適宜バックホウや人力にて堆雪エリアの確保を実施している。そこで、融雪装置の遠赤外線に着目し、試験施工を行った。

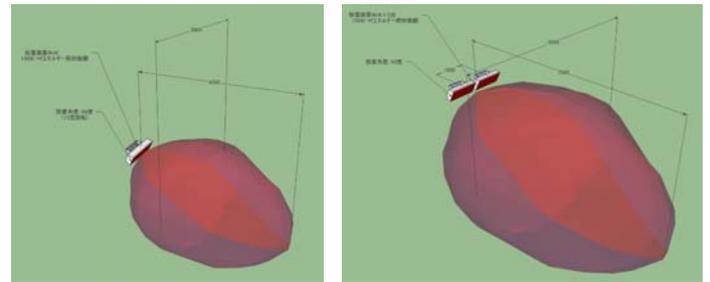
図7 融雪範囲のシミュレーション

遠赤外線融雪装置は、図 4 のように鋼製補高柵部分から下方に向け遠赤外線を積雪した雪に照射する装置である。融雪する仕組みは「遠赤外線が水分子の振動を活発にし、振動が激しくなることで発熱して融雪効果をもたらす」方法による（図 6 参照）。装置の基数及び配置ピッチはシュミレーションを行い決定した（図 7 参照）。図 3 のように
