東名高速道路における凍結通行止への改善対策について

岡田 尚久*1

*1 中日本高速道路株式会社東京支社御殿場保全・サービスセンター総務企画担当

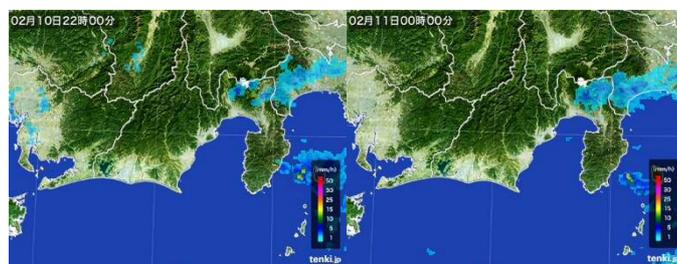
図-3

図-3は、平成29年2月10日のレーダ画像で、左に22時時点、右に24時時点を示したものである。これは、収束線にて発生した積乱雲が静岡、神奈川県境で継続発生しており、時間の経過とともに静岡県内の雲が厚くなっていることを表している。通常、湿った風が上昇気流に乗って積乱雲となり、この雲は雪を降らせると消える。今回の事象は、バックビルディングと呼ばれる気象現象で、風上側の同じ場所で積乱雲が次々と発生して風に流されながら1列に並び、積乱雲の発生場所やその風下では雪が降り続けて、局地的強降雪の原因となったものである。このバックビルディング現象は発生時間や場所を予測するのは困難とされている。

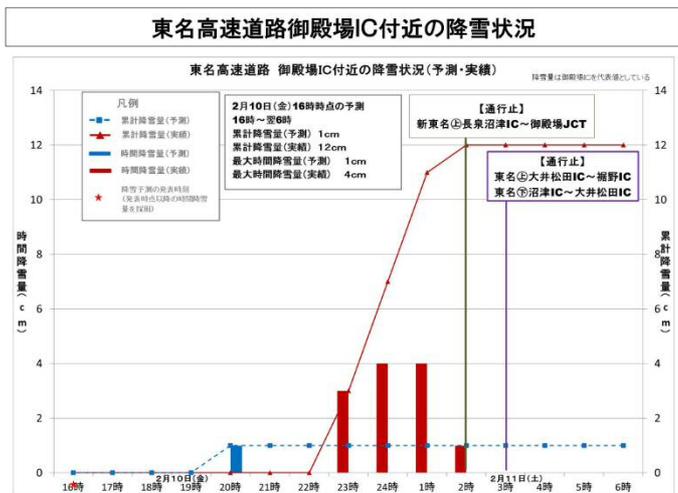
図-4

当日の予測と実績の時間・累積降雪量を図-4に示しており、予測では2月10日20時頃に約1 cm程度の降雪で収束する予想であったが、実績は18時頃より降雪、部分積雪が始まり、21時から降雪の強度が高まり、1~4 cm/hの降雪強度で約4時間継続し累計降雪量は12 cmに達した。

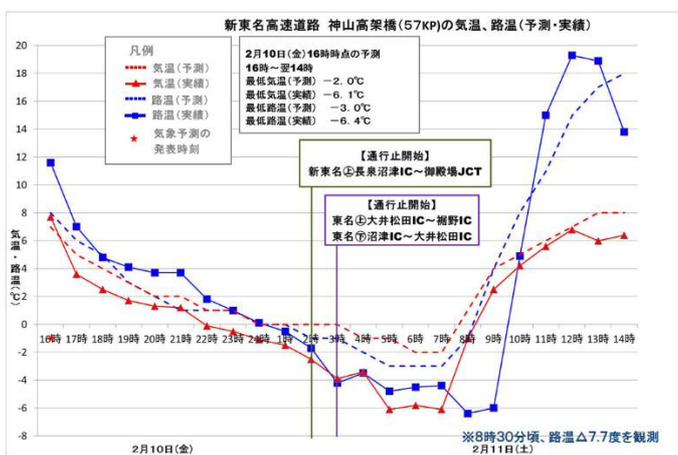
図-5

更に、通常当該地区では夜間の気温が0度前後で推移することがほとんどであるが、今季一番の寒気の流れ込みがあり、最低気温も氷点下6.1度を記録した。収束線の終

了とともに一気に晴天となり、降雪直後に気温低下が進み、路面に降った雪が瞬時に凍結するという状況が発生する要因となったと推察される。(図-5参照)
