## 湿塩散布車の腐食状況記録及び塩分濃度測定による検証

岩沢 彰太\*1 石垣 正人\*2

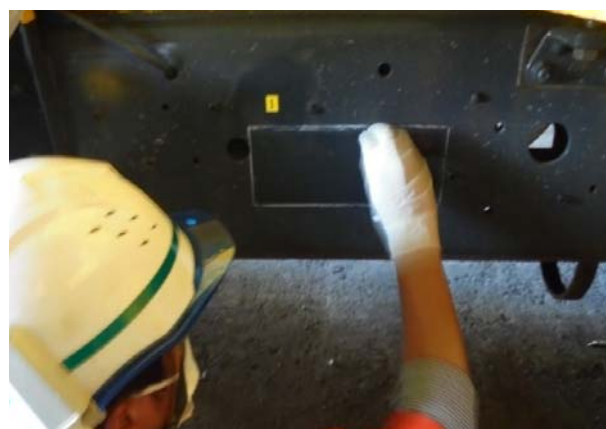
写真-3 濃度測定状況

表-1に示す表の緑の折れ線グラフはその日の湿度を表し、赤は温度、青の棒グラフが塩分濃度となる。測定結果No. 1は写真-3のシャシフレーム(前輪と後軸の間)で測定開始時が100ppmで最終時は0ppmという結果となった。表を見ると一度低下した傾向にあるが、塩分濃度が上昇した日が確認された。これは洗浄作業により残存塩分が付着した為と考えられる。比較的洗いやすい箇所でもあることから塩分はすぐに低下した。

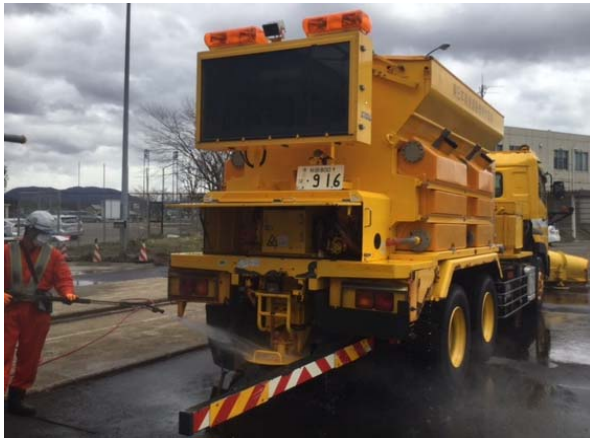
写真-4 洗浄作業状況

洗浄は高圧洗浄ガンを用い、洗浄水は温水で洗浄する。散布装置の高部よりホッパー付近、溶液タンク上部から洗浄し油圧ポンプモーター等が設置されている中部、荷台やボディのフレームを洗浄し、写真-4の様にシャシ、タイヤ及び下部の順に洗浄を徹底した。

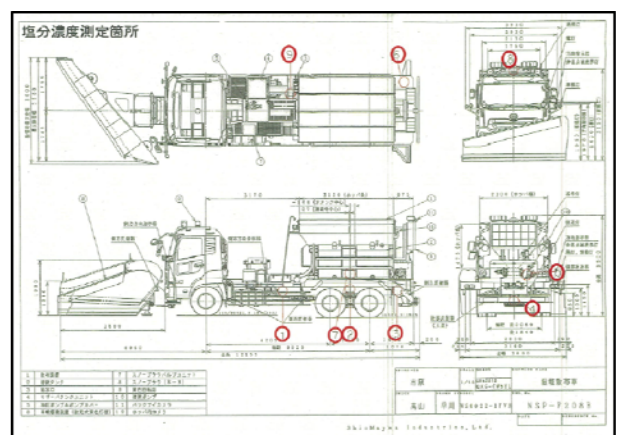
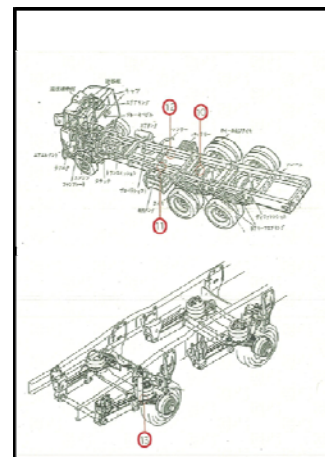
図-1 塩分測定箇所 (13箇所)
